DIAGNÓSTICO TÉCNICO No. DI-5296
SUBDIRECCIÓN DE EMERGENCIAS
COORDINACIÓN DE ASISTENCIA TÉCNICA
Evento SIRE No. 112172

DIRECCIÓN:	Carrera 116 No. 17 - 20 Calle 17 No. 115 - 10 Carrera 116 No. 17 - 90	ÁREA DIRECTA:	1000 m ²		
BARRIO:	Belén	POBLACIÓN ATENDIDA:	69		
UPZ:	76 – Fontibón San Pablo	FAMILIAS	-	ADULTOS	69
LOCALIDAD:	9 – Fontibón	PREDIOS EVALUADOS	3	NIÑOS	0
CHIP	--- AAA0161MAWF ---	DOCUMENTO REMISORIO	CR-13254

Se presentó un incendio en la zona posterior del edificio ubicado en Carrera 116 No. 17-20, en el barrio Belén de la Localidad de Fontibón, donde se presentaron afectaciones en elementos estructurales y no estructurales de cubierta y muros de cerramiento del sitio, relacionados con colapso parciales de la cubierta y presencia de fisuras y desprendimientos de muros; el incendio por la radiación térmica también afecta los predios vecinos de la Carrera 116 No. 17 - 90 y la Carrera 70 B No. 24 B-35 Sur (Bodega 7).

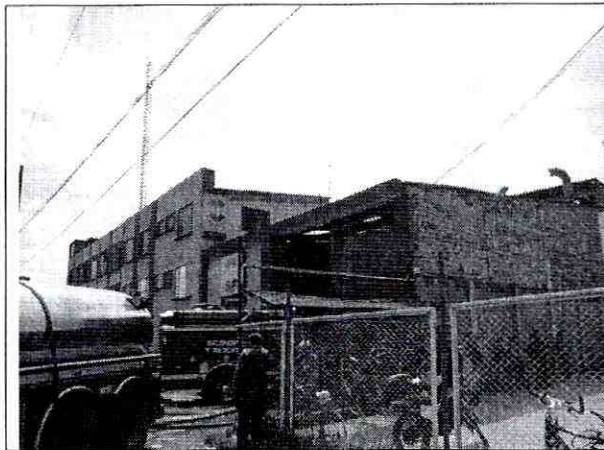
De acuerdo con lo informado por el personal de investigaciones la Unidad Administrativa Especial Cuerpo Oficial de Bomberos UAECOB, que atiende la emergencia, posiblemente el incendio fue generado por la combustión de hidrocarburos plásticos, de los procesos manufactureros que se adelantaban en el predio de la Carrera 116 No. 17-20, y que esta combustión, posiblemente tuvo como catalizador un arco voltaico generado por una de las maquinas que se usan normalmente en esos procesos. El incendio se presentó en la bodega localizada en la zona posterior del predio 116 No. 17-20, afectando directamente la cubierta localizada en el sitio, causando el colapso parcial de los elementos metálicos cerchas y tejas galvanizadas que conformaban dicho elemento en este sector (el área afectada de cubierta se estima a los 200 m²). Adicionalmente, el choque térmico producto del incendio y del cambio brusco de temperatura al aplicar agua, ocasiono que se afectaran directamente los muros perimetrales aledaños al sitio donde se presentó dicha conflagración; afectaciones relacionadas con presencia de fisuras y desprendimientos parciales de las unidades de arcilla (bloques) que conforman dichos muros. Con base en la inspección visual se identificaron daños directos en los elementos estructurales como las columnas que se localizan en el sector; afectaciones relacionadas con la pérdida de verticalidad moderada y la presencia de fisuras que alcanzan los 3 mm de espesor (Fotografía 1, 2 y 3).

Foto 1. Vista general la fachada del edificio localizado en la Carrera 116 No. 17-20, donde se presentó el incendio.

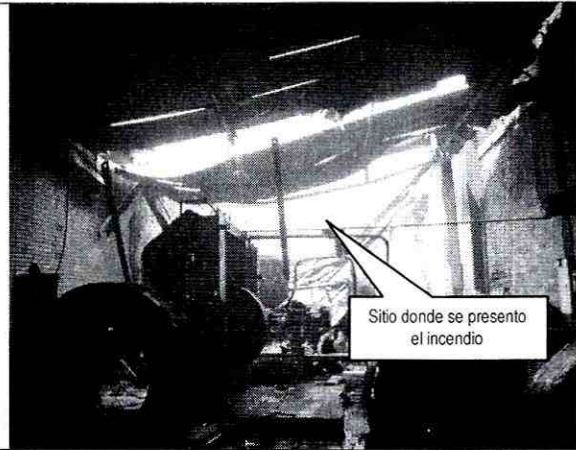
Por tanto, en la actualidad, ante cargas normales de servicio, existe compromiso de la estabilidad y funcionalidad de la bodega emplazada en la zona posterior del predio de la Carrera 116 No. 17-20, por causa de los daños en elementos no estructurales (muros perimetrales) y elementos estructurales de cubierta (entramado metálico) y columnas, causados por el incendio que tuvo lugar en dicho predio el día 14 de abril de 2011, y que presentan riesgo de caída y/o colapso. Consecuente se realizó la recomendación de restricción parcial de uso de esta zona posterior del predio en comento, hasta tanto se realice el retiro controlado de los escombros y se garanticen las condiciones de estabilidad del sector.

Foto 2. Vista general de la zona posterior del predio de la Carrera 116 No. 17-20, en la zona de bodega donde se presentó el incendio. Se observa el colapso parcial de la cubierta.

- Al responsable y/o responsables del edificio emplazado en la zona posterior del predio de la Carrera 116 No. 17-20 en el barrio Belén de la Localidad de Fontibón, realizar el retiro controlado de los elementos estructurales (cubierta y columnas) y elementos no estructurales (muros perimetrales) afectados durante el incendio, de modo que se mitiguen los riesgos que pueden generar dichos elementos; operaciones en las cuales se deben cumplir los niveles de seguridad exigidos por la normativa, Decreto No. 926 del 19 de marzo de 2010, Reglamento Colombiano de Construcción Sismo Resistente NSR-10, para lo cual se deben cumplir estrictas normas de seguridad y contar con la asesoría de personal idóneo.

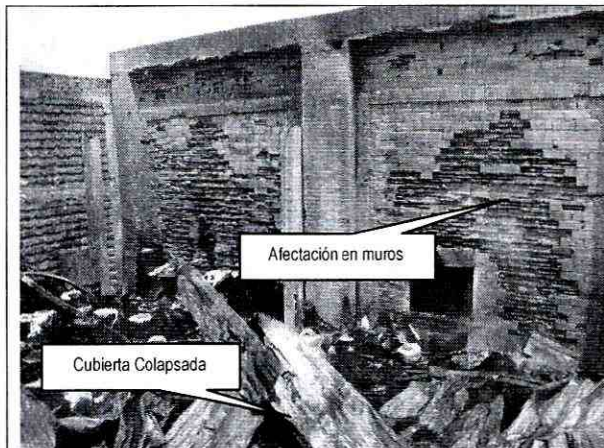
Foto 3. Vista general de la zona posterior del predio de la Carrera 116 No. 17-20, en la zona de bodega donde se presentó el incendio. Se observa las afectaciones en los muros no estructurales y el colapso total de la cubierta.

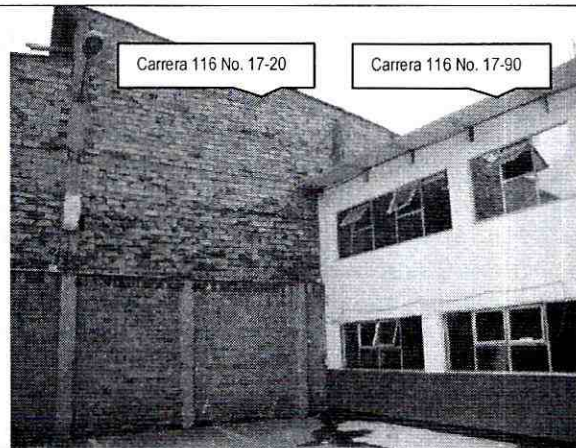
Adicionalmente la radiación térmica producto del incendio afecto directamente los muros no estructurales y los elementos estructurales (columnas y vigas) de la edificación emplazada en el predio de la Carrera 116 No. 17-90, en el área donde colindan con el predio de la Carrera 116 No. 17-20 (donde se presentó el incendio); estas afectaciones se evidencian en presencia de fisuras en los elementos de concreto y muros de mampostería que alcanzan los 3 mm de espesor; adicionalmente también se presenta el desprendimientos de cielo rasos de yeso del segundo nivel, en una área aproximada de 8 m²; estas afectaciones evidencian un posible riesgo de caída y/o colapso de esos elementos en un futuro inmediato. Por tanto se considero que, en la actualidad la estabilidad y funcionalidad de la edificación de dos (2) niveles que se localizada en el predio de la Carrera 116 No. 17-90, se encuentran comprometidas parcialmente, ante cargas normales de servicio. Consecuente se realizo la recomendación de restricción parcial de uso de la zona posterior de la edificación de la Carrera 116 No. 17-90, hasta tanto se realice el retiro controlado de los elementos que presentan las afectaciones y se garanticen las condiciones de estabilidad del sector (Fotografía 4,5 y 6).

Foto 4. Vista general la fachada del edificio localizado en la Carrera 116 No. 17-90, que colinda con el predio de la Carrera 116 No. 17-20 (donde se presentó el incendio).

- Al responsable y/o responsables del edificio emplazado en la zona posterior del predio de la Carrera 116 No. 17-90 en el barrio Belén de la Localidad de Fontibón, realizar el retiro controlado de los elementos no estructurales (muros perimetrales y cielo rasos) afectados durante el incendio en el predio vecino de la Carrera 116 No. 17-20, de modo que se mitiguen los riesgos que pueden generar dichos elementos; operaciones en las cuales se deben cumplir los niveles de seguridad exigidos por la normativa, Decreto No. 926 del 19 de marzo de 2010, Reglamento Colombiano de Construcción Sismo Resistente NSR-10, para lo cual se deben cumplir estrictas normas de seguridad y contar con la asesoría de personal idóneo.

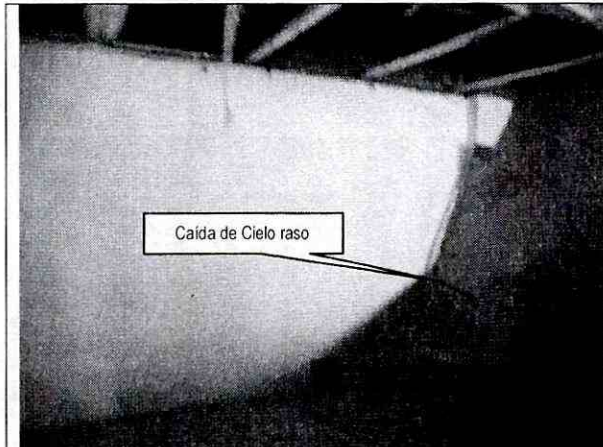
Foto 5. Vista de una de las oficinas del segundo nivel de la edificación emplazada en el predio de la Carrera 116 No. 17-90, donde se observa el desprendimiento parcial del cielo raso.

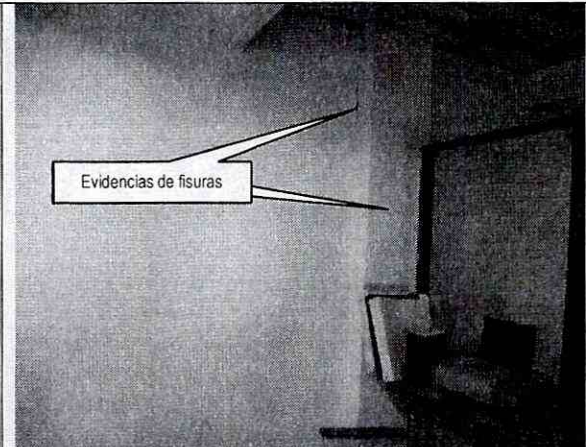
Foto 6. Vista de una de las oficinas del segundo nivel de la edificación emplazada en el predio de la Carrera 116 No. 17-90, donde se observan fisuras en columnas y muros.

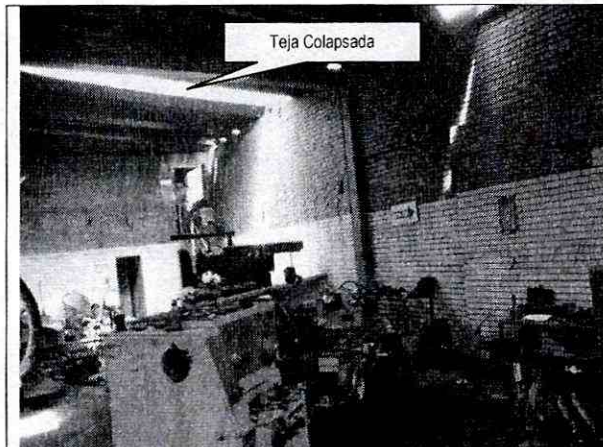
Por otra parte, la radiación térmica producto del incendio, también afecta la cubierta de la bodega No. 7, que se emplaza en el predio de la Calle 17 No. 115 – 10, en el área donde colindan con el predio de la Carrera 116 No. 17-20 (donde se presentó el incendio), estas afectaciones se evidencian en el colapso parcial de las tejas plásticas de la cubierta y la presencia de fisuras y orificios en una fracción de las tejas auto soportantes de asbesto cemento, que hacen parte de la cubierta en ese sector. Estas afectaciones evidencian un posible riesgo de caídas y/o colapsos de esos elementos en un futuro inmediato. Por tanto se considero que, en la actualidad la estabilidad y funcionalidad de la bodega No 7, que se localizada en el predio de la Calle 17 No. 115 – 10, se encuentran comprometidas parcialmente, ante cargas normales de servicio. Consecuente se realizo la recomendación de restricción parcial de

uso de la zona lateral (costado noroccidental) de la bodega No. 7, hasta tanto se realice el retiro controlado de los elementos de cubierta que presentan las afectaciones y se garanticen las condiciones de estabilidad del sector (Fotografía 7 y 8).

Foto 7. Vista general del interior de la bodega No. 7 del predio de la Calle 17 No. 115 - 10, que colinda con el predio de la Carrera 116 No. 17-20, donde se presentó el incendio. Se observa afectaciones en los elementos de cubierta.

- Al responsable y/o responsables del edificio emplazado en la zona lateral del predio de la Calle 17 No. 15-10 (bodega No. 7) en el barrio Belén de la Localidad de Fontibón, realizar el retiro controlado de los elementos no estructurales (tejas plásticas y de fibra cemento auto soportantes) afectados durante el incendio en el predio vecino de la Carrera 116 No. 17-20, de modo que se mitiguen los riesgos que pueden generar dichos elementos; operaciones en las cuales se deben cumplir los niveles de seguridad exigidos por la normativa, Decreto No. 926 del 19 de marzo de 2010, Reglamento Colombiano de Construcción Sismo Resistente NSR-10, para lo cual se deben cumplir estrictas normas de seguridad y contar con la asesoría de personal idóneo.

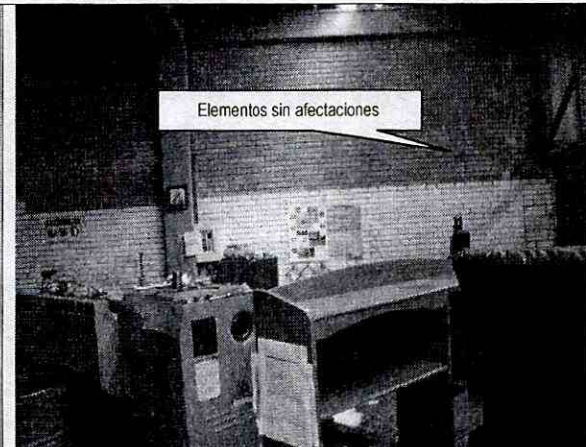
Foto 8. Vista del muro de la bodega No. 7 del predio de la Calle 17 No. 115 - 10, que colinda con el predio de la Carrera 116 No. 17-20, no se observan daños en los pórticos de concreto, ni en los muros.
