DIAGNÓSTICO TÉCNICO No. DI – 5301
SUBDIRECCIÓN DE EMERGENCIAS
COORDINACIÓN DE ASISTENCIA TÉCNICA
(Evento SIRE 112320)

ATENDIÓ: EDWIN RICARDO ALVAREZ VEGA				SOLICITANTE	
COE:	31	MOVIL:	5	Comunidad	
FECHA:	18 de Abril de 2011 y 25 de Junio 2011	HORA:	17:00

DIRECCIÓN:	Calle 61 Sur No. 18 P - 25	ÁREA DIRECTA:	1 Ha				
BARRIO:	Altos de Jalisco	POBLACIÓN ATENDIDA:	30				
UPZ:	66 San Francisco	FAMILIAS	9	ADULTOS	17	NIÑOS	13
LOCALIDAD:	19 Ciudad Bolívar	PREDIOS EVALUADOS	6				
CHIP	-----	DOCUMENTO REMISORIO	CR-12221

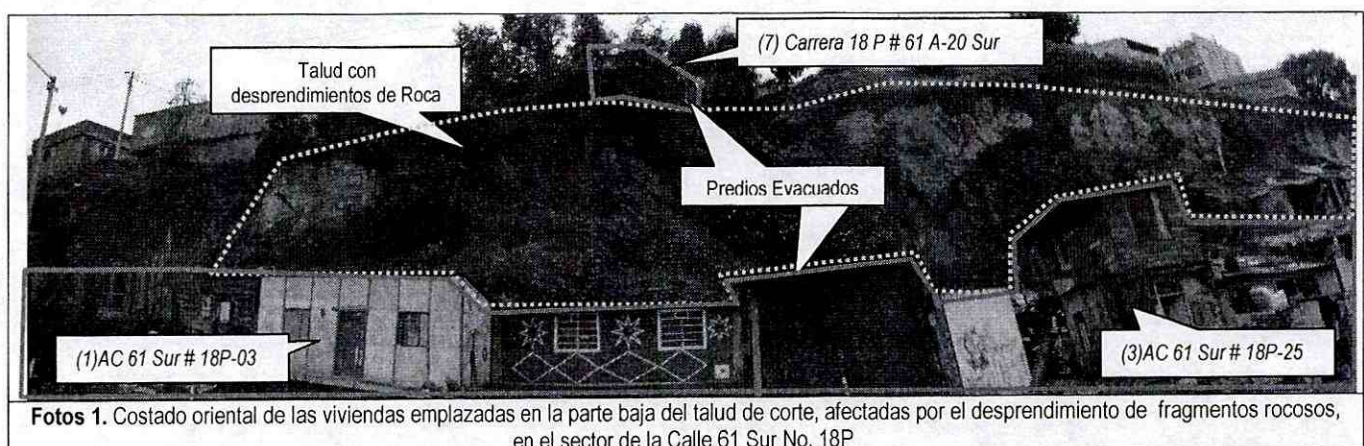
El día 18 de Abril de 2011, en atención al evento SIRE No. 112320, se realiza visita técnica al predio emplazado en la Calle 61 Sur No. 18P-25, identificando que en la zona posterior de este, se presentó un proceso de remoción en masa, consistente en el desprendimiento de fragmentos rocosos desde un talud de corte de origen antropico, causando el deceso de dos equinos, que pernoctaban en el sitio. El desprendimiento involucra un volumen de material desprendido cercano a los 10 m³, compuesto por fragmentos angulares de tamaño variable entre los 0.5 y 2 m³.

espesores hasta de 2. El talud en el sitio donde se presentó el desprendimiento tiene altura aproximada de 15 metros con pendiente pronunciada y los estratos de arenisca se encuentran altamente fracturados y diaclasados. El material desprendido de fragmentos rocosos, compromete un volumen cercano a los 10m³, parte del cual alcanzó la parte baja del talud, impactando la zona posterior de la vivienda que se emplaza en el predio de la Calle 61 Sur No. 18 P – 25, causando el colapso de estructura construida en material de recuperación y la cual se usaba como pesebrera; destacándose que la estructura de uso residencial no presenta ningún tipo de afectación, asociado al proceso de remoción en masa identificado. Al momento también se evidencia que el predio de la Carrera 18 P No 61 A-20 Sur, que se localiza en la parte alta del talud de corte evaluado, presenta pérdida del material de soporte de la cimentación, causado posiblemente por fenómenos de retrogresión del proceso de remoción en masa, identificado en el evento de emergencia SIRE No. 106744, que se presentó el 08 de Julio de 2010, en el predio de la Calle 61 Sur No. 18 P – 03. Por tanto y dado que es evidencia un posible desprendimiento adicional de material, se recomendó la evacuación temporal y preventiva de los dos (2) predios evaluados al momento.

Los procesos de remoción en masa, posiblemente tienen suceso por factores generales tales como erosión diferencial dada por la alternancia de rocas competentes con rocas blandas, lo mismo que por factores particulares como la saturación de los materiales que conforman el talud, lo mismo que por la intervención antrópica realizada con anterioridad en el sector.

Fotos 1. Costado oriental de las viviendas emplazadas en la parte baja del talud de corte, afectadas por el desprendimiento de fragmentos rocosos, en el sector de la Calle 61 Sur No. 18P
