DIAGNÓSTICO TÉCNICO DI – 5302
SUBDIRECCIÓN DE EMERGENCIAS
COORDINACIÓN DE ASISTENCIA TÉCNICA
EVENTO SIRE No. 112229

DIRECCIÓN:	Carrera 3 A No. 127 A – 16 Carrera 5 Bis No. 127 – 07 Carrera 5 Bis No. 127 A – 12 Carrera 5 Bis No. 127 A – 20 Carrera 5 Bis No. 127 A – 26 Carrera 5 Bis No. 127 A – 32 Calle 127 Bis B No 4 - 59	ÁREA DIRECTA:	1.5 Ha				
BARRIO:	Las Delicias del Carmen	POBLACIÓN ATENDIDA:	131				
UPZ:	14 – Usaquén	FAMILIAS	13	ADULTOS	110	NIÑOS	21
LOCALIDAD:	1 – Usaquén	PREDIOS EVALUADOS	8				
CHIP		DOCUMENTO REMISORIO CR 6 RO	CR-12356

REMOCIÓN EN MASA

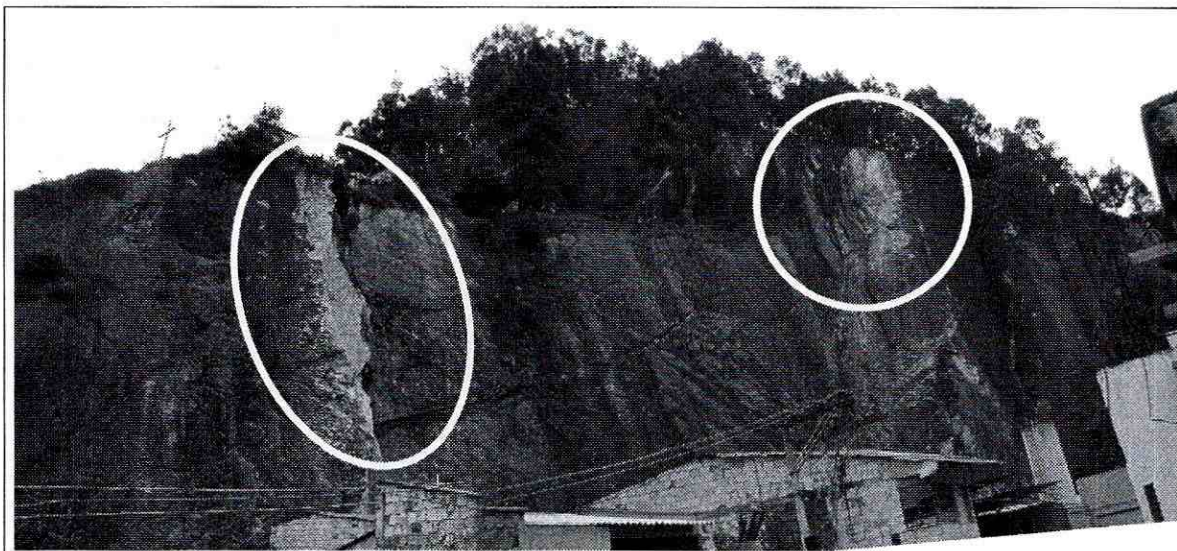
Se presentó un desprendimiento de aproximadamente 50,0 m³ de fragmentos rocosos desde un talud de antiguo frente de explotación minera de aproximadamente 40,0 m de altura e inclinación cercana a los 80° que coincide con el ángulo de buzamiento de la arenisca altamente fracturada (**Fotografías 1 y 2**).

Fotografía 1. Vista general del talud evaluado. Se indican los sectores desde los cuales se presentó el desprendimiento de materiales descrito en el presente documento. **Abril 15 de 2011**

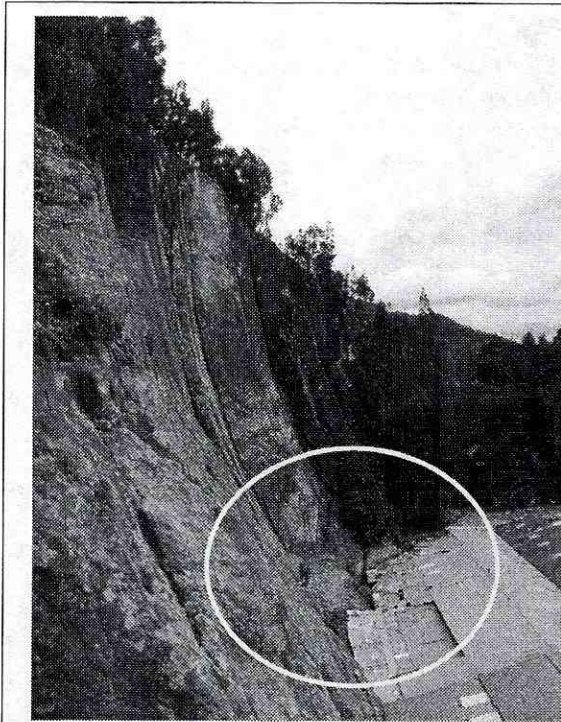
Los materiales desprendidos del talud afectaron parcialmente el costado oriental del predio ubicado en la Carrera 5 Bis # 127 A – 07, en el que funciona entre otros, una industria de mármol. Los materiales desprendidos desde la parte alta del talud causaron el colapso de por lo menos 10,0 m³ del muro de gaviones construido en el perímetro oriental del predio en mención, como barrera ante este tipo de procesos de inestabilidad; también se presentó impacto de materiales hacia el sector de las oficinas de la fábrica, causando colapsos parciales en el muro de cerramiento del costado oriental.

Fotografía 2. Vista general del sector donde se presentó afectación en la industria marmolera por colapso de materiales. Se recomendó restricción parcial del sector. **Abril 15 de 2011**

A raíz de lo anterior se recomendó la restricción del costado oriental de la industria marmolera ubicada en la Carrera 5 Bis No. 127 A – 07, en una franja de por lo menos 7,0 m de ancho a partir del muro de cerramiento de la parte posterior del predio. Adicionalmente se recomendó mantener evacuada una construcción localizada en la parte alta del escarpe, muy cercana al borde del mismo (a aproximadamente 30 cm de la parte alta del macizo rocoso), la cual según la comunidad está desocupada desde hace varios años (**Fotografías 3 a 5**).

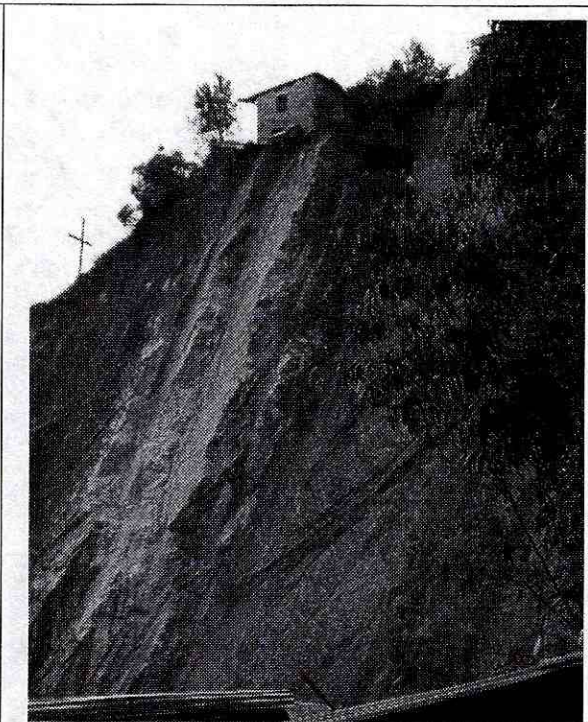
Fotografía 3. Edificación desocupada desde hace varios años, localizada al borde del talud. Se recomendó mantener la vivienda evacuada. **Abril 15 de 2011**

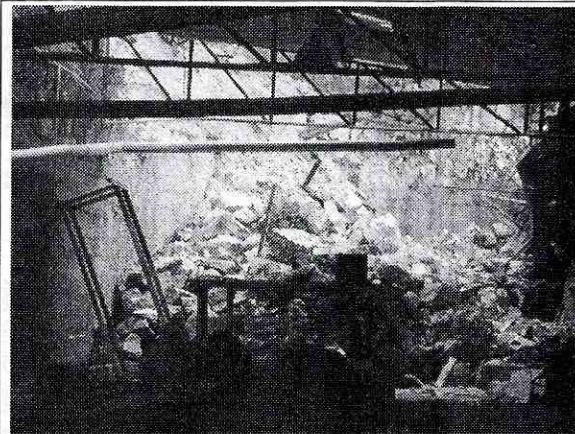
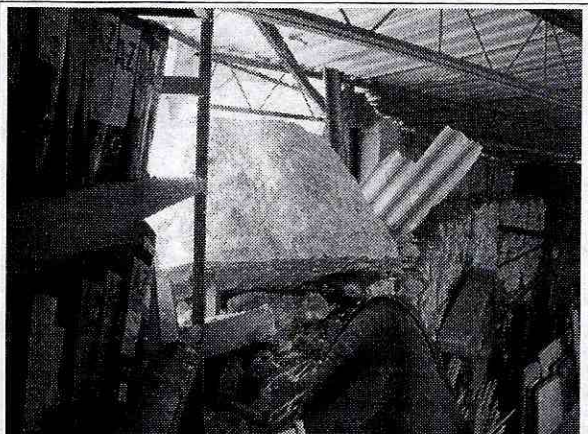
Fotografías 4 y 5. Detalle de los daños causados en el predio de la industria marmolera por el impacto de los materiales desprendidos desde la parte alta del macizo rocoso. **Abril 15 de 2011**

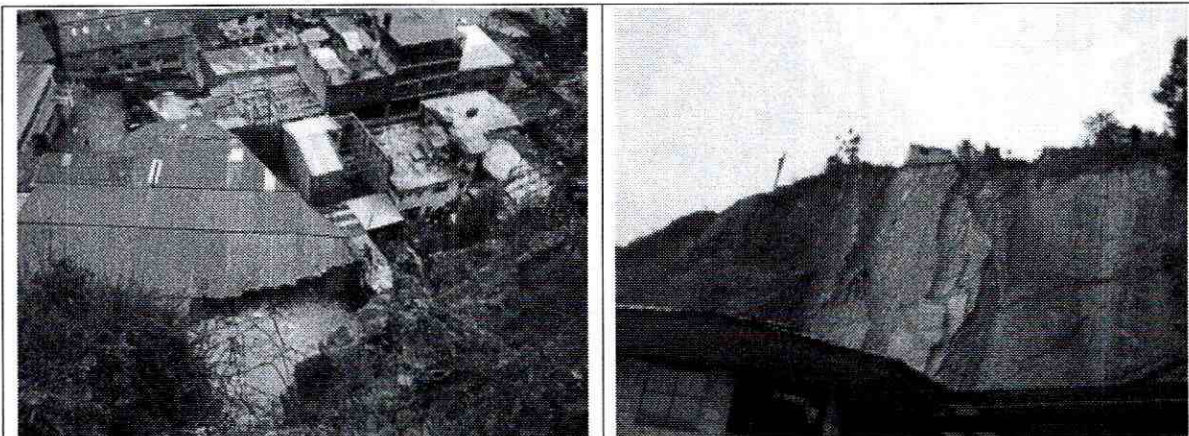
Se presentó un avance en el proceso de inestabilidad anteriormente identificado, donde se ve involucrado un volumen de material de aproximadamente 80 m³, provenientes de un macizo rocoso compuesto por areniscas altamente fracturadas, los cuales se depositaron en la parte baja del mismo, donde funcionan dos industrias: una de ellas de puertas blindadas y la otra de mármol. En la parte posterior de las mismas y contiguo al macizo rocoso, fue construido por parte del propietario un muro de contención en gaviones de aproximadamente 3m de altura, el cual sufrió afectación en un porcentaje cercano al 50% de su longitud total, ya que en él impactó el material movilizado e hizo que dicho muro perdiera verticalidad y con ello condujera a su deformación.

La primera fábrica fue seriamente afectada por el proceso ya que el material sobrepasó el muro de contención en gaviones y se depositó en el área de funcionamiento de la fábrica afectando las instalaciones de la misma y algunas maquinas. En la segunda fabrica (de mármol), a la fecha las personas acataron la solicitud de restricción parcial de uso, por lo que se deja constancia de la necesidad de mantener dicha restricción hasta tanto se garanticen condiciones de estabilidad y funcionalidad. (Ver fotos 6 y 7).

Fotografías 6 y 7. Detalle de los caños causados en el predio de la industria de puertas blindadas por el impacto de los materiales desprendidos desde la parte alta del macizo rocoso. **Abril 19 de 2011**

De acuerdo a la inspección visual realizada y a las nuevas condiciones del talud afectado, se solicitó a la Alcaldía Local de Usaquén realizar una demolición controlada, tanto de la vivienda localizada en la parte alta del macizo rocoso (evaluada el día 15 de Abril), como del material potencialmente desprendible, para de esta manera evitar posibles nuevas afectaciones a los predios que se localizan en la parte baja del talud en cemento y de las cuales se describe lo siguiente:

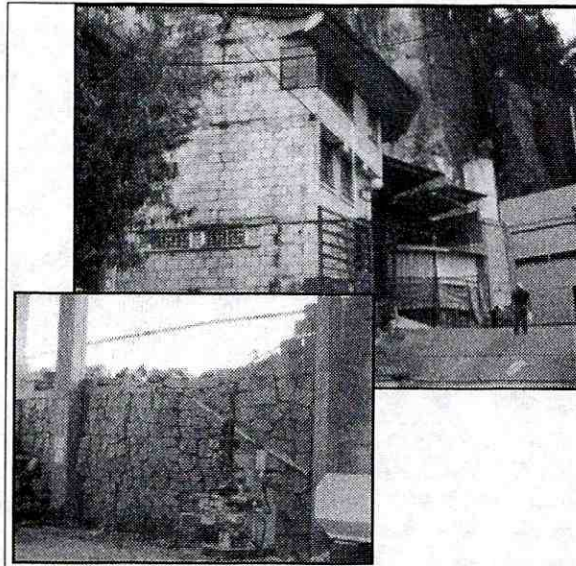
Predio emplazado en la Carrera 5 Bis No. 127 – 07 donde funcionan tres industrias dedicadas a actividades de mármol, blindaje de puertas y procesamiento de madera a las cuales se les solicitó su restricción de uso, dado el fenómeno de inestabilidad presente en el macizo rocoso localizado en la parte posterior de las mismas. La estabilidad estructural y la funcionalidad se encuentran comprometidas en la actualidad, dado el proceso de inestabilidad presente en el macizo rocoso, el cual ha impactado el muro de contención construido en la parte posterior del predio, por lo que se hace necesario mantener su restricción de uso, hasta tanto se garanticen condiciones de seguridad.

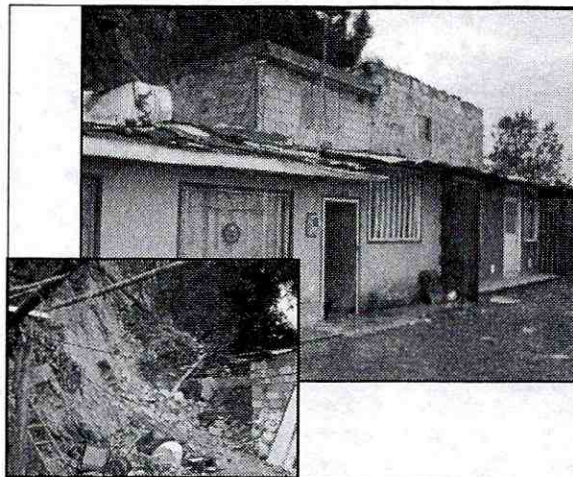
Vivienda de un nivel emplazada en el predio de la Carrera 3 A No. 127 A – 16; construcción en mampostería simple parcialmente confinada donde se observan deficiencias constructivas relacionadas con la carencia en algunos casos, de elementos estructurales de confinamiento tipo columnas y vigas de amarre. En la parte posterior de la misma, se evidencia caída de rocas de tamaños cercanos a los 20cm (ver foto anexa), las cuales se depositan en la parte baja, donde funciona la zona de almacenamiento. La estabilidad estructural y habitabilidad se encuentran comprometidas en la actualidad, dado el proceso de inestabilidad presente en el macizo rocoso el cual se encuentra localizado a aproximadamente 2m del predio en comento, por lo que se hace necesario mantener su recomendación de evacuación.

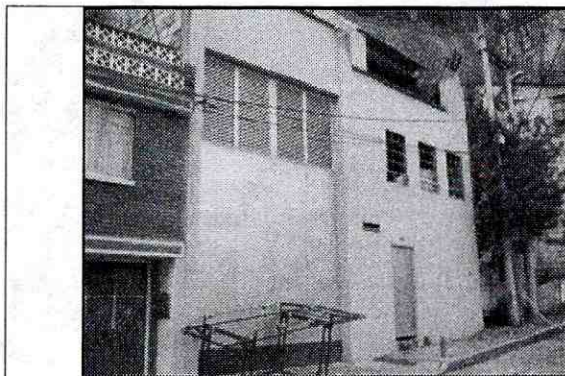
Predio emplazado en la Carrera 5 Bis No. 127 A – 12 donde funcionan oficinas de diseño a las cuales se les solicitó su restricción de uso, dado el fenómeno de inestabilidad presente en el macizo rocoso localizado en la parte posterior del mismo. La estabilidad estructural y la funcionalidad se encuentran comprometidas en la actualidad, dado que el material movilizado se ha depositado en la parte posterior de la edificación, por lo que se hace necesario mantener su restricción de uso, hasta tanto se garanticen condiciones de seguridad.

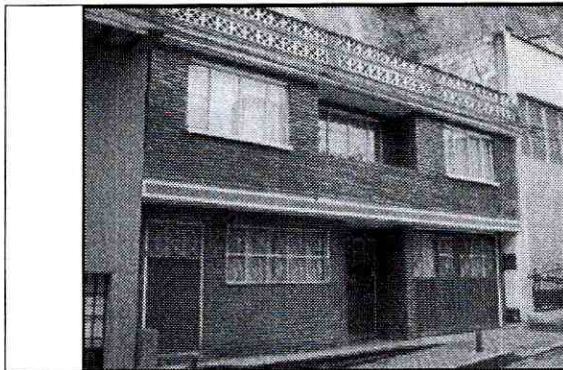
Vivienda de dos niveles emplazada en el predio de la Carrera 5 Bis No. 127 A – 20; construcción en mampostería simple parcialmente confinada con elementos estructurales de confinamiento tipo columnas y vigas de amarre. La estabilidad estructural y habitabilidad se encuentran comprometidas en la actualidad, dado el proceso de inestabilidad presente en el macizo rocoso, por lo que se hace necesario mantener su recomendación de evacuación.

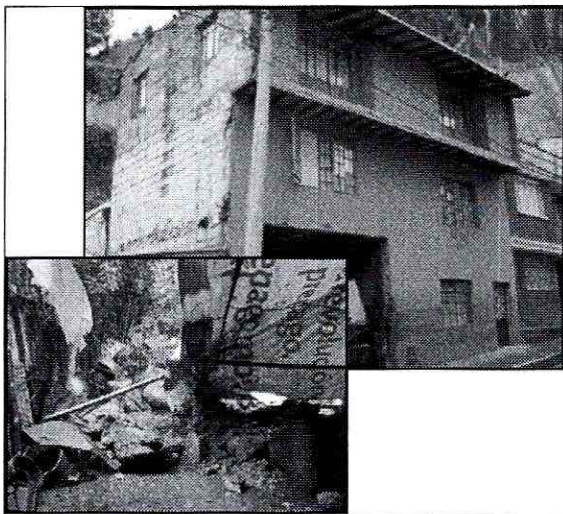
Vivienda de tres niveles emplazada en el predio de la Carrera 5 Bis No. 127 A – 32; construcción en mampostería simple parcialmente confinada donde se observan deficiencias constructivas relacionadas con la carencia en algunos casos, de elementos estructurales de confinamiento tipo columnas y vigas de amarre. En la parte posterior de la misma, se evidencia deslizamientos de material (20m3 aproximadamente, ver foto anexa), las cuales se depositan en la parte baja, donde funciona la zona de parqueadero. La estabilidad estructural y habitabilidad se encuentran comprometidas en la actualidad, dado el proceso de inestabilidad presente en el macizo rocoso el cual se encuentra localizado a aproximadamente 20m del predio en comento, por lo que se hace necesario mantener su recomendación de evacuación.

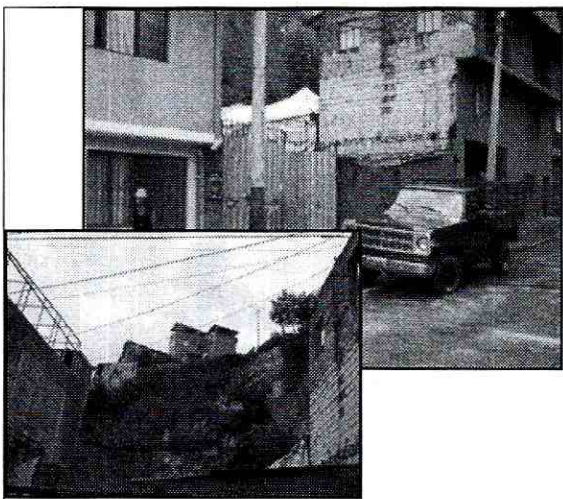
Vivienda de un nivel emplazada en el predio de la Carrera 5 Bis No. 127 A – 26; construcción en mampostería simple parcialmente confinada donde se observan deficiencias constructivas relacionadas con la carencia en algunos casos, de elementos estructurales de confinamiento tipo columnas y vigas de amarre. Su funcionamiento corresponde a alquiler de parqueadero para todo tipo de vehículos. En la parte posterior de la misma, se evidencia deslizamientos de material (15 m3 aproximadamente, ver foto anexa), las cuales se depositan en la parte baja, donde funciona la zona de parqueadero. La estabilidad estructural y habitabilidad se encuentran comprometidas en la actualidad, dado el proceso de inestabilidad presente en el macizo rocoso el cual se encuentra localizado a aproximadamente 28m del predio en comento, por lo que se hace necesario mantener su recomendación de evacuación.

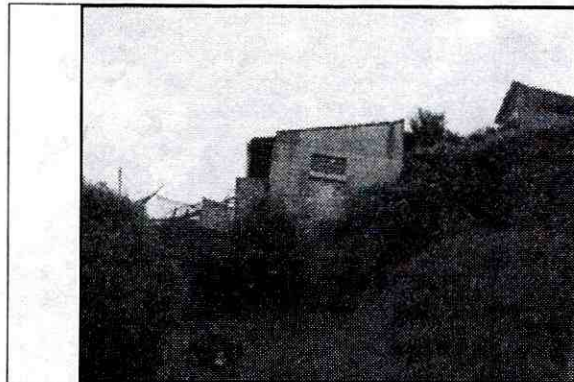
Vivienda de tres niveles emplazada en el predio de la Calle 127 Bis B No 4 – 59; construcción en mampostería simple parcialmente confinada donde se observan deficiencias constructivas relacionadas con la carencia en algunos casos, de elementos estructurales de confinamiento tipo columnas y vigas de amarre. Localizada en la parte media de la ladera, donde se evidencia que la estabilidad estructural y habitabilidad se encuentran comprometidas en la actualidad, dado el proceso de inestabilidad presente en el macizo rocoso el cual se encuentra localizado a aproximadamente 30m del predio en comento, por lo que se hace necesario mantener su recomendación de evacuación.

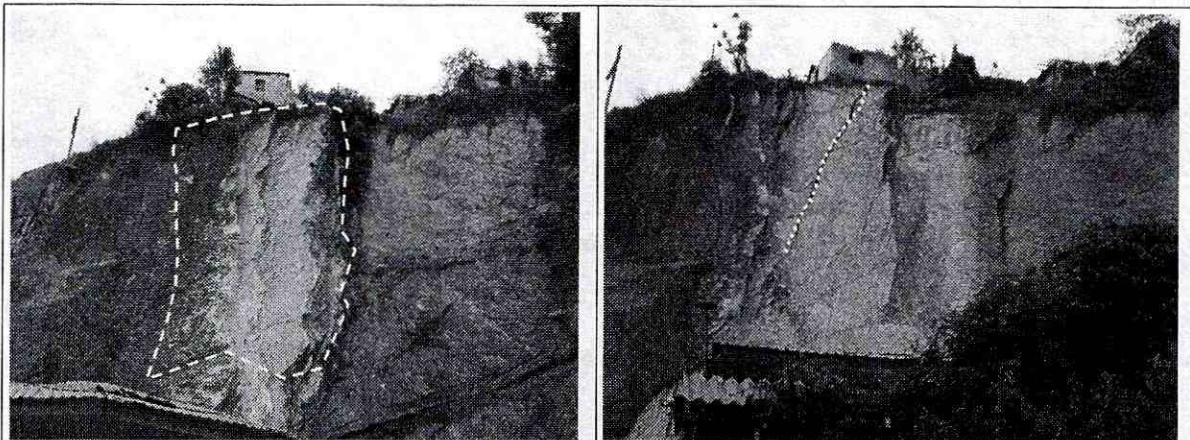
Aunque no se presentaron desprendimientos de materiales adicionales a los descritos anteriormente, se evidencia aumento importante en una grieta localizada hacia el costado norte del escarpe, que define una cuña de por lo menos 5,0 m³ de roca que podría desprenderse en el mediano plazo (**Fotografías 8 y 9**).

Fotografías 8 y 9. Se presenta una comparación del la corona del escarpe evaluado. Nótese la marca en la roca que define el desprendimiento ocurrido el 19 de abril (a la derecha), con respecto a lo observado el día 15 (a la izquierda). Se indica igualmente la grieta que define nuevos bloques inestables.

Ante la probabilidad de nuevos desprendimientos, se mantienen vigentes las recomendaciones impartidas en las visitas técnicas anteriores de mantener la restricción parcial de uso del predio de la industria marmolera, así como la evacuación de las viviendas que rodean el escarpe tanto en la parte alta como en la parte baja del escarpe.
