DIAGNÓSTICO TÉCNICO No. 5303
SUBDIRECCIÓN DE EMERGENCIAS
COORDINACIÓN DE ASISTENCIA TÉCNICA
RADICADO 2011ER2350

DIRECCIÓN:	Calle 161 # 21-55	ÁREA DIRECTA:	270 m ²				
BARRIO:	Orquídeas	POBLACIÓN ATENDIDA:	2				
UPZ:	12 – Toberín	FAMILIAS	1	ADULTOS	2	NIÑOS	0
LOCALIDAD:	1 – Usaquén	PREDIOS EVALUADOS	1				
CHIP	AAA0114WWRU	DOCUMENTO REMISORIO	CR-11593

REMOCIÓN EN MASA

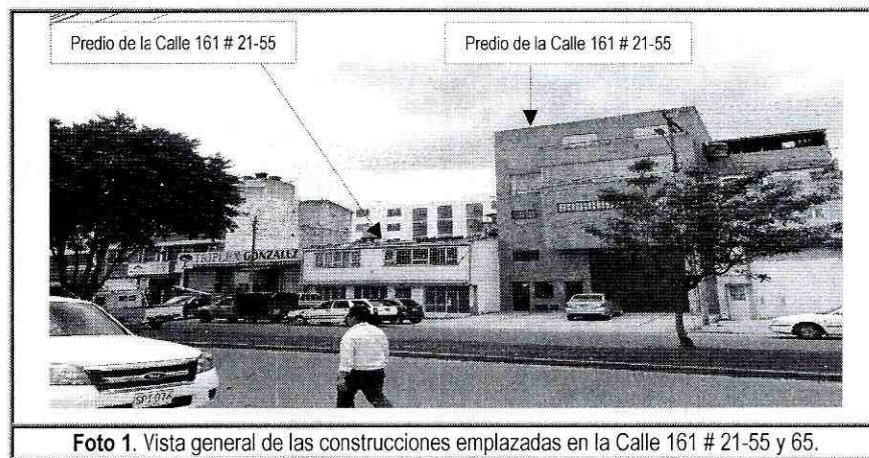
Foto 1. Vista general de las construcciones emplazadas en la Calle 161 # 21-55 y 65.

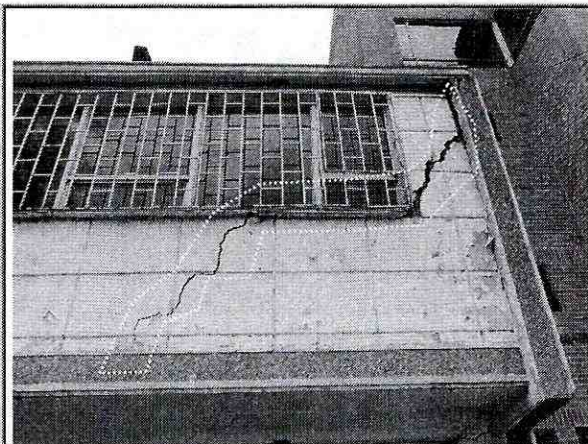
Se observan grietas y fisuras con aberturas entre los 0.5 cm y los 3 cm, sobre los muros de fachada, internos y de cerramiento ubicados al costado occidental, de una vivienda emplazada en el predio de la Calle 161 # 21-55, la cual está conformada por dos niveles, construida en mampostería parcialmente confinada, con placa de contrapiso y entrepiso en concreto y cubierta a dos aguas en tejas de fibro-cemento, sostenidas por correas de madera que a su vez descansan sobre los muros perimetrales de la construcción.

Foto 2. Se observan grietas sobre el muro de fachada del segundo piso.

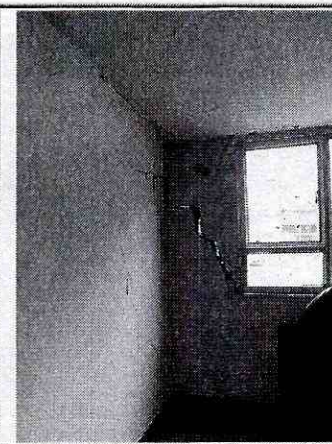
Foto 3. Se observan grietas y fisuras en algunos muros construidos al interior del predio evaluado.

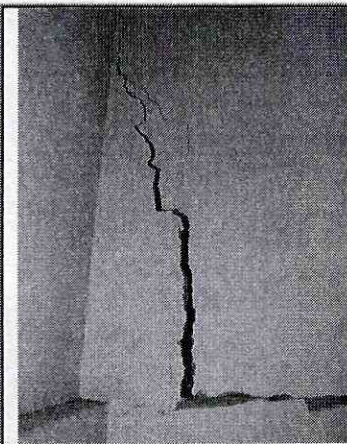
Foto 4. Grieta en muro de cerramiento del costado occidental del predio.

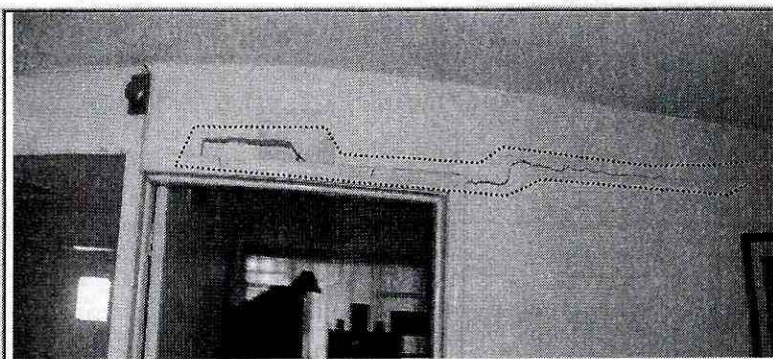
Foto 2. Se observan fisuras y grietas sobre los muros internos del segundo piso de la vivienda.

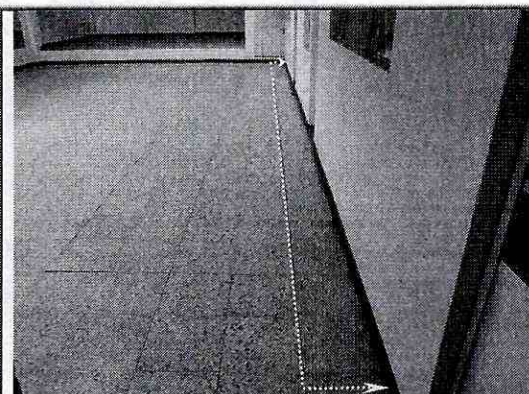
De igual forma durante la visita técnica, hacia el costado posterior del predio visitado, se observaron algunas deformaciones sobre la placa de contrapiso, donde las baldosas presentan un leve hundimiento hacia el costado occidental del predio y separación entre ellas de aproximadamente 4mm. Adicionalmente en la zona de acceso al segundo nivel de la vivienda, se observaron fisuras sobre algunos escalones y grietas en sentido diagonal y horizontal, sobre los muros que conforman esta zona de la vivienda.

Foto 3. Se observan algunas deformaciones de la placa de contrapiso, evidenciadas por las separaciones entre baldosas.
