**DIAGNÓSTICO TÉCNICO No. DI-5306**  
**SUBDIRECCIÓN DE EMERGENCIAS**  
**COORDINACIÓN DE ASISTENCIA TÉCNICA**  
**EVENTO No. 112307**

ATENDIÓ: NANCY CONSTANZA PEÑA SANCHEZ				SOLICITANTE	
COE:	30	MOVIL:	9	Propietaria del predio Transversal 2 Este # 75 A - 21 Sur	
FECHA:	17 de Abril de 2011	HORA:	8:20 pm

PREDIOS:	Transversal 2 Este # 75 A - 21 Sur	ÁREA DIRECTA:	0.5 Ha				
BARRIO:	Santa Librada Sector la Peña	POBLACIÓN ATENDIDA:	9				
UPZ:	57- Gran Yomasa	FAMILIAS	1	ADULTOS	5	NIÑOS	4
LOCALIDAD:	5- Usme	PREDIOS EVALUADOS	1				
CHIP	-----	DOCUMENTO REMISORIO	CR - 11607

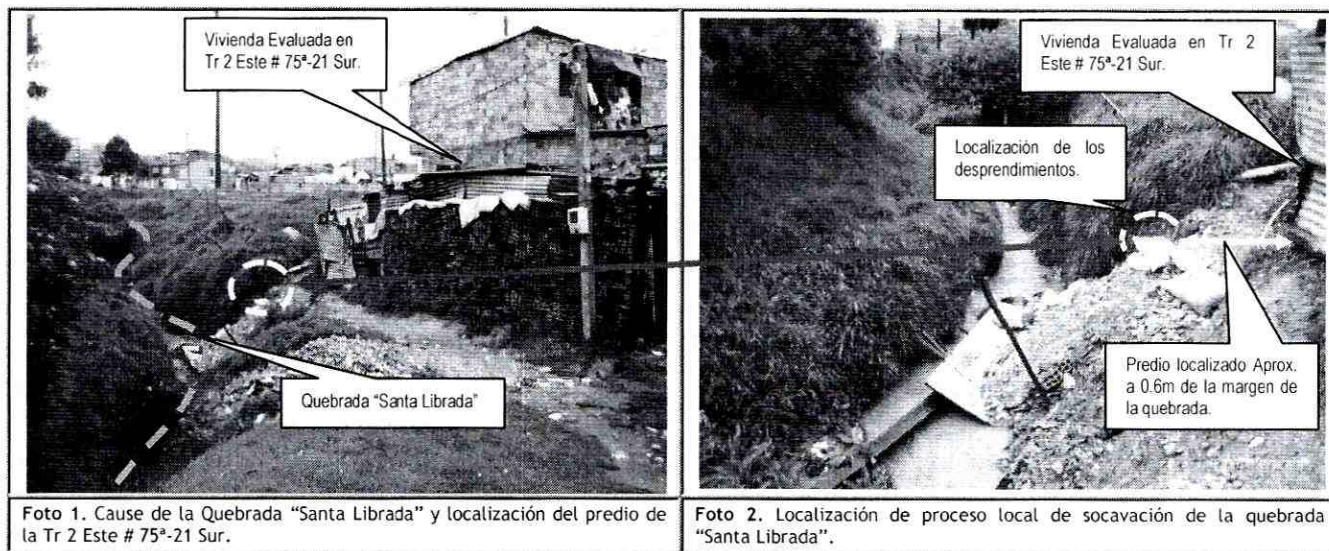
#### 5. REGISTRO FOTOGRÁFICO

Se presentó un proceso local de socavación sobre la margen izquierda de la quebrada "Santa Librada", cercana aproximadamente a 0.6m al predio donde se encuentra emplazada la vivienda de la Tv 2 Este # 75 A-21 Sur, generando desprendimientos pequeños de material inferiores a 0.5 m<sup>3</sup>, comprometido el cerramiento de la parte posterior construido en material de recuperación altamente susceptible al colapso.

La vivienda emplazada en el predio de la Transversal 2 Este # 75 A-21 Sur, es de un (1) nivel construida en material de recuperación y cubierta en tejas de zinc, evidenciando deficiencias constructivas relacionadas principalmente con el tipo de material, la carencia de adecuados elementos estructurales de confinamiento y amarre tipo vigas y columnas, y la carencia de cimentación.

Entre las posibles causas que generaron el proceso local de socavación, están los grandes volúmenes de sedimentos evidenciados, la falta de medidas de estabilización y manejo de las aguas de escorrentía en los taludes de corte naturales, la acción erosiva de la Quebrada sobre los taludes de corte naturales que conforman su cauce principal, proceso favorecido por las fuertes lluvias que se han presentado el sector y que posiblemente modificaron la dinámica natural del cauce en la margen izquierda de la quebrada "Santa Librada".

- ✓ A los responsables de la vivienda evaluada en el predio de la Transversal 2 Este # 75 A-21 Sur del Barrio Santa Librada Sector la Peña de la localidad de Usme, mantener evacuada la misma, hasta tanto se garanticen condiciones de estabilidad y habitabilidad de la misma.
