**DIAGNÓSTICO TÉCNICO – DI No. 5308**  
**SUBDIRECCIÓN DE EMERGENCIAS**  
**COORDINACIÓN DE ASISTENCIA TECNICA**  
**EVENTO112642 y APOYO INSTITUCIONAL**

<b>DIRECCIÓN</b>	Sector comprendido por la Diagonal 68 C Sur y la Calle 68 Sur entre la Carrera 1 F Bis B Este y la Carrera 3 Este.	<b>ÁREA DIRECTA</b>	1.0 Ha		
<b>BARRIO</b>	Duitama y Nevado	<b>POBLACIÓN ATENDIDA</b>	58		
<b>UPZ</b>	55 – Diana Turbay	<b>FAMILIAS</b>	14	<b>ADULTOS</b>	
<b>LOCALIDAD</b>	5 – Usme	<b>PREDIOS EVALUADOS</b>	12		
<b>CHIP</b>	-----	<b>Oficio Remisorio</b>	CR-12012

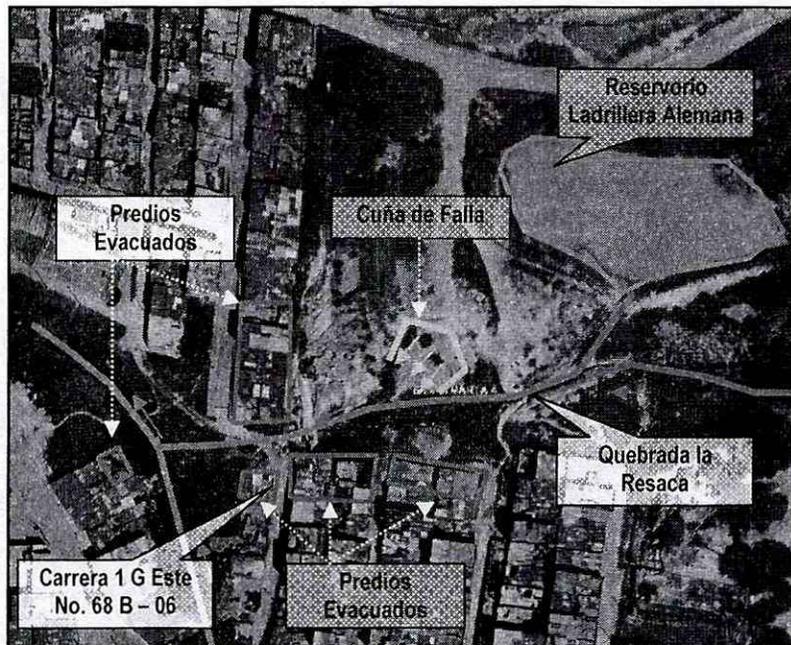
El día 22 de Abril de 2011, en atención al evento SIRE No. 112642, se realiza visita técnica al sector limítrofe entre los Barrios Duitama y Nevado, por solicitud de la comunidad, donde se realiza una evaluación general de la zona y se evidencia hacia la parte media baja de la ladera sobre la Calle 68 Sur a la altura de la Carrera 2 Este, una marcación de cuña de falla, en el talud mixto de relleno y corte, con altura cercana a los 15 metros y longitud de 20 metros con pendiente pronunciada, cercana a los 90° grados, el cual compromete un volumen cercano a los 200

metros cúbicos, y el cual presenta un potencial riesgo de deslizamiento total, que podría caer y represar el flujo de agua que circula sobre la quebrada la Resaca, la cual se emplaza en la parte baja de dicho talud y va paralela a la Calle 68 A Sur del Barrio Nevado, situación que podría generar eventualmente una avalancha, que podría comprometer la estabilidad y habitabilidad de 12 predios aledaños a dicha quebrada. Se destaca que el flujo de agua de la quebrada la Resaca proviene en parte del reservorio de agua, localizado en la parte media baja de la ladera, el cual se emplaza en predios privados pertenecientes a la ladrillera Alemana y a flujos proveniente de la parte alta de la ladera donde se emplaza la industria ladrillera Helios y otros. Al momento de la visita la vivienda de la Carrera 1 G Este No. 68 B – 06, localizada en la parte baja de la ladera a unos 30 metros de la base del talud que presenta la afectación, se encontraba parcialmente inundada con una lámina de agua cercana a los 5 centímetros.

Figura No. 2.- Localización del fenómeno de remoción en masa y los predios evaluados en el presente diagnóstico.

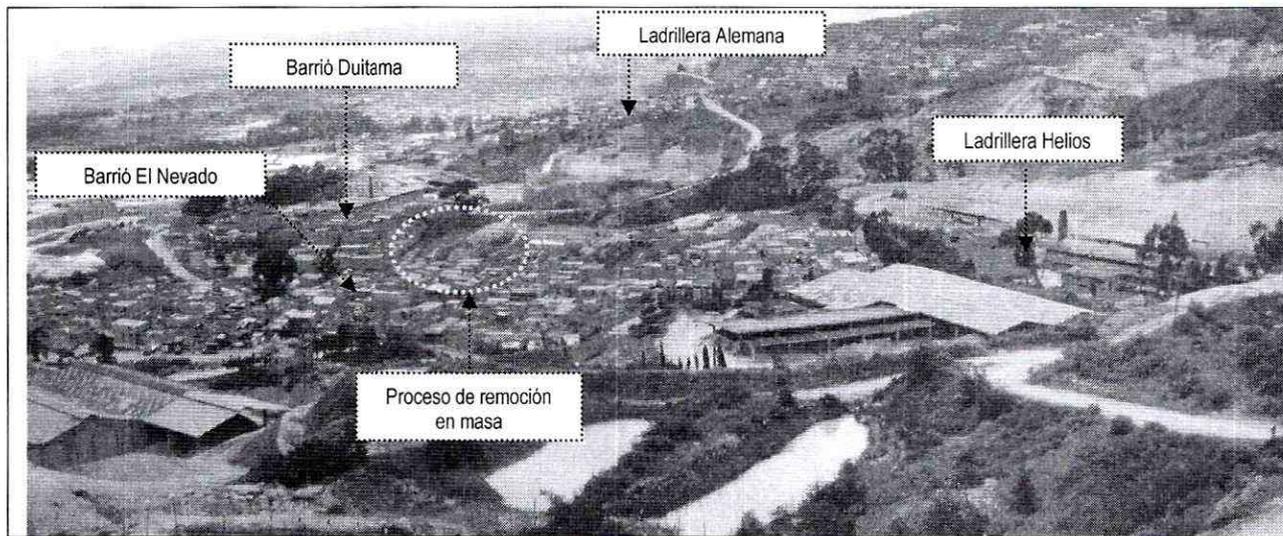
Con base en la inspección visual, se idéntica en términos generales que el sector limítrofe comprendido entre los Barrios Duitama y Nevado y las Industrias Ladrilleras Alemana y Helios, no cuentan con un sistema de obras de estabilización y manejo adecuado de las aguas superficiales y sub-superficiales provenientes de las lluvias del sector; situación que podría comprometer en el mediano plazo la estabilidad, funcionalidad y habitabilidad de todo el sector en comento.

**Fotografía No. 1.** Vista panorámica de los Barrios Duitama y El Nevado y las Ladrilleras Alemana y Helios

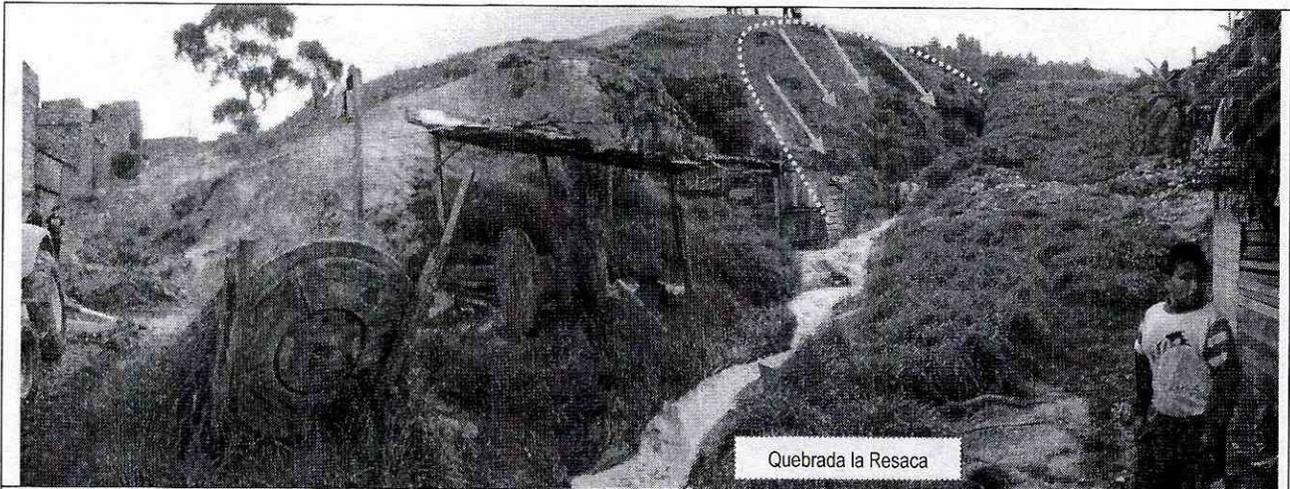
Se destaca que en el sector donde se presenta el fenómeno de remoción en masa, no se identifica ningún tipo de obra, que contemple el manejo adecuado de aguas superficiales y sub-superficiales, de igual manera no se evidencian obras de estabilización del talud de corte que presenta la afectación; condiciones que sumadas a la última ola invernal y a las actividades antrópicas y anti-técnicas realizadas en el sitio, han promovido la desestabilización del sector en general; por tanto se solicitó la evacuación temporal y preventiva de las viviendas que presentan mayor vulnerabilidad ante la amenaza, hasta que se tomen las medidas necesarias de mitigación del riesgo.

**Fotografía No. 2.** Vista del proceso de remoción en masa en la quebrada La Resaca de los Barrios Duitama y El Nevado. Tomada el 22 de Abril de 2011.

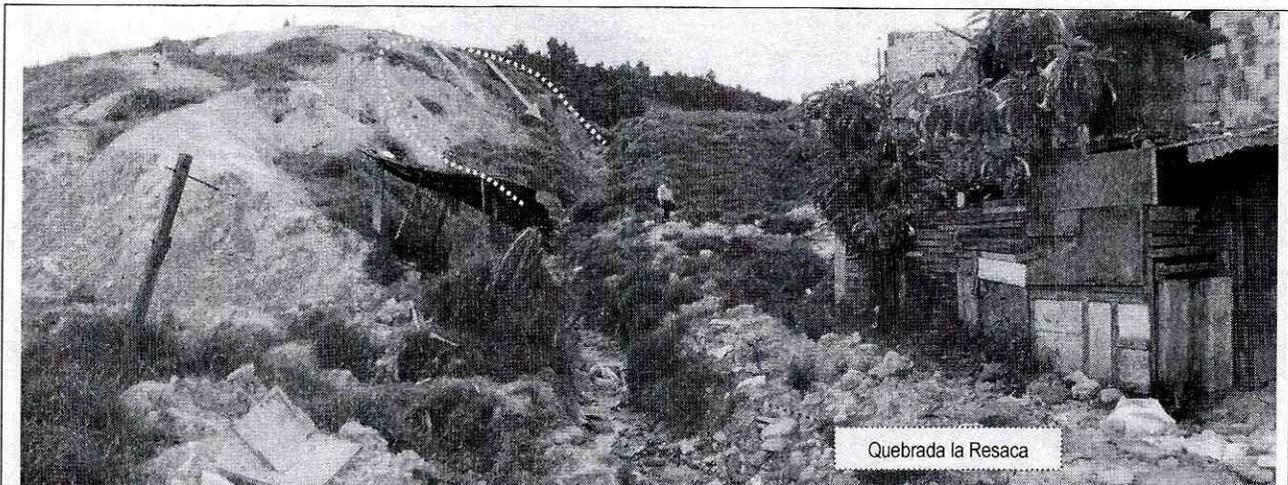
El día 10 de Junio de 2011, en atención a Apoyo Institucional, se realiza visita técnica al sector del Barrio Duitama y Nevado que colinda con las industrias ladrilleras del sector, visita que se realiza junto con personas de la comunidad, la Alcaldía Local de Usme, personería local de Usme, secretaria Distrital de Ambiente y responsables de las industrias ladrilleras Alemana y Helios. En esta visita se identifica que el fenómeno de remoción en masa que se reportó el día 22 de Abril en atención al evento SIRE 112642, ha presentado cambios, ya que se evidencian deslizamientos parciales de la cuña de falla que se identificó en ese momento, y los cuales se depositaron en el canal de la quebrada la Resaca, la cual en la actualidad presenta un flujo de agua bajo, que no supera los 3 litros por segundo. De la misma forma en la Diagonal 68 B Sur entre la carrera 1 G Este y la carrera 1 F Bis A Este, se presenta socavación en la vía posiblemente por el arrastre de materiales debido a la escorrentía de la quebrada la Resaca en la zona limítrofe del Barrio Duitama y El Nevado. También se identifica que hacia la parte alta de talud donde se presenta la afectación, se realizaron obras de excavación con el propósito aparente de crear la canalización de las aguas del reservorio de la ladrillera Alemana. Teniendo en cuenta lo anterior, se considera que las condiciones de riesgo del sector no han variado significativamente, por lo cual se reitera a la comunidad que la recomendación de evacuación temporal y preventiva de los doce (12) predios notificados anteriormente el día 22 de Abril de 2011, se mantienen vigentes, hasta que se tomen las medidas necesarias de mitigación del riesgo.

**Fotografía No. 3.** Vista del proceso de remoción en masa en la quebrada La Resaca de los Barrios Duitama y El Nevado. Tomada el 10 de Junio de 2011

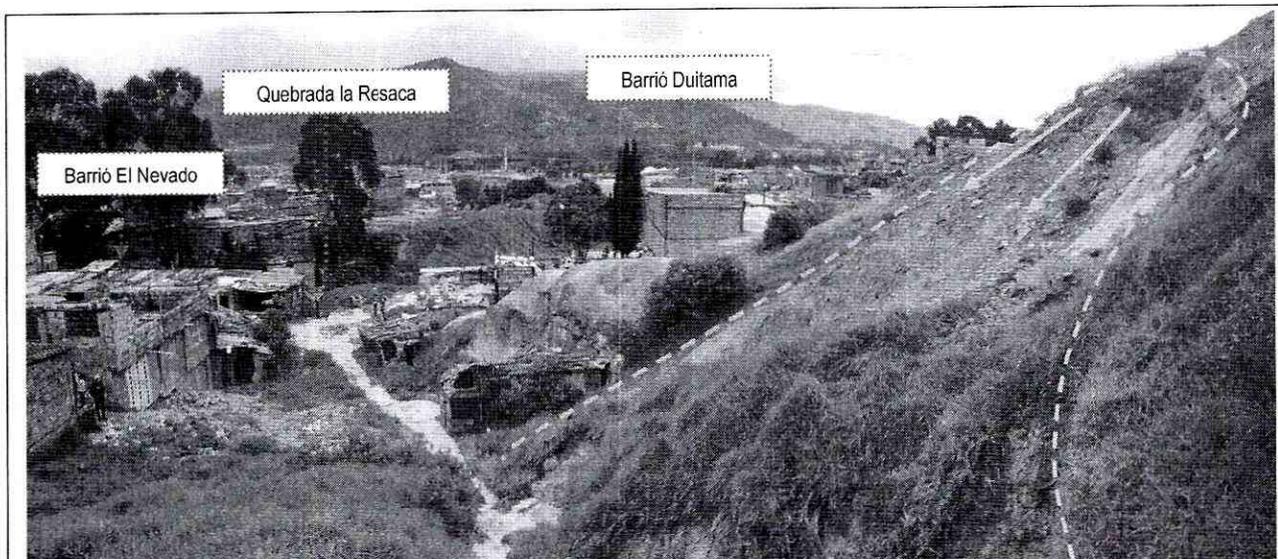
**Fotografía No. 4.** Vista del proceso de remoción en masa desde el costado oriental de los Barrios Duitama y El Nevado. Tomada el 22 de Abril de 2011.

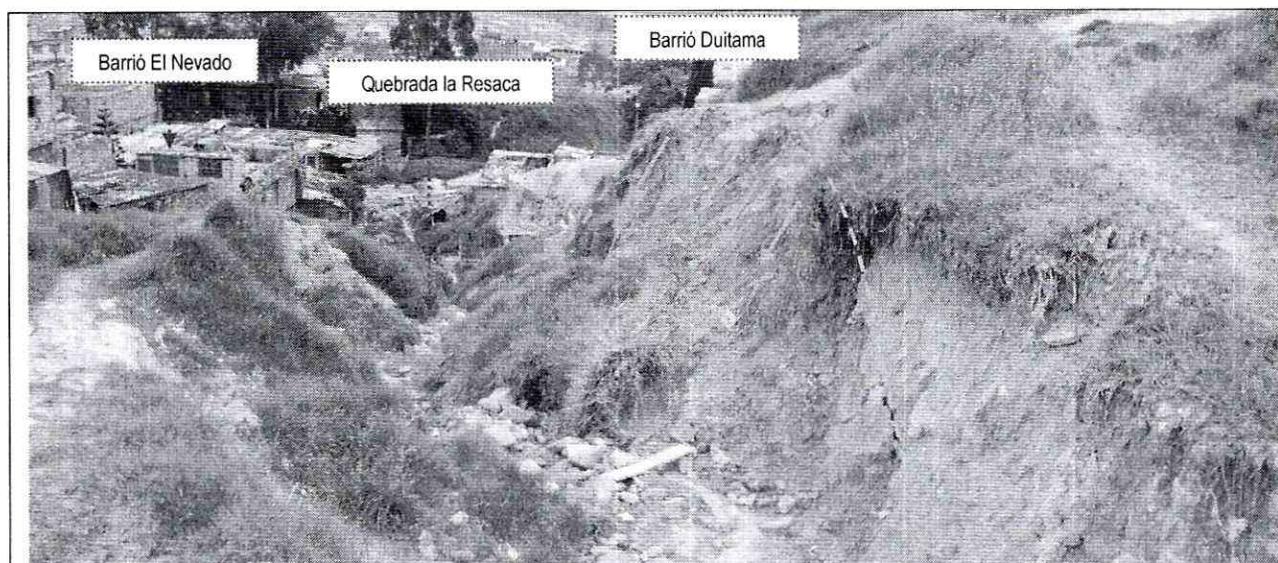
**Fotografía No. 5.** Vista del proceso de remoción en masa desde el costado Oriental de los Barrios Duitama y El Nevado. Tomada el 10 de Junio de 2011.
