DIAGNÓSTICO TÉCNICO DI-5319
SUBDIRECCIÓN DE EMERGENCIAS
COORDINACIÓN DE ASISTENCIA TÉCNICA
EVENTO No. 112656

ATENDIÓ: JAIRO MAURICIO DIAZ SALAZAR				SOLICITANTE			
COE:	22	MOVIL:	7	Comunidad.			
FECHA:	Abril 22 de 2011.	HORA:	2:00 pm	VIGENCIA: Temporal mientras no se modifique significativamente las condiciones físicas del sector.

SECTOR:	400m al oriente de la Diagonal 65A Sur con Transversal 4A Este (Vereda los Cerezos)	ÁREA DIRECTA:	3640 m ²				
BARRIO:	Sector catastral Fiscala Alta	POBLACIÓN ATENDIDA:	32				
UPZ:	60 – Parque entre Nubes	FAMILIAS	8	ADULTOS	17	NIÑOS	15
LOCALIDAD:	5 – Usme	PREDIOS EVALUADOS	5				
CHIP	400m hacia el Oriente, desde la Diagonal 65A Sur con Transversal 4A Este	DOCUMENTO REMISORIO	CR – 12925

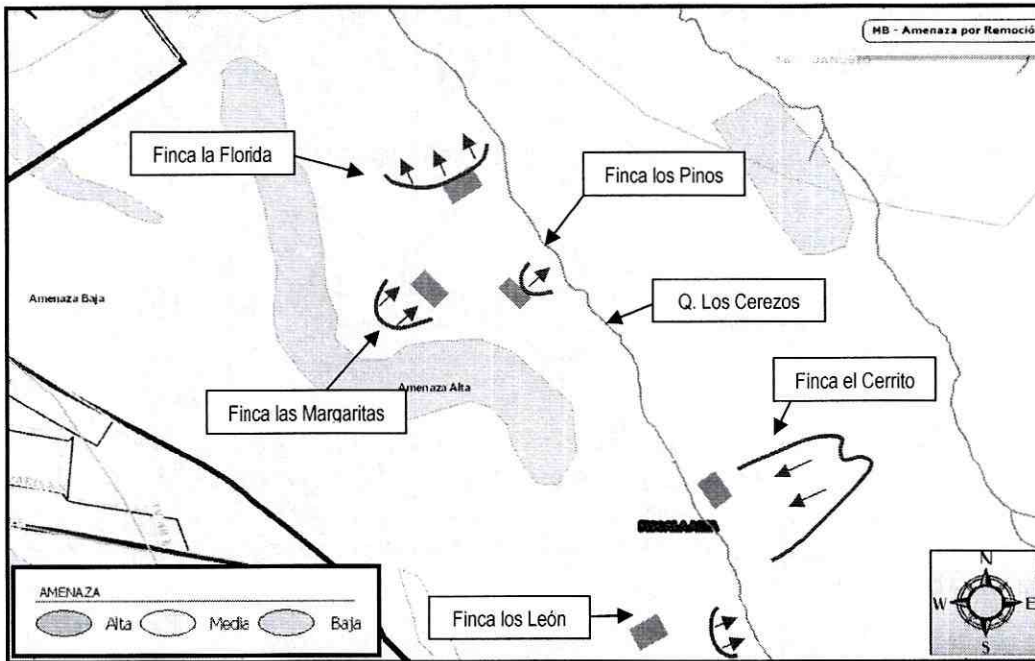
El sector evaluado ubicado a una distancia próxima de 400m desde la Diagonal 65A Sur con Transversal 4A Este hacia el Oriente, se encuentra localizado en el sector catastral Fiscala Alta, de la localidad de la Usme y de acuerdo con el plano normativo de amenaza por remoción en masa del Plan de Ordenamiento Territorial de Bogotá, POT (Decreto 190 de 2004, por el cual se compilan los decretos 619 de 2000 y 469 de 2003), se encuentra catalogado en zona de amenaza alta y baja por procesos de remoción en masa. (Ver figura 1 y 2).

Figura 2. Zonificación de amenaza por proceso de remoción en masa para el sector evaluado en el sector catastral Fiscala Alta de la localidad de Usme.

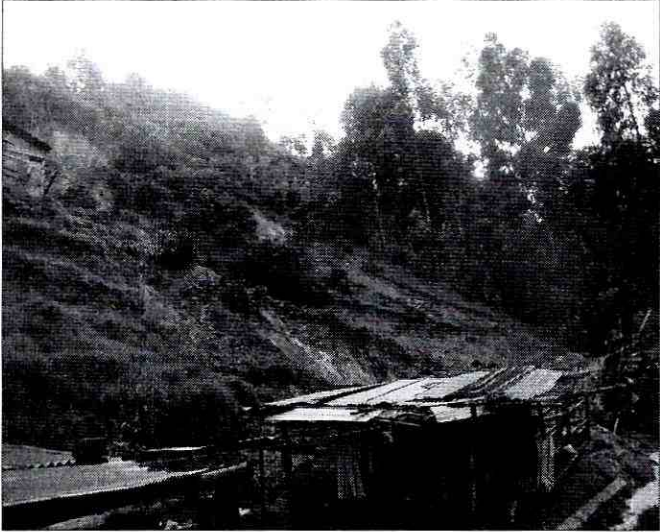
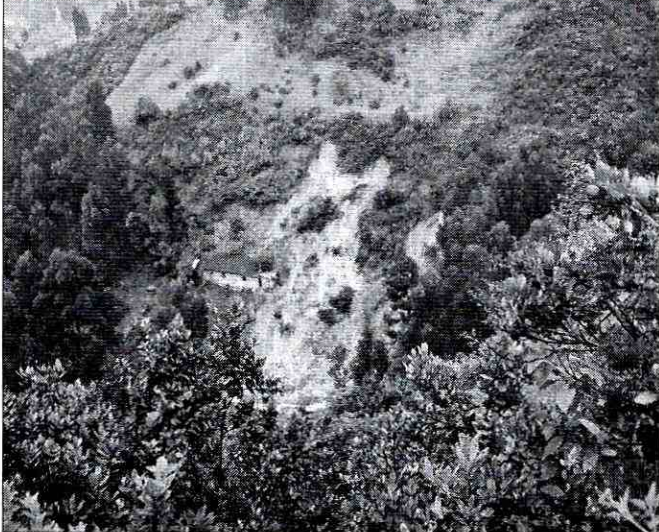
Zona evaluada 1. Finca el Cerrito: Se identificó el avance de un proceso de remoción en masa, de carácter superficial, evidenciado el 24 de Marzo de 2011 desde la zona media de una ladera natural de 60m de altura y una longitud de 30m aproximadamente, con una pendiente cercana a los 50°. La ladera en concreto presenta hacia su parte alta una zona con cobertura de arbustos e individuos arbóreos de mediana altura y hacia su parte baja se identificó una corriente de agua denominada quebrada los Cerezos, así como dos construcciones de un nivel. El avance del proceso de remoción en masa involucra la movilización de aproximadamente 1000m³ de material conformado por capa vegetal, suelo residual y lodos, el cual se depositó hacia la zona media-baja de la ladera, alcanzando el cauce de la quebrada, así como dos (2) construcciones que se encuentran en este sector, sin generar afectación sobre estas. Es de notar que una de las dos construcciones presenta uso habitacional, además se observó que la quebrada los Cerezos al momento de la visita no presenta obstrucción en su cauce, dado que los residentes del sector retiraron el materia que se movilizó hasta esta.

<p>Foto 1. Vista del deslizamiento presentado en la Finca el Cerrito, imagen tomada desde la parte baja de la ladera donde se encuentran las construcciones en madera una de ellas habitada por el señor David Junco y su familia</p>	<p>Foto 2. Vista del deslizamiento presentado en la finca el Cerrito, observado desde la colina Sur, se observa a media ladera el predio evacuado en días anteriores.</p>

posible avance del proceso de remoción en masa identificado, por lo que se recomendó la evacuación de la construcción habitada.

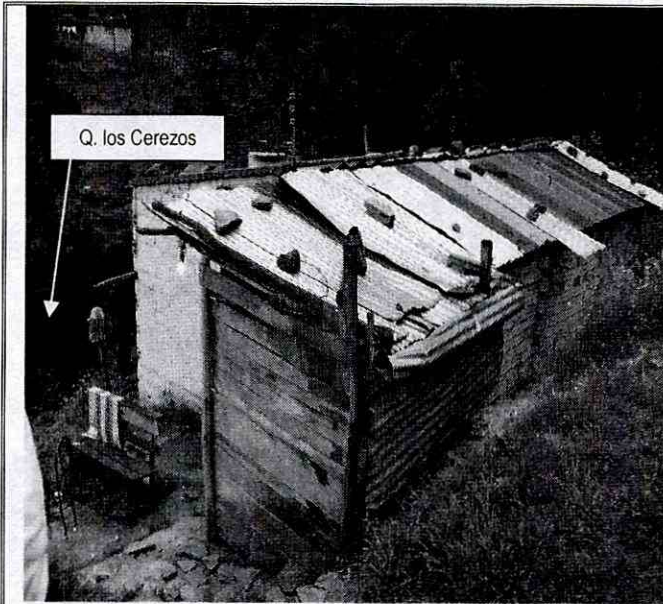
Zona evaluada 2. Finca los Pinos: Se identificó el agrietamiento del suelo ubicado al costado oriental de la vivienda donde habita el señor Daniel Ricardo Vargas y su familia, en la finca los Pinos. Dicha vivienda se encuentra emplazada hacia la parte alta de una ladera natural, junto con una vía sin pavimento que no cuenta medidas para el manejo de aguas de escorrentía superficial; Hacia la parte baja de la ladera se identificó el cauce de la quebrada los Cerezos, dicha ladera presenta una inclinación próxima a los 60°

Foto 3. Vivienda de la Finca Los Pinos, hacia la parte posterior de esta se encuentra la quebrada los Cerezos

Dadas las condiciones de inestabilidad identificadas en el sector, producto del agrietamiento observado y ante las afectaciones generadas en la estructura de la vivienda producto de un posible desconfinamiento del suelo de soporte de la vivienda, además de la alta vulnerabilidad de esta ante procesos de remoción en masa se recomendó su evacuación.

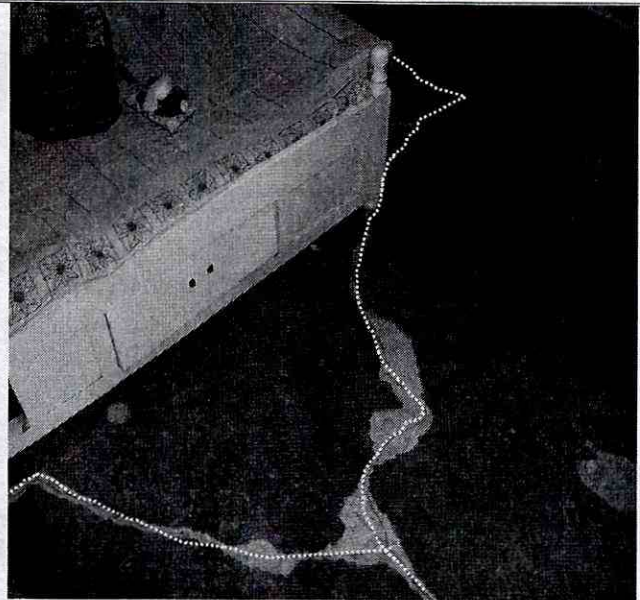
El agrietamiento observado se encuentra a una distancia de aproximadamente 6m de la vivienda, en una longitud alrededor de los 10m y con aberturas entre los 2cm y 5cm, igualmente en la inspección visual realizada al interior de la vivienda se identificó que esta corresponde a una vivienda de un nivel, construida en mampostería simple, con pisos en concreto pobre y cubierta en teja de zinc soportada por un entramado en madera, la cual presenta serias deficiencias constructivas asociadas a la falta de elementos de confinamiento tipo vigas y columna, en la que se identificaron grietas y fisuras tanto en pisos como en muros de cerramiento. Igualmente se observó que para el emplazamiento de la misma fue necesaria la implementación de un terracedo y de un talud de corte de aproximadamente 1,5m de altura y longitud de 8m con pendiente vertical.

Foto 4. Agrietamientos en pisos, en la vivienda de la finca los Pinos donde vive el Señor Daniel Ricardo Vargas y su familia

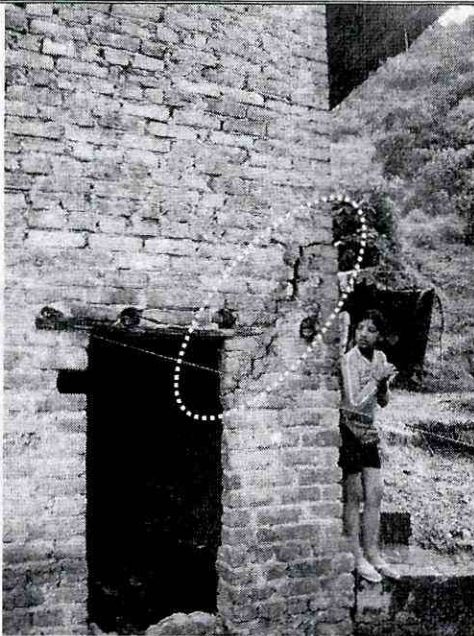
En la inspección visual realizada al interior de la vivienda se observó que cuenta con cielo-raso en mortero y esterilla el cual presenta desprendimientos parciales de la capa de mortero, igualmente de identificaron grietas en muros perimetrales y divisorios, las cuales presentan aberturas entre los 2 y 4cm, además se observó un avanzado deterioro a nivel general en la

Foto 5. Agrietamientos en mampostería de la vivienda de la Finca Los León, la cual presenta aberturas del orden de los 2 y 4cm

- Al responsables y/o responsables de la vivienda de la Finca Los León se recomienda mantener la recomendación de evacuación, hasta tanto se desarrollen las acciones necesarias que garanticen la funcionabilidad y estabilidad estructural de dicha vivienda.

- En el caso de no existir restricciones y/o condicionamientos al uso del suelo para el predio de la Finca Los León, se recomienda a los responsables y/o responsables del predio implementar acciones para el mantenimiento, reforzamiento y mejoramiento de la calidad de la construcción con el apoyo de personal idóneo, de acuerdo con la normatividad vigente para el sector, para lo cual se deben tramitar los permisos y licencias respectivos. Se recuerda que es obligación de los propietarios y/o responsables de inmuebles propiciar y efectuar el adecuado mantenimiento de la edificación y sus instalaciones, como lo dispone el Código de Construcción para Bogotá D.C. (Acuerdo 20/95).

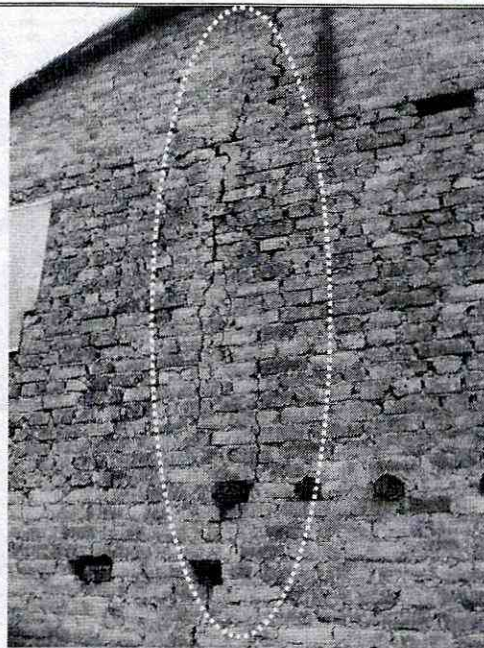
Foto 6. Agrietamientos en mampostería de la vivienda de la Finca los León, obsérvese que se presentan de piso a techo

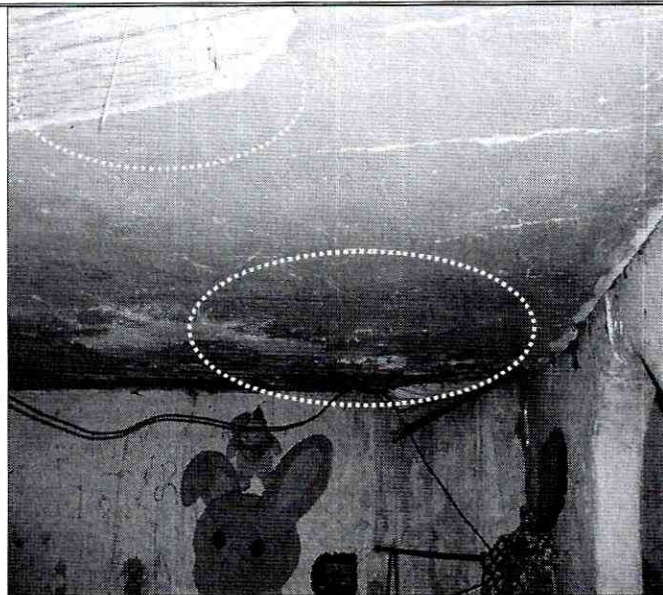
estructura de la vivienda, ocasionada probablemente a la falta de mantenimiento de la misma. Dadas las condiciones evidenciadas la vivienda evaluada se encuentra comprometida actualmente tanto en su estabilidad como en su funcionalidad, por lo que se recomendó su evacuación.

Foto 7. Pérdida de mortero en cielo raso, se observa expuesto la esterilla, la cual presenta deterioro por humedad, situación evidenciada al interior de la vivienda de la finca Los Leon

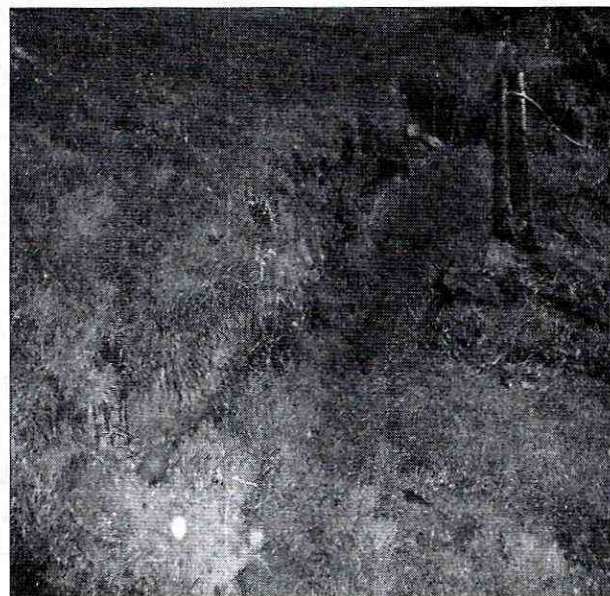
El escarpe evidenciado presenta una altura entre los 0,5m a 1,0m en una longitud de 40m aproximadamente y se encuentra ubicado a una distancia de 1m aproximadamente del costado Norte de la vivienda; dicho proceso de inestabilidad ha generado el desconfinamiento de suelo de soporte de la vivienda en mención, además se identificó que hacia el sector Norte de esta vivienda se presentan agrietamientos en muros de cerramiento con tendencia diagonal y aberturas entre los 2cm y 5cm, igualmente se presenta una severa pérdida de verticalidad en la mampostería de cerramiento; al momento de la visita se identificó que los responsables de la vivienda han implementado un apuntalamiento con postes de madera en los muros afectados, para evitar el colapso de los mismos

Foto 8. Escarpe evidenciado al exterior de la vivienda de la Finca las Margaritas, el cual presenta una altura entre 0.5m y 1.0m

En la inspección visual realizada al interior de la vivienda se identificó que esta corresponde a una vivienda de un nivel, construida en mampostería simple, con pisos en concreto pobre y cubierta en teja de zinc y fibrocemento, soportada por un entramado en madera, la cual presenta serias deficiencias constructivas asociadas a la falta de elementos de confinamiento tipo vigas y columnas; dadas las condiciones de inestabilidad tanto en su estructura como en el suelo donde se encuentra emplazada, la vivienda en mención presenta un alto compromiso en su estabilidad y habitabilidad por lo que se recomendó realizar su evacuación

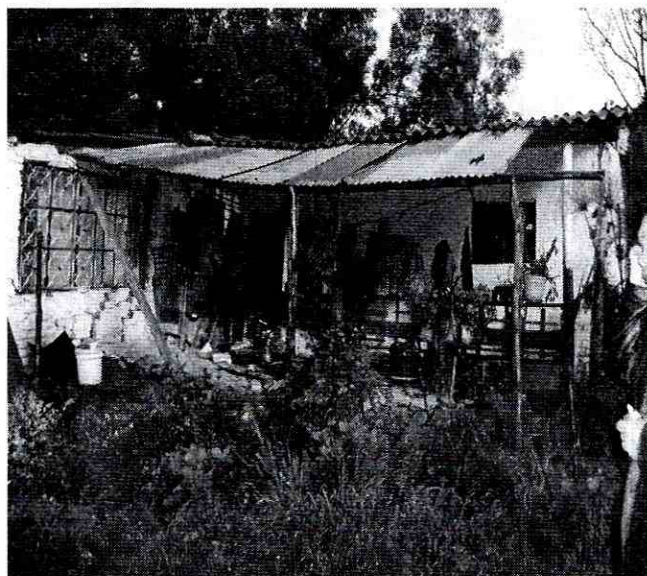
Foto 9. Vista de la vivienda de la finca Las Margaritas

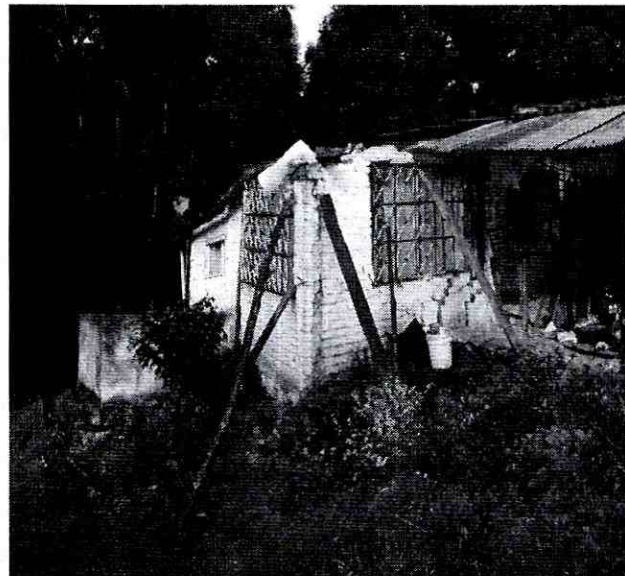
Foto 10. Apuntalamiento con postes de madera en mampostería dado la pérdida de verticalidad en estos elementos.
