<h2>DIAGNÓSTICO TÉCNICO</h2>	Código:	GAR- FT - 03
		Versión:	01
		Código documental:

**DIAGNÓSTICO TÉCNICO DI-5321**  
**SUBDIRECCIÓN DE EMERGENCIAS**  
**COORDINACIÓN DE ASISTENCIA TECNICA**  
**EVENTO SIRE 112590**

DIRECCIÓN	Calle 180C No 4-13.	ÁREA DIRECTA	562 m <sup>2</sup>				
BARRIO	El Codito.	POBLACIÓN ATENDIDA	4				
UPZ	09 - Verbenal.	FAMILIAS	1	ADULTOS	2	NIÑOS	3
LOCALIDAD	01 - Usaquén.	PREDIOS EVALUADOS	1				
CORDENADAS.	AAA0117FKTO	OFICIO REMISORIO	CR-15113

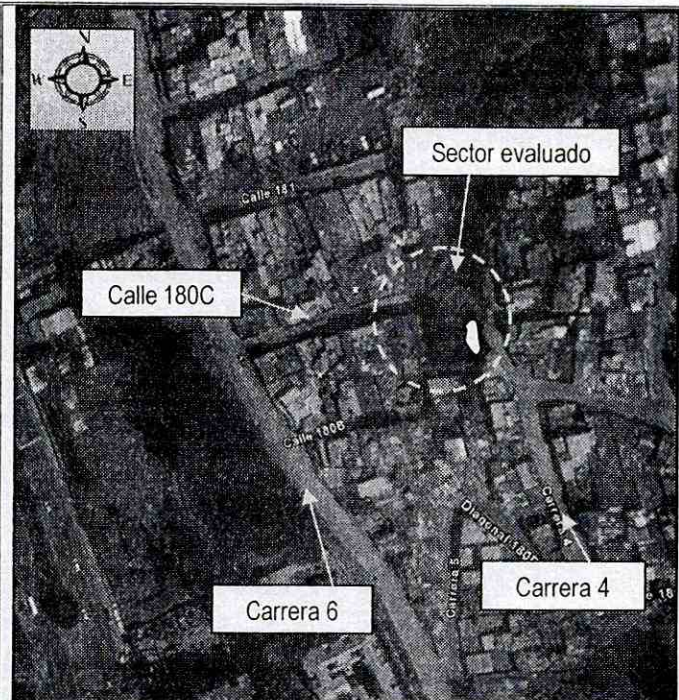
Figura 2. Aerofotografía del sector donde se ubica el predio de la de la Calle 180C No 4-13. En la imagen se identifica la ubicación de la roca fracturada susceptible a movilizarse ladera abajo.

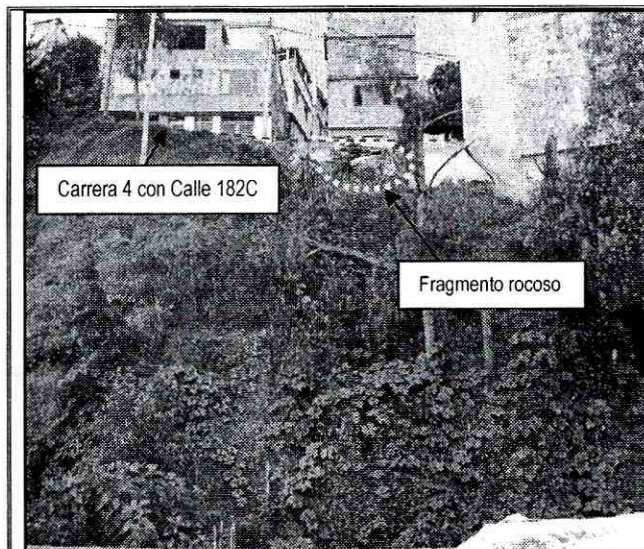
El fragmento rocoso encontrado, presenta un volumen cercano a los 3m<sup>3</sup>, el cual es susceptible a movilizarse ladera abajo, e impactar la mampostería de cerramiento del costado Oriental de la vivienda ubicada en el predio de la Calle 180C No 4-13, por lo que se podría generar el colapso parcial de la estructura de esta vivienda. Según lo observado la roca fracturada presentaba un cubrimiento parcial en mortero y malla, así como plástico, al parecer implementado por los habitantes del sector a fin de evitar la filtración de las aguas lluvias al terreno donde se encuentra la roca evaluada.

**Foto 1.** Vista de la ladera, en donde en su parte alta se encuentra un fragmento rocoso susceptible a desprenderse en dirección del predio de la Calle 180C No 4-13, en el barrio el Codito de la localidad de Usaquén. (Abril 21 de 2011).

- Se recomienda evacuar la vivienda ubicada en el predio listado en la tabla No 2, hasta tanto se realice el retiro controlado del fragmento rocoso ubicado hacia la parte alta de la ladera evaluada localizada a la altura de la calle 180C con Carrera 4.

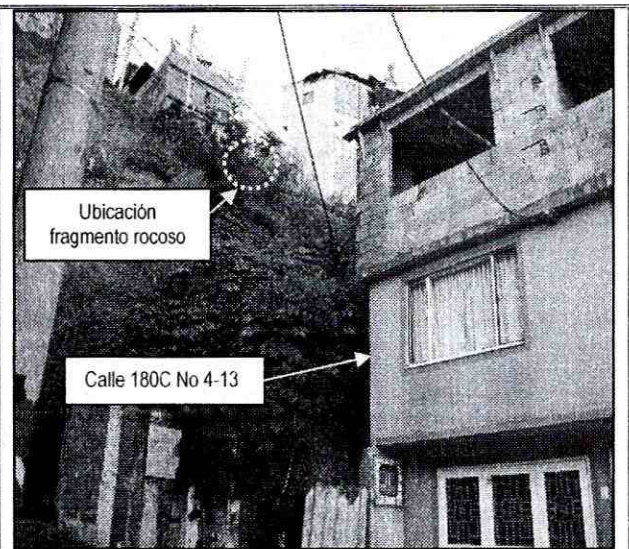
**Foto 2.** Vista de la ladera evaluada, en su parte alta se ubica el fragmento rocoso. Se observa la vivienda ubicada en el predio de la Calle 180C No 4-13. (Abril 21 de 2011).

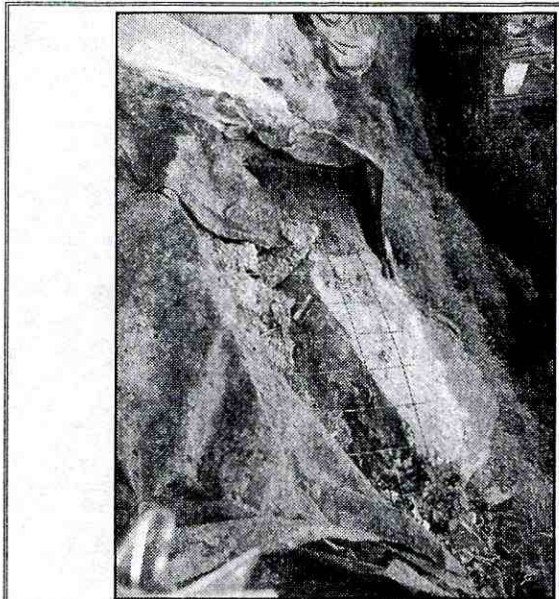
Entre las posibles causas por las cuales se generó el fracturamiento de la roca ubicada hacia la parte alta de la ladera evaluada se encuentra un posible diaclasamiento, así como la erosión y degradación de la roca producto de la incidencia directa de las lluvias, así como la filtración de escorrentía superficial. Es de notar que de no llevarse a cabo el retiro controlado del fragmento rocoso encontrado en la parte alta de la ladera a la altura de la calle 180C con Carrera 4, es posible que este se movilice ladera abajo impactando la vivienda de la Calle 180C No 4-13 y generando colapso parcial de la estructura de la misma, por lo tanto se recomendó la evacuación temporal y preventiva hasta tanto se realice el retiro controlado del fragmento rocoso.

**Foto 3.** Vista del fragmento rocoso susceptible a movilizarse ladera abajo en dirección a la vivienda ubicada en el predio de la Calle 180C No 4-13. (Abril 21 de 2011).

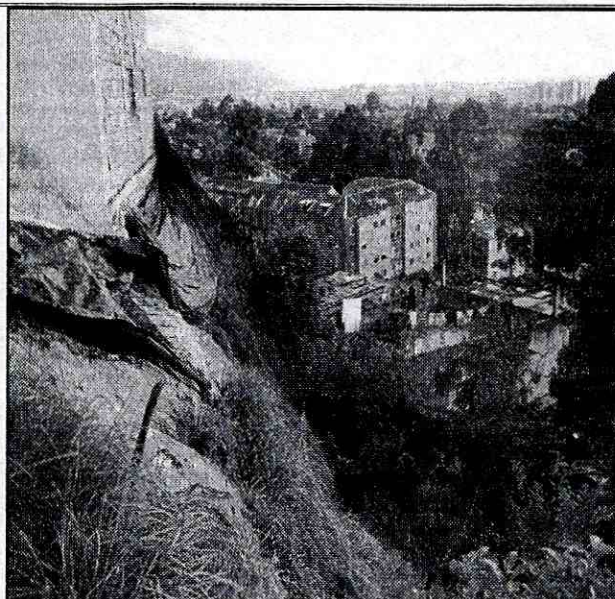
**Foto 4.** Vista del fragmento rocoso y la ladera evaluada ubicada en la Carrera 4 a la altura de la Calle 180C, en el barrio el Codito de la localidad de Usaquén. (Abril 21 de 2011).

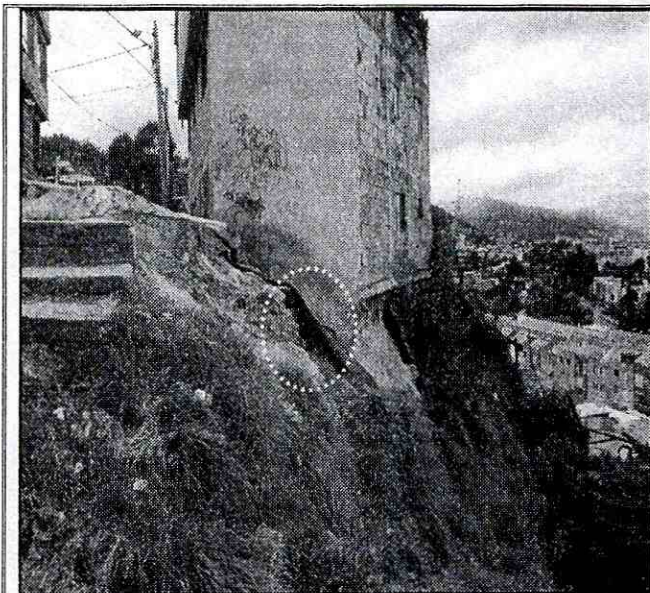
En visita de verificación realizada el 5 de Julio de 2012 al sector de la ladera evaluada ubicada en la Calle 180C con Carrera 4, en el barrio el Codito de la localidad de Usaquén se observó que el fragmento rocoso fue retirado al parecer por personal de obras de la alcaldía de Usaquén en conjunto con la comunidad, según información suministrada por habitantes del sector.

**Foto 5.** Vista de la parte alta de la ladera donde se ubicaba el fragmento rocoso a la altura de la Carrera 4 con Calle 180C, en el barrio el Codito de la localidad de Usaquén, al parecer retirado de manera controlada por personal de obras de la alcaldía local. (Julio 05 de 2012).

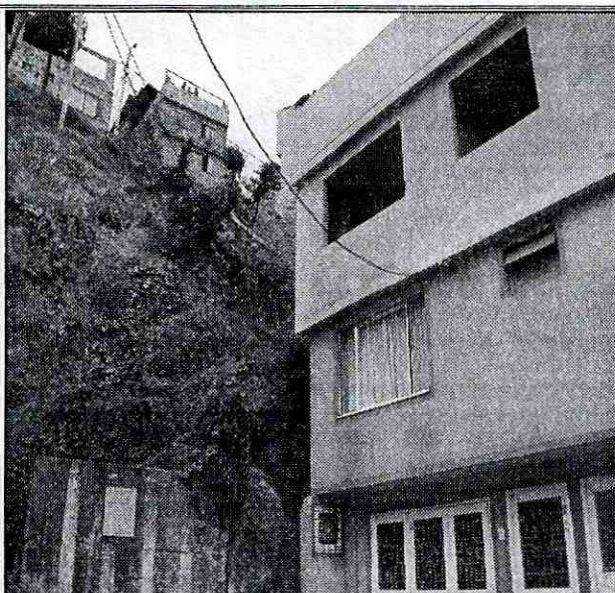
**Foto 6.** Vista de la ladera evaluada el 21 de Abril de 2011, en visita realizada el 05 de Julio de 2012, en la parte alta se ubicaba el fragmento rocoso.
