DIAGNÓSTICO TÉCNICO DI – 5323
SUBDIRECCIÓN DE EMERGENCIAS
COORDINACIÓN DE ASISTENCIA TÉCNICA
(Evento SIRE No. 113102)

DIRECCIÓN:	Carrera 5 Este # 80 A – 50 Sur Carrera 5 Este # 80 A – 56 Sur	ÁREA DIRECTA:	0.12 Ha				
BARRIO:	Compostela I	POBLACIÓN ATENDIDA:	12				
UPZ:	57 Gran Yomasa	FAMILIAS	2	ADULTOS	4	NIÑOS	8
LOCALIDAD:	5 Usme	PREDIOS EVALUADOS	2				
CHIP	AAA0172 FNSK	DOCUMENTO REMISORIO	CR-11622

REMOCIÓN EN MASA

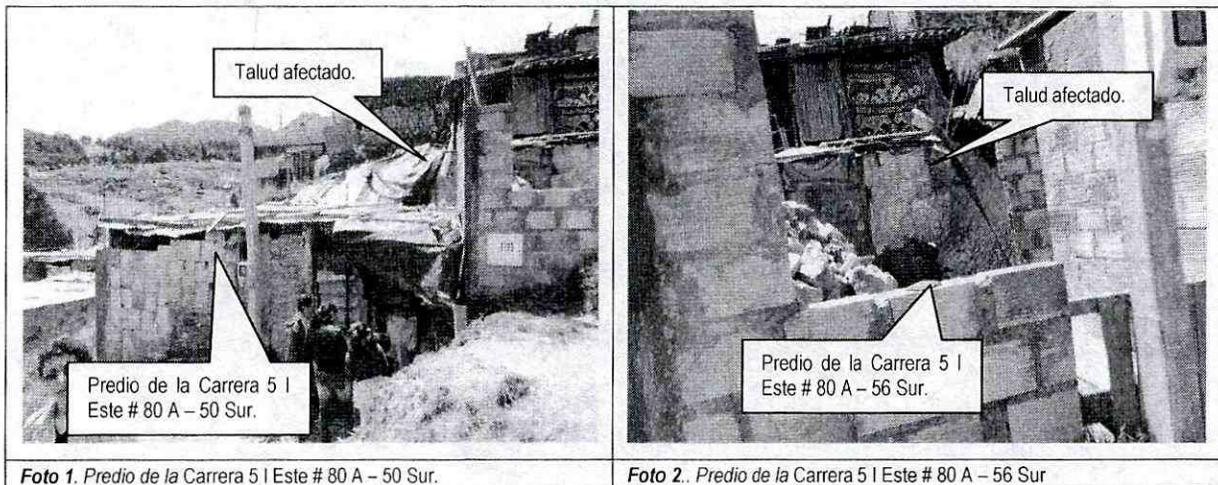
Se presentó un desprendimiento de material desde la parte alta de un talud de corte, posiblemente realizado para el emplazamiento de las viviendas emplazadas en los predios de la Carrera 5 l Este # 80 A – 50 Sur y de la Carrera 5 l Este # 80 A – 56 Sur. El volumen desprendido es de aproximadamente 6m³ el cual se depositó en la parte baja del talud alcanzando a impactar el muro de cerramiento de la parte posterior de la vivienda emplazada en el predio de la Carrera 5 l Este # 80 A – 50 Sur, causando el colapso parcial del mismo y afectando la estructura de la vivienda. De igual manera, se presenta afectación en la vivienda emplazada en el predio de la Carrera 5 l Este # 80 A – 56 Sur, por pérdida parcial del suelo sobre el cual se encuentra construida la vivienda. Adicionalmente, se evidencia agrietamiento severo en la parte alta del talud dejando expuestos algunos bloques del suelo, potencialmente desprendibles, lo que puede ocasionar el colapso parcial o total de la vivienda emplazada en la parte del talud y nuevas afectaciones sobre la vivienda emplazada en la parte baja del mismo, por lo tanto la posibilidad de que se produzca un daño directo sobre las mismas aumenta el riesgo de afectación sobre la estabilidad y habitabilidad de las viviendas. El talud de corte afectado tiene una altura entre 2.5m y 3m, en una longitud de aproximadamente 15m con inclinación de tendencia vertical ($\beta \approx 90^\circ$), el cual no presenta medidas de estabilización ni sistema para el manejo del drenaje superficial y subsuperficial.

La vivienda emplazada en el predio de la Carrera 5 l Este # 80 A – 50 Sur, corresponde a una construcción de un (1) nivel, en mampostería simple, y cubierta en tejas de zinc soportadas sobre durmientes en madera, y el piso corresponde a suelo afirmado. Dicha vivienda presenta deficiencias constructivas relacionadas con la falta de elementos de confinamiento tipo vigas y columnas. Adicionalmente, el colapso parcial del muro de la parte posterior de la vivienda genera el compromiso

Entre las posibles causas que generaron el desprendimiento de material se encuentra la falta de medidas de estabilización del talud de corte, la intervención antrópica antitécnica que se realiza como parte de las actividades tendientes a la adecuación y/o ampliación de los predios de la Carrera 5 l Este # 80 A – 50 Sur y de la Carrera 5 l Este # 80 A – 56 Sur, la falta de medidas de estabilización y/o protección del talud de corte, lo mismo que la ausencia de obras para el adecuado manejo de las aguas de escorrentía.

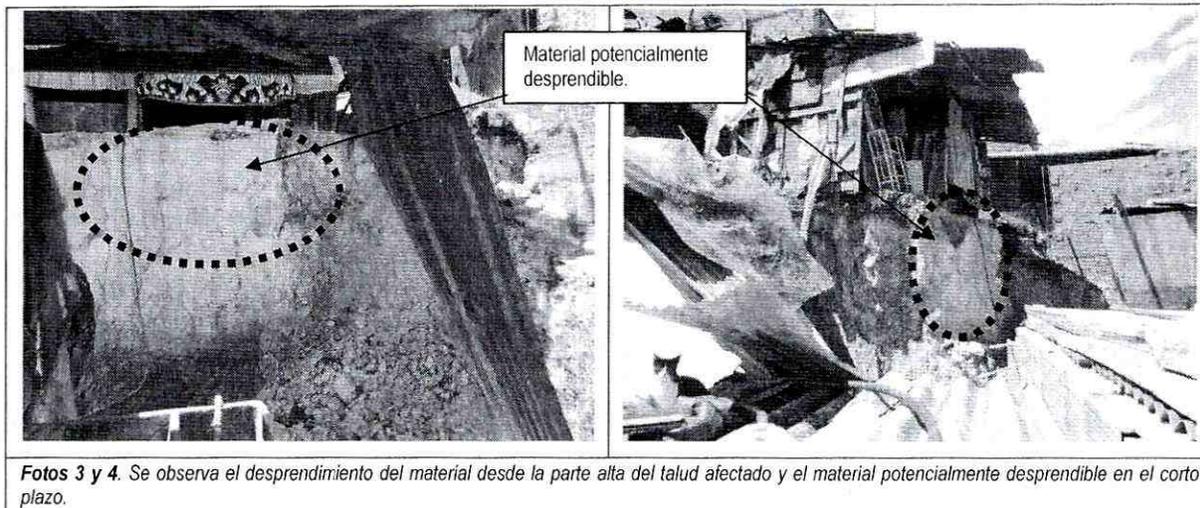
La vivienda emplazada en el predio de la Carrera 5 l Este # 80 A – 56 Sur, corresponde a una construcción en material de recuperación, emplazada en la parte posterior del predio, la cual evidencia deficiencias constructivas relacionadas con el deterioro y pérdida de verticalidad de algunos de los parales en madera que sirven como estructura de la misma, el inadecuado amarre de los elementos estructurales, razón por la cual la construcción no soporta las sollicitaciones de manera solidaria o como una sola unidad y se deforma, además las deficiencias constructivas se presentan en la totalidad de la vivienda. Lo anterior se presenta por la susceptibilidad de los materiales de construcción, calidad de la construcción de manera artesanal y la carencia de elementos de carga y amarre, precaria disposición geométrica y deficiencias en los sistemas de cimentación, lo que genera compromiso de habitabilidad de la misma en la actualidad.

#	NOMBRE	DIRECCIÓN	DAÑOS EN EDIFICACIÓN
1	Julio Cesar Bernal	Carrera 5 l Este # 80 A – 50 Sur	Colapso parcial del muro de cerramiento del costado posterior de la vivienda, afectando la estructura de la vivienda en general.
2	Sin información	Carrera 5 l Este # 80 A – 56 Sur	Pérdida parcial del suelo sobre el cual se encuentra construida la vivienda. Pérdida de verticalidad de los elementos de madera que conforman la estructura de la vivienda.
