**DIAGNÓSTICO TÉCNICO No. DI-5336**  
**SUBDIRECCIÓN DE EMERGENCIAS**  
**COORDINACIÓN DE ASISTENCIA TÉCNICA**  
**EVENTO No. 112562**

PREDIOS:	Carrera 1B Este # 114-28 Sur Carrera 1B Este # 114-24 Sur Carrera 1B Este # 114-20 Sur	ÁREA DIRECTA:	0.5 Ha				
BARRIO:	Villa Anita	POBLACIÓN ATENDIDA:	12				
UPZ:	58-comuneros	FAMILIAS	3	ADULTOS	9	NIÑOS	3
LOCALIDAD:	5- Usme	PREDIOS EVALUADOS	3				
CHIP	AAA0181LUYN AAA0145MBXS -----	DOCUMENTO REMISORIO	CR - 11637

REMOCIÓN EN MASA 
                     INUNDACIÓN 
                     ESTRUCTURAL

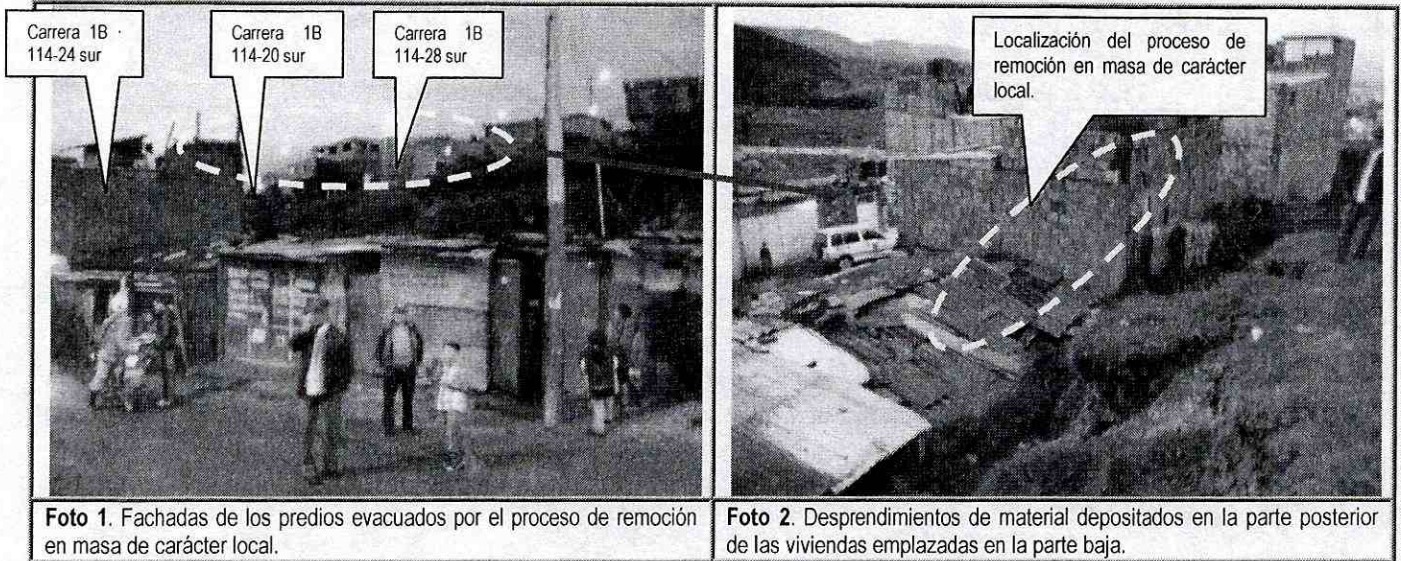
Se presentó un desprendimiento de material proveniente de un talud de corte entre predios privados, el cual comprometió un volumen cercano a los 2 m<sup>3</sup>, y se depositó en los patios de las viviendas emplazadas en los predios de la carrera 1B Este No. 114-24 Sur, Carrera 1B Este No. 114-28 Sur y de la Carrera 1B Este No. 114-20 Sur, las cuales están localizadas en la parte baja del talud en comento generando afectación en muros de cerramiento, cocina y habitaciones de las viviendas.

El talud de corte tiene aproximadamente 3m de altura, longitud cercana a los 15m y una pendiente de tendencia vertical ( $\beta=90^\circ$ ), realizado de manera antrópica y antitécnica, posiblemente para el emplazamiento de las viviendas anteriormente mencionadas, a lo largo del cual no se observaron medidas de estabilización y/o protección, ni sistemas para el manejo de las aguas de escorrentía superficial y subsuperficial. En la cara del talud se observan algunos bloques de roca inmersos en una matriz de suelo residual y una capa de suelo orgánico de aproximadamente 50 cm de espesor.

Entre las posibles causas que generaron el proceso de remoción en masa de carácter local evidenciado, en el talud de corte evaluado, se resalta la carencia de medidas de estabilización y/o protección y sistemas para el manejo de las aguas de escorrentía superficial y subsuperficial, así como a la saturación del terreno inducido por las altas precipitaciones que se han presentado en el sector.

**Foto 1.** Fachadas de los predios evacuados por el proceso de remoción en masa de carácter local.

**Foto 2.** Desprendimientos de material depositados en la parte posterior de las viviendas emplazadas en la parte baja.

- ✓ A los responsables de las viviendas evaluadas en los predios de la Carrera 1B Este No. 114-28 Sur y de la Carrera 1B Este No. 114-20 Sur en el Barrio Villa Anita de la localidad de Usme, mantener evacuadas las mismas, hasta tanto se garanticen condiciones de estabilidad del talud de corte, posiblemente realizado para la adecuación del terreno y posterior emplazamiento de las viviendas en comento.

- ✓ En el caso de no existir restricciones y/o condicionamientos al uso del suelo a los responsables de las viviendas evaluada en el predio Carrera 1B Este No. 114-28 Sur y de la Carrera 1B Este No. 114-20 Sur en el Barrio Villa Anita de la localidad de Usme, implementar las medidas necesarias que permitan estabilizar el talud de corte e implementar las medidas adecuadas para el manejo de las aguas de escorrentía superficiales y sub-superficiales, para lo cual es necesario contar con el apoyo de personal idóneo; quien deberá determinar el tipo de obra a implementar, garantizando que se cumplan los requerimientos establecidos por la norma Sismo Resistente NSR-10 y tramitando los permisos y licencias respectivos.
