DIAGNÓSTICO TÉCNICO No. DI 5341
SUBDIRECCIÓN DE EMERGENCIAS
COORDINACIÓN DE ASISTENCIA TÉCNICA
EVENTO No 112551

ATENDIÓ: NANCY CONSTANZA PEÑA SANCHEZ				SOLICITANTE			
COE:	30	MOVIL:	5	Cuerpo Oficial de Bomberos			
FECHA:	20 de Abril de 2011	HORA:	5:30 pm	VIGENCIA: Temporal mientras no se modifique significativamente las condiciones físicas del sector

PREDIOS:	Cr 1A Este # 110B-15 Sur Calle 110B Sur # 1-23 Este Calle 110 # 1-17 Sur	ÁREA DIRECTA:	0.3 Ha				
BARRIO:	Altos de Brazuelos	POBLACIÓN ATENDIDA:	5				
UPZ:	58-Comuneros	FAMILIAS	1	ADULTOS	4	NIÑOS	1
LOCALIDAD:	5- Usme	PREDIOS EVALUADOS	3				
CHIP	AAA0172OBLF AAA0172OBOM -----	DOCUMENTO REMISORIO	CR - 11718

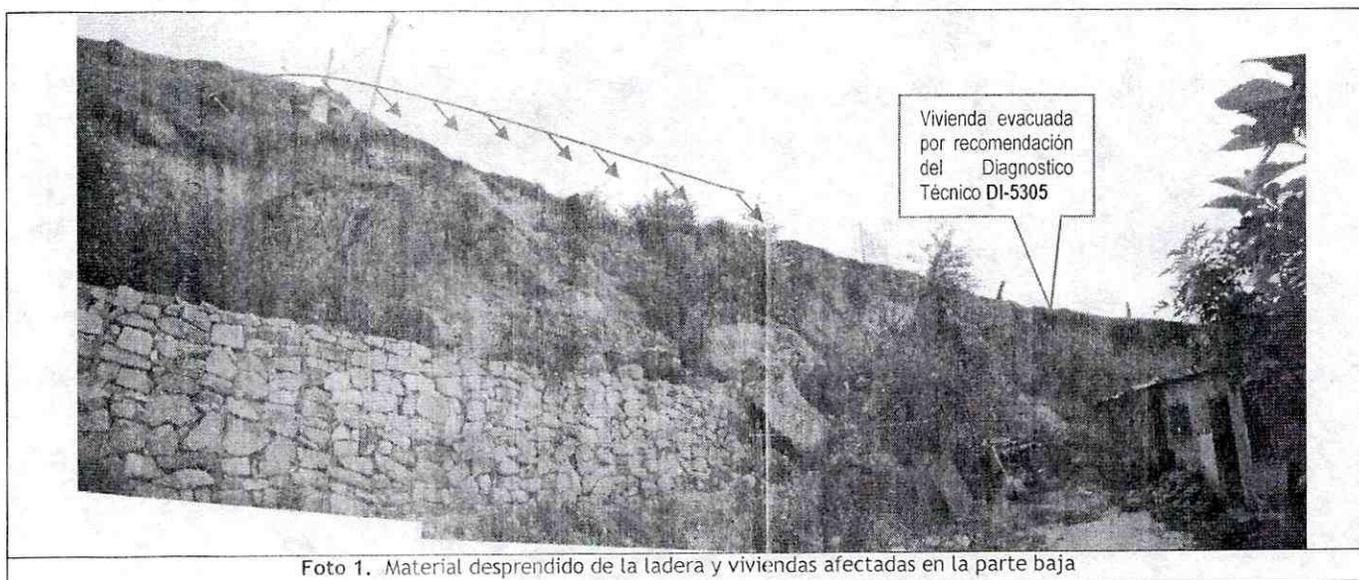
Se presentó un proceso de remoción en masa de carácter general en la parte alta de una ladera, la cual tiene una altura cercana a los 10m, longitud de 25 m y pendiente alta cercana a los 60°; donde no se evidenciaron sistemas de manejo para las aguas de escorrentía superficial y subsuperficial. Dicho proceso involucra un volumen aproximado de 250 m³, conformados principalmente por bloques de rocas areniscas, arcillas y capa vegetal, donde los bloques de roca desprendidos de la ladera evaluada, impactaron un muro tipo gavión con altura cercana a los 3m y longitud de 20m, el cual está ubicado en la parte baja de la ladera, construido posiblemente como media de estabilización.

Entre las posibles causas por las cuales se presentó el proceso de remoción en masa anteriormente descrito, se resaltan el alto grado de saturación que conforma la ladera, debido a las fuertes precipitaciones presentadas en el sector generando la pérdida de resistencia de los materiales que la conforman, todo esto asociado a la falta de medidas para el manejo de las aguas de escorrentía superficial y subsuperficial.

Foto 1. Material desprendido de la ladera y viviendas afectadas en la parte baja

- ✓ A los responsables de las viviendas Cr 1A Este # 110B-15 Sur, Calle 110B Sur # 1-23 Este y la Calle 110 Sur # 1-17 Este, mantener evacuadas las mismas, hasta tanto se garanticen condiciones de estabilidad en el sector.
- ✓ A la alcaldía local de Usme, realizar el retiro controlado de las rocas de areniscas que se encuentran inestables en la parte media y baja del proceso de remoción en masa identificado en la ladera, con el fin de evitar que los desprendimientos de las mismas impacten las viviendas.
- ✓ Evaluar la viabilidad técnica de Incluir en la Base de Datos de Sitios para Intervención por Fenómenos de Remoción en Masa del FOPAE, para que se gestione por parte de la entidad o entidades competentes, la realización de diseños y la ejecución de obras de mitigación de riesgo a lo largo de la ladera afectada.

- ✓ Se recomienda evacuar definitivamente e incluir con prioridad técnica Uno (1) en el programa de Reasentamiento de Familias los predios de la Cr 1A Este # 110B-15 Sur, Calle 110B Sur # 1-23 Este y la Calle 110 Sur # 1-17 Este, en el Barrio Altos de Brazuelos de la Localidad de Usme, dado que su habitabilidad y estabilidad se encuentran comprometidas en la actualidad, por el fenómeno de remoción en masa de carácter general retrogresivo presente en la ladera.

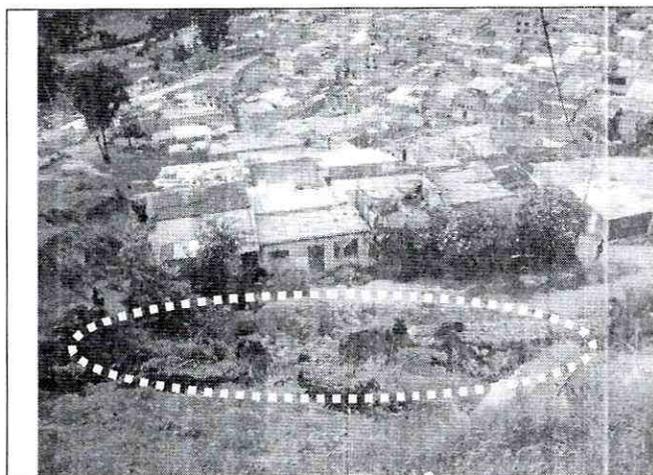
Hacia la parte baja de la ladera se encuentran emplazados tres predios con nomenclatura Cr 1A Este # 110B-15 Sur, Calle 110B Sur # 1-23 Este y Calle 110 # 1-17 Sur. Dichas viviendas están construidas en mampostería parcialmente confinada y material de recuperación con cubierta en tejas de zinc; dichas construcciones evidencian algunas deficiencias constructivas relacionadas principalmente con el tipo de material, la carencia de adecuados elementos estructurales de confinamiento y amarre tipo vigas y columnas, haciéndolas altamente vulnerables ante el proceso de remoción en masa evidenciado y ante cargas dinámicas tipo sismos.

Foto 2 Localización de las viviendas afectadas por el proceso de remoción en masa presente en la ladera.

- ✓ Avance en el proceso de remoción en masa identificado, que comprometería la estabilidad y habitabilidad de las viviendas emplazadas hacia la parte baja de dicha ladera correspondientes a la Cr 1A Este # 110B-15 Sur, Calle 110B Sur # 1-23 Este y la Calle 110 Sur # 1-17 Este y el posible compromiso del sendero peatonal que conecta a las viviendas con la vía vehicular Transversal 1A Bis.

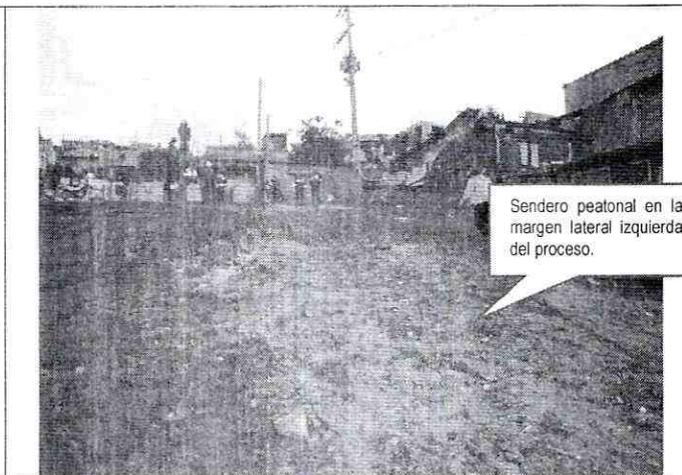
Foto 3. Material desprendido de la ladera y viviendas afectadas en la parte baja

Sendero peatonal en la margen lateral izquierda del proceso.
