**DIAGNÓSTICO TÉCNICO No. 5384**  
**SUBDIRECCIÓN DE EMERGENCIAS**  
**COORDINACIÓN DE ASISTENCIA TÉCNICA**  
**RADICADO FOPAE 2010ER4118**

DIRECCIÓN:	Calle 63 # 68 -41	ÁREA DIRECTA:	90 m <sup>2</sup>				
BARRIO:	Jardín Botánico	POBLACIÓN ATENDIDA:	1				
UPZ:	26 – Las Ferias	FAMILIAS	-	ADULTOS	-	NIÑOS	-
LOCALIDAD:	10 – Engativa	PREDIOS EVALUADOS	1				
CHIP	-	DOCUMENTO REMISORIO	CR-11783

En atención a sus requerimientos, respecto a la solicitud de: "realizar visita de inspección al muro de escalada ubicado en la unidad deportiva El Salitre y de toda su implementación técnica que facilitara el IERD para el desarrollo de estas prácticas en alturas, emitiendo concepto técnico de análisis de riesgo y amenaza de este escenario deportivo", me permito informarle:

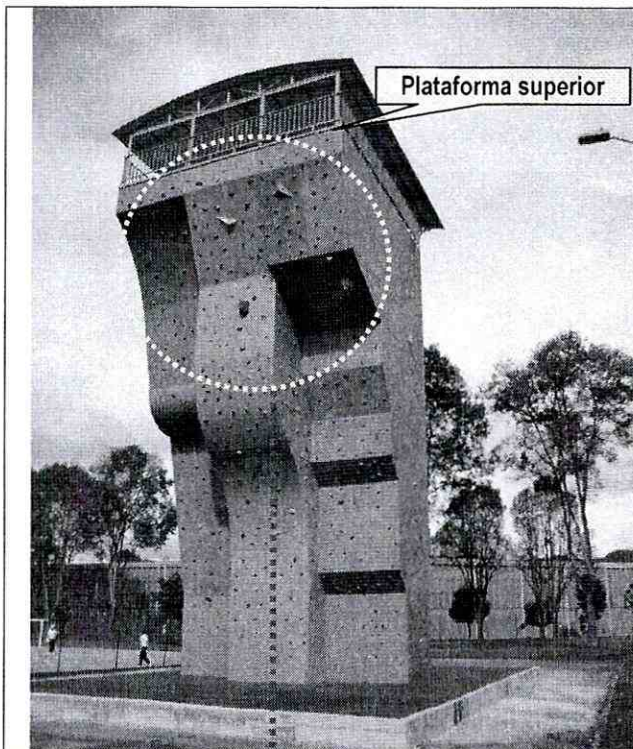
**Foto 1.** Vista desde el costado oriental de las instalaciones del muro de escalada en la Unidad deportiva el Salitre.

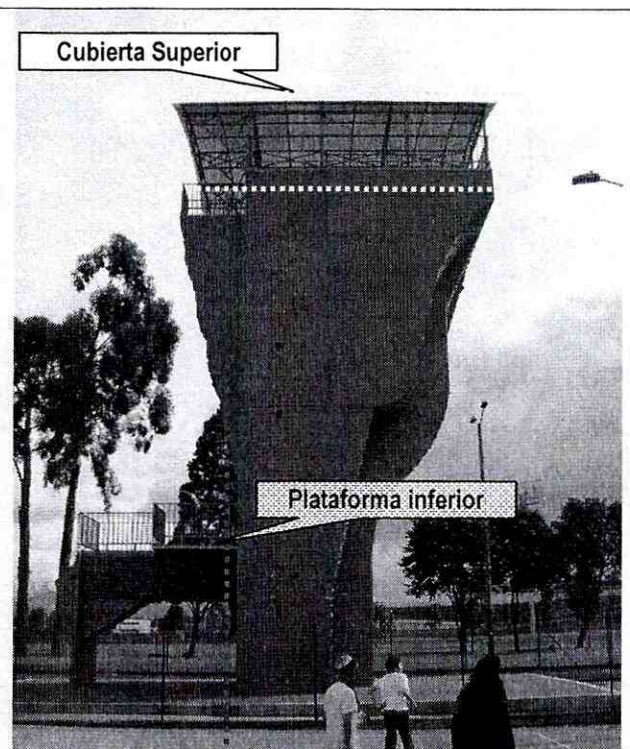
**Foto 2.** Vista desde el costado norte de las instalaciones del muro de escalada en la Unidad deportiva el Salitre.

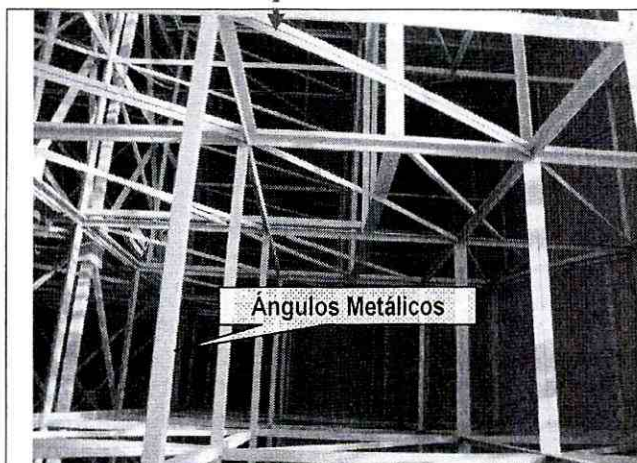
**Foto 3.** Vista interna de la estructura en celosías metálica, tomada desde la plataforma superior hacia abajo.

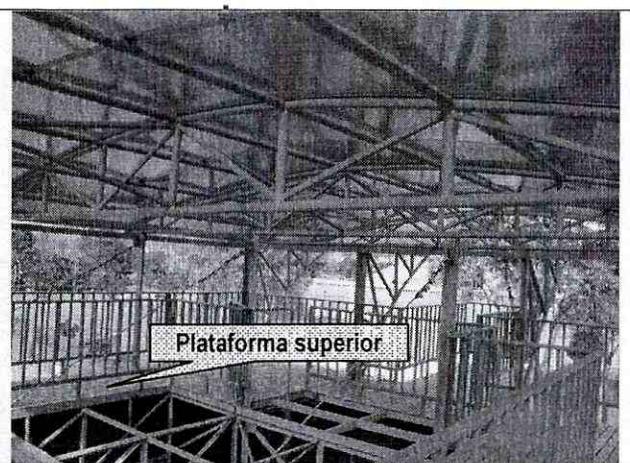
**Foto 4.** Vista de la cubierta superior, conformada por celosías metálicas con cierre en teja de poliuretano.

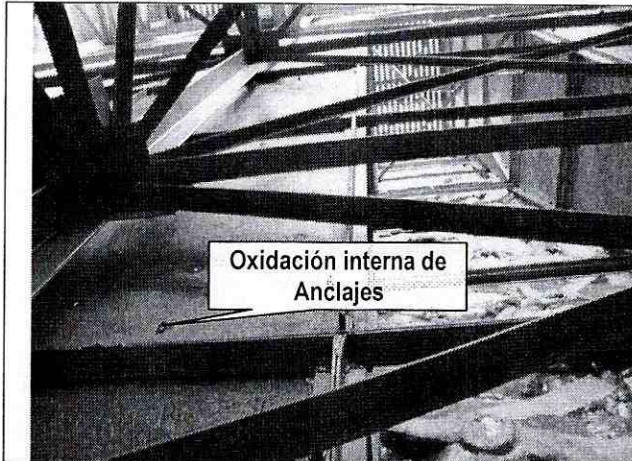
Con la inspección visual se pudo identificar que algunos de los elementos estructurales y no estructurales presentan deficiencias relacionadas con falta de rigidez, resistencia y corrosión. En el primer caso se identifica falta de rigidez, marcación de fisuras y deflexiones excesivas bajo cargas normales de servicio de algunos de los elementos que conforman la plataforma superior del punto de llegada, los cuales están compuestos por "listones" en madera (Ver foto 7). También se observa que los elementos de apoyo de las líneas de vida compuestos por ganchos y correas, aparentemente no están en capacidad de resistir las cargas normales de servicio (Ver foto 8), finalmente se identifica que gran parte de los elementos de anclaje metálicos, que arriostran los accesorios de escalada del muro presentan un alto grado de corrosión, lo cual se evidencia tanto en la cara interna como externa del muro (Ver foto 5 y 6).

**Foto 5.** Vista interna de la estructura del muro, tomada desde abajo hacia arriba, se identifican presencia de oxidación en elementos de anclaje de los elementos de apoyo de los escaladores.

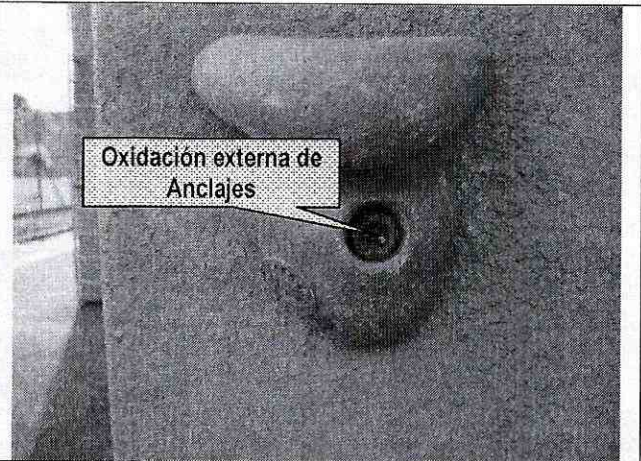
**Foto 6.** Vista externa y detalle de elementos de apoyo de los escaladores, se identifica presencia de oxidación en elementos de anclaje de los elementos de apoyo de los escaladores.

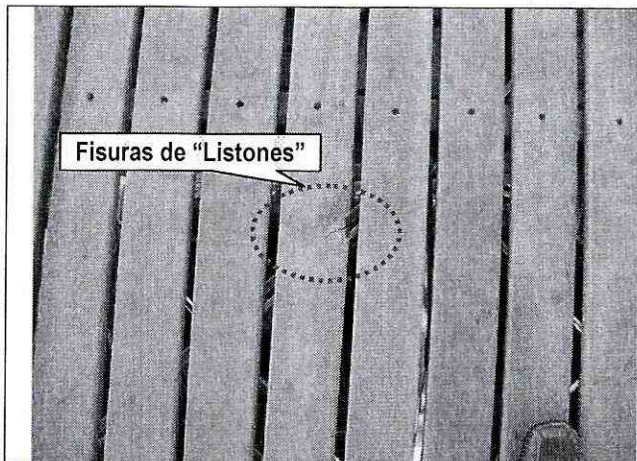
**Foto 7.** Vista detalle de elementos en madera de la plataforma superior, se evidencia fisuras y deflexiones excesivas.

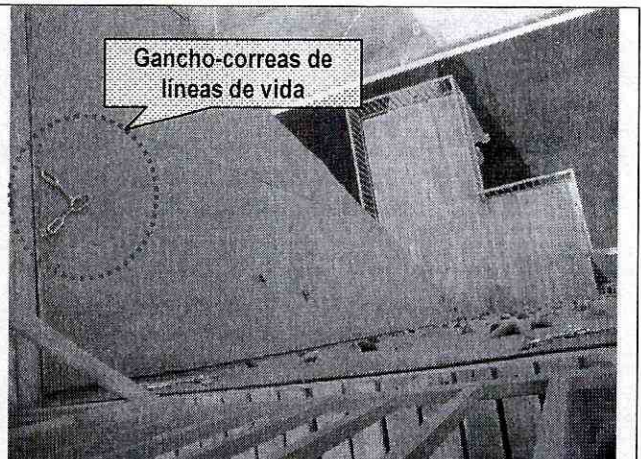
**Foto 8.** Vista detalle de elementos de anclaje de las líneas de vida, aparentemente no cuentan con la suficiente rigidez para soportar las cargas normales de servicio.
