DIAGNÓSTICO TÉCNICO No. DI-5385
SUBDIRECCIÓN DE EMERGENCIAS
COORDINACIÓN DE ASISTENCIA TÉCNICA
EVENTO No. 112805

ATENDIÓ: NANCY CONSTANZA PEÑA SANCHEZ				SOLICITANTE	
COE:	30	MOVIL:	5	Propietaria del predio ubicado	
FECHA:	28 de Abril de 2011	HORA:	4:30 pm

PREDIOS:	Tr 5c Este # 81-70 Sur	ÁREA DIRECTA:	0.3 Ha				
BARRIO:	La Esperanza	POBLACIÓN ATENDIDA:	11				
UPZ:	57-Gran Yomasa	FAMILIAS	1	ADULTOS	5	NIÑOS	6
LOCALIDAD:	5- Usme	PREDIOS EVALUADOS	1				
CHIP	AAA0145CBZE	DOCUMENTO REMISORIO	CR - 11790

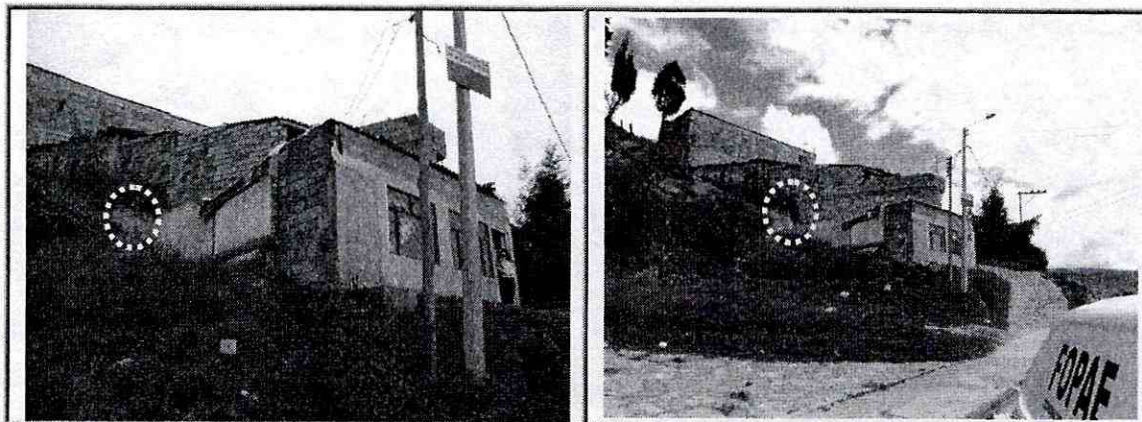
Se presentó un desprendimiento de material en un talud de corte entre predios privados, el cual comprometió un volumen inferior al 1 m³, y se depositó en el patio de la vivienda de la Carrera 5a Este No. 81-70 Sur, generando afectación en la cubierta de la vivienda, localizada hacia la parte baja del talud.

El talud de corte realizado posiblemente para el emplazamiento de la vivienda es de aproximadamente 4m de altura, pendiente de tendencia vertical ($\beta \approx 90^\circ$) y longitud cercana a los 7m, a lo largo del cual no se observaron medidas de estabilización, ni obras para el manejo de las aguas de escorrentía superficial y subsuperficial, en la cara del talud se observa suelo residual acompañados de arcillolitas y capa vegetal de aproximadamente 40 cm de espesor. En la parte alta de dicho talud se localiza una zona verde, mientras que en la parte baja se localiza la vivienda en concreto.

Entre las posibles causas del proceso de remoción en masa de carácter local en el talud de corte se relacionan con la carencia de medidas de estabilización y de manejo de aguas superficial y subsuperficial, así como a la saturación del terreno inducido por las altas precipitaciones que se han presentado en el sector.

Foto 1. Predio evaluado donde se presentan los desprendimientos de material en el talud de corte

- ✓ A los responsables de la vivienda evaluada en el predio de la Carrera 5A Este No. 81-70 Sur en el desarrollo Bolonia de la localidad de Usme, mantener la restricción parcial de uso, hasta tanto se garanticen condiciones de estabilidad del talud de corte donde están emplazada la vivienda.

- ✓ En el caso de no existir restricciones y/o condicionamientos al uso del suelo a los responsables de la vivienda evaluada en el predio Carrera 5A Este No. 81-70 Sur en el desarrollo Bolonia de la localidad de Usme, implementar las medidas necesarias que permitan estabilizar el talud de corte e implementar las medidas adecuadas para el manejo de las aguas de escorrentía superficial y sub-superficial, para lo cual es necesario contar con el apoyo de personal idóneo; quien deberá determinar el tipo de obra a implementar, garantizando que se cumplan los requerimientos establecidos por la norma Sismo Resistente NSR-10 y tramitando los permisos y licencias respectivos.

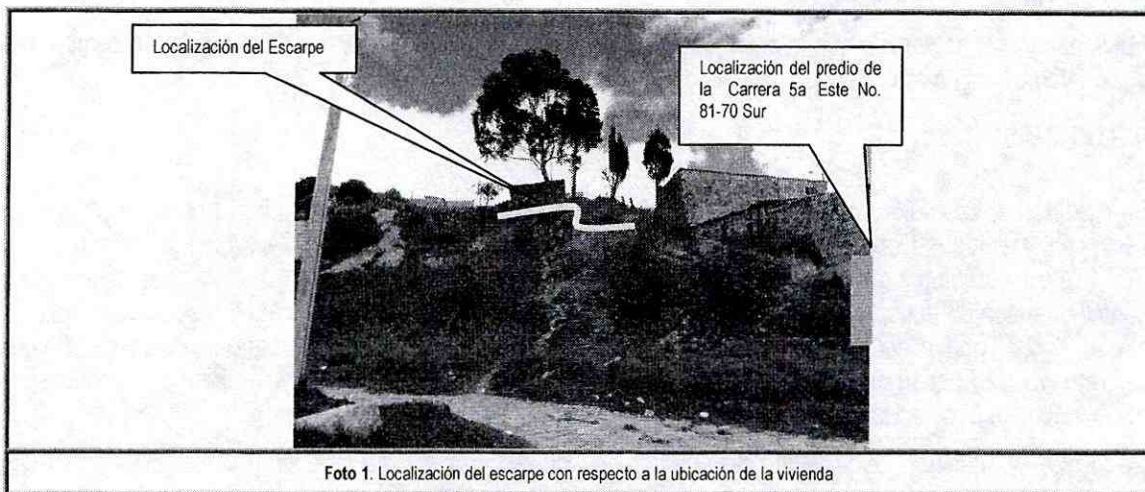
La ladera donde se encuentra el predio de la Carrera 5a Este No. 81-70 Sur, es una ladera de pendiente media aproximadamente de ($\beta \approx 45^\circ$) longitud de 15 m de acuerdo a la inspección visual se observó un proceso en la ladera de carácter general, con escarpe de 15 cm, el cual se presenta hacia la parte nor-occidental del predio evaluado sin generar riesgo y el cual no está relacionado con el proceso de carácter local en el talud de corte, el escarpe presente en la ladera afecta en su trayecto la estabilidad de aproximadamente 6 individuos arbóreos ubicados en la parte media de la ladera;.

Foto 1. Localización del escarpe con respecto a la ubicación de la vivienda
