DIAGNÓSTICO TÉCNICO No. DI 5387
SUBDIRECCIÓN DE EMERGENCIAS
COORDINACIÓN DE ASISTENCIA TÉCNICA
RADICADO FOPAE 2011ER2552

ATENDIÓ: LUZ MARINA DURÁN CAMARGO				SOLICITANTE			
COE:	28	MOVIL:	21	Hospital La Victoria III nivel de atención E.S.E.			
FECHA:	09 de Marzo de 2011	HORA:	2:30 PM	Vigencia: Temporal mientras no se modifique significativamente las condiciones del terreno.

PREDIO:	Diagonal 39 Sur No 3 – 20 Este	ÁREA DIRECTA:	2.0 Ha				
BARRIO:	Las Guacamayas	POBLACIÓN ATENDIDA:	100 Aprox.				
UPZ:	50 – La Gloria	FAMILIAS	-	ADULTOS	70	NIÑOS	30
LOCALIDAD:	4 – San Cristóbal	PREDIOS EVALUADOS	1				
CHIP	AAA0005SEOM	DOCUMENTO REMISORIO	CR - 11861

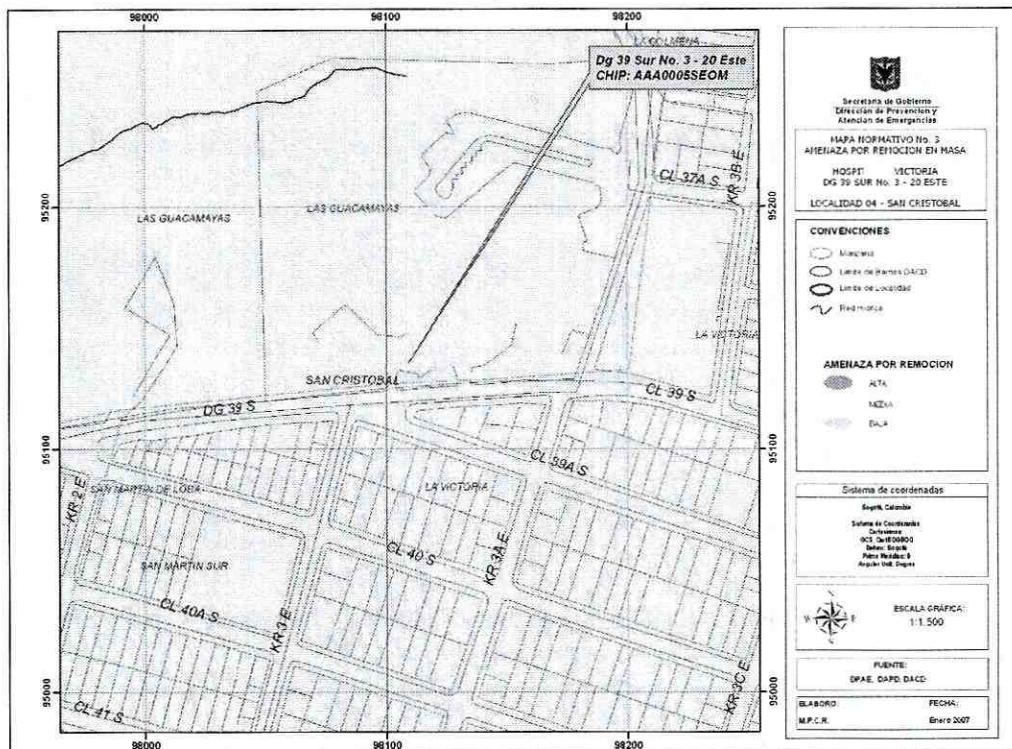
El Barrio Las Guacamayas donde se encuentra localizado el Hospital La Victoria III nivel de atención E.S.E., fue legalizado por el Departamento Administrativo de Planeación Distrital - DAPD (ahora Secretaría Distrital de Planeación – SDP) mediante el acto administrativo No. 130 del 03 de Noviembre de 1982, para lo cual el Fondo de Prevención y Atención de Emergencias - FOPAE no emitió Concepto Técnico de Riesgo. Sin embargo, de acuerdo con el plano normativo de Amenaza por Remoción en Masa, del Plan de Ordenamiento Territorial de Bogotá – POT (Decreto 190 de 2004, por el cual se compilan los decretos 619 de 2000 y 469 de 2003), el sector donde se emplaza el predio de la Diagonal 39 Sur No 3 – 20 Este, se encuentra catalogado como zona de amenaza "Media" por fenómenos de remoción en masa (Ver Figura 1).

Figura No.1 – Localización del Proyecto “Hospital La Victoria” en el Plano Normativo de Amenaza por Remoción en Masa del P.O.T.

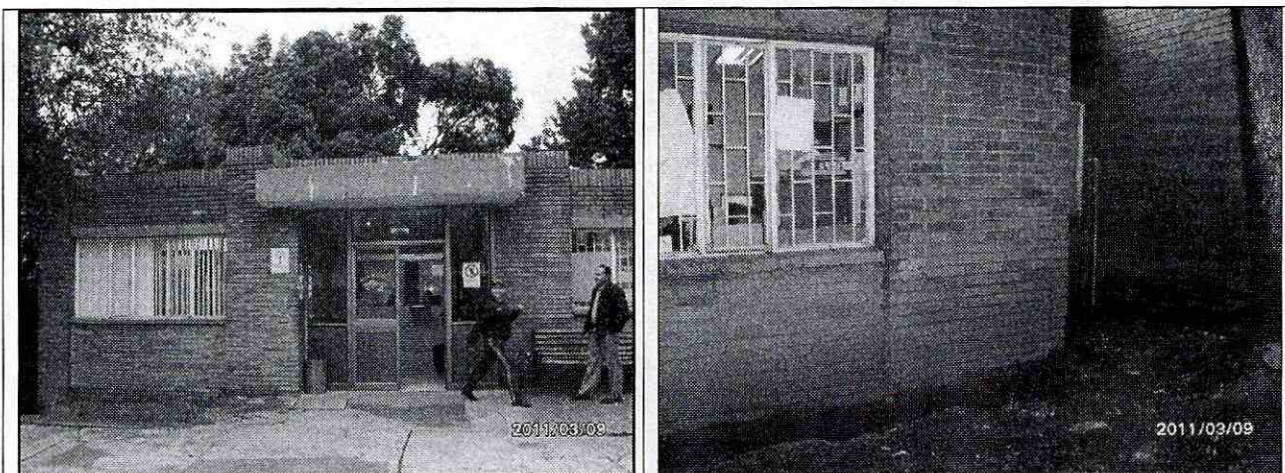
En el predio de la Diagonal 39 Sur No 3 – 20 Este, donde se emplaza la construcción de el Hospital La Victoria III nivel de atención E.S.E., se evidencian grietas con aberturas desde 1cm hasta 3cm especialmente en la edificación correspondiente a la zona administrativa en la cual se observa la mayor afectación en muros de cerramiento, divisorios (elementos no estructurales) y en muros que tienen función de carga, el cual fue al parecer construido en un sistema estructural que corresponde a mampostería reforzada con bloques de perforación vertical. Las razones por las cuales se presentan estas afectaciones de tipo estructural, posiblemente corresponden a la falta de mantenimiento y reforzamiento de las instalaciones del Centro Médico, esto ligado al deterioro previsible por la antigüedad de la estructura evaluada.

Fotos 1 y 2. Vista exterior de la zona administrativa del predio de la Diagonal 39 Sur No 3 – 20 Este donde funciona el Hospital La Victoria III nivel de atención E.S.E. y donde se evidencia la falta de mantenimiento de la estructura y las afectaciones de tipo estructural.

- Mantener restringido parcialmente el uso de la zona administrativa del predio de la Diagonal 39 Sur No 3 – 20 Este, donde se emplaza el Hospital La Victoria III nivel de atención E.S.E., en el Barrio Las Guacamayas de la Localidad de San Cristóbal, hasta tanto se garantice condiciones óptimas de estabilidad estructural, funcionalidad y seguridad.

- En el caso de no existir restricciones y/o condicionamientos al uso del suelo para el predio de la Diagonal 39 Sur No 3 – 20 Este, donde se emplaza el Hospital La Victoria III nivel de atención E.S.E., en el Barrio Las Guacamayas de la Localidad de San Cristóbal, se recomienda a los responsables del mismo, implementar acciones para el mantenimiento, reforzamiento y mejoramiento. Acciones que deberán realizarse con el apoyo de personal idóneo, garantizando que se cumplan los requerimientos establecidos en el Decreto No 926 del 19 de Marzo de 2010, Reglamento Colombiano de Construcción Sismo Resistente, de acuerdo con la normatividad vigente, para lo cual se deben tramitar los permisos y licencias respectivos.

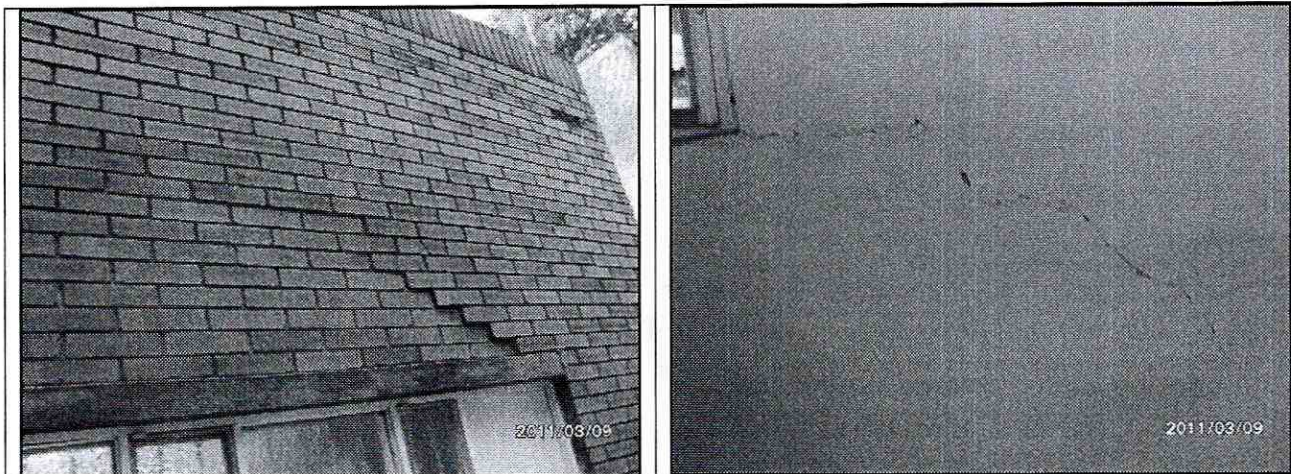
Fotos 3 y 4. Detalle de las grietas en muros estructurales y no estructurales de la edificación las cuales corresponden a muros exteriores e interiores del Centro Médico y que comprometen en el corto plazo la estabilidad estructural y funcionalidad de la edificación.

- Se evidencian grietas con aberturas desde 1cm hasta 3cm especialmente en la edificación de la zona administrativa las cuales pueden estar asociadas a la falta de mantenimiento y reforzamiento de las instalaciones del Centro Médico, esto ligado al deterioro previsible por la antigüedad de la estructura evaluada.
