<h2>DIAGNÓSTICO TÉCNICO</h2>	Código:	GAR- FT - 03
		Versión:	01
		Código documental:

**DIAGNÓSTICO TÉCNICO N° DI-5391**  
**SUBDIRECCIÓN DE EMERGENCIAS**  
**COORDINACIÓN DE ASISTENCIA TÉCNICA**  
**EVENTO SIRE 112147**

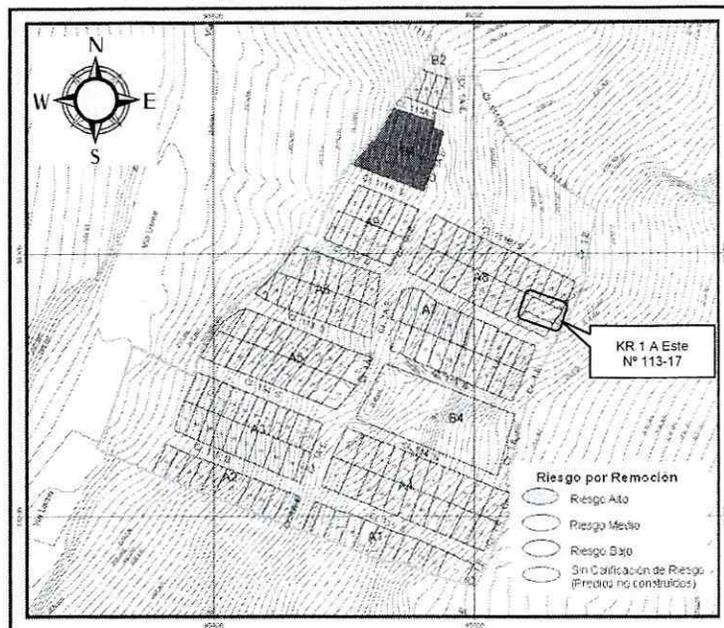
De acuerdo con el concepto técnico CT-4323, el predio localizado en la carrera 1 A Este N° 113-17 Sur, corresponde al Predio 01 de la Manzana A8 y presenta una condición de Amenaza Media y Riesgo Medio por procesos de remoción en masa (**Figuras 1 y 2**).

Figura 1. Localización y condición de riesgo según el CT-4323, del predio ubicado en la Carrera 1 A Este N° 113-17 Sur, Barrio Villa Anita III Sector, Localidad de Usme.

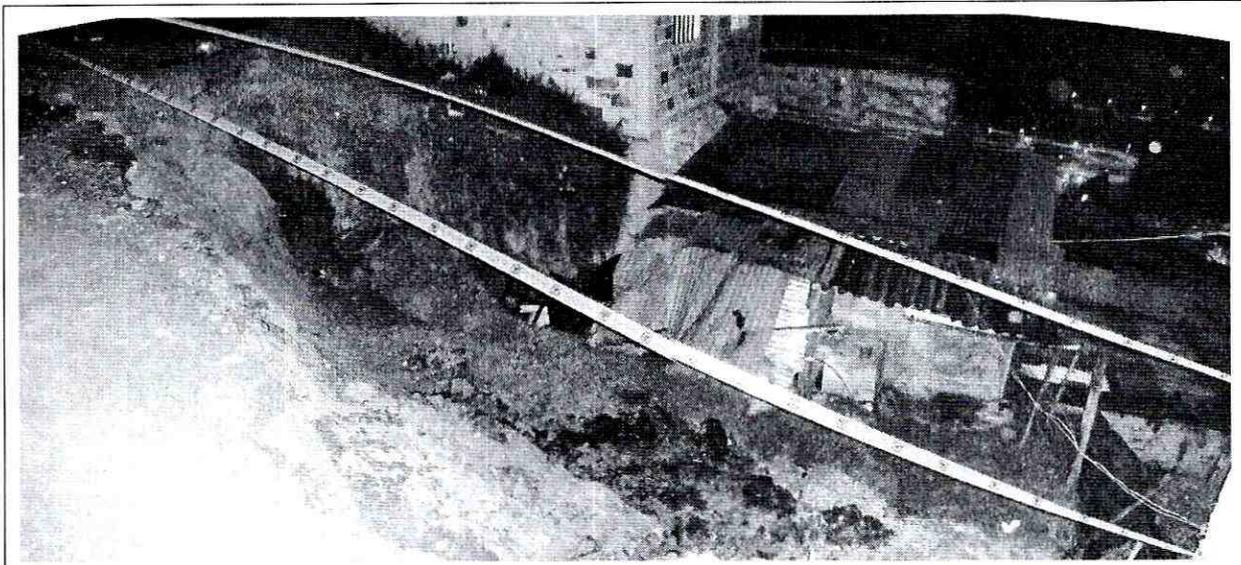
La vivienda emplazada en el predio de la Carrera 1 A Este N° 113-17 Sur, corresponde a una construcción en material de recuperación, la cual evidencia deficiencias constructivas relacionadas con el deterioro, el inadecuado amarre de los elementos estructurales, razón por la cual la construcción no soporta las sollicitaciones de manera solidaria o como una sola unidad y se deforma, además las deficiencias constructivas se presentan en la totalidad de la vivienda. Lo anterior se presenta por la susceptibilidad de los materiales de construcción, calidad de la construcción de manera artesanal y la carencia de elementos de carga y amarre, precaria disposición geométrica y deficiencias en los sistemas de cimentación, lo que genera compromiso de habitabilidad de la misma en la actualidad por la pérdida del acceso a la misma (Foto 2), y a corto plazo por la posible afectación al área de baño y cocina de la vivienda (Foto 5), por lo cual, se solicitó la evacuación del predio en comento..

Foto 1. Vista frontal del predio afectado.

- ▲ A Los responsables y/o propietarios del predio mantener la evacuación temporal y preventiva recomendada, hasta tanto se garanticen condiciones de seguridad en la misma.

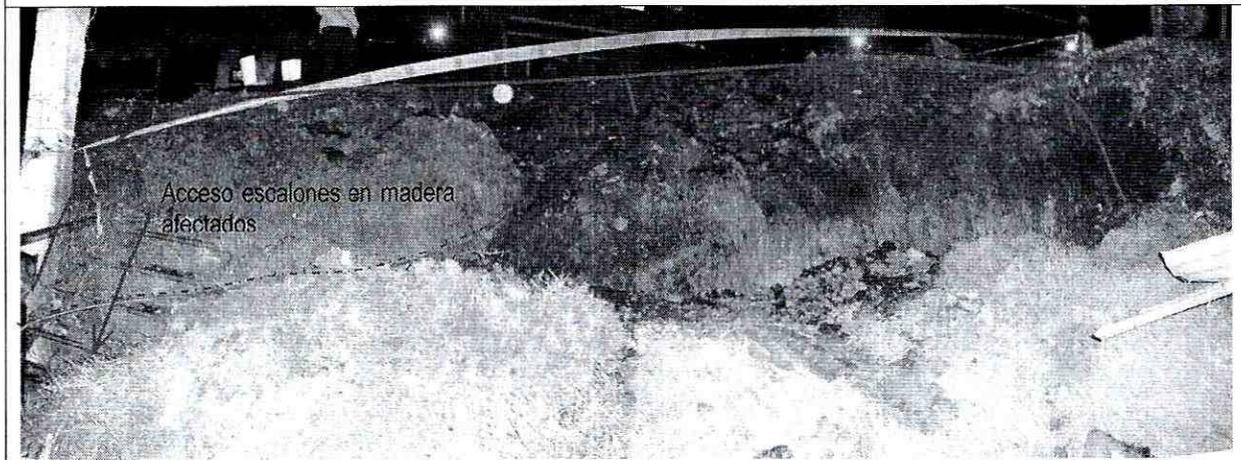
Se presentó un fenómeno de remoción en masa de carácter local en un talud de corte, con altura de 2 a 3 m, en una longitud de 7 a 8 m con pendientes entre 60° y 65°, conformado superficialmente por material orgánico y material granular (Foto 2), el cual no presenta estructura de contención y que posiblemente fue realizado para el emplazamiento de la vivienda ubicada en la Carrera 1 A Este N° 113-17 Sur, donde habita la señora LUCIA CUSTODIA RUSINQUE MOYANO y su familia.

El volumen involucrado del material desplazado es de aproximadamente 7 m<sup>3</sup>, el cual se depositó en la parte frontal de la vivienda emplazada en el predio de la Carrera 1 A Este N° 113-17 Sur afectando el acceso a la misma.

En la descripción de campo se identificó una tubería de suministro de agua potable tensionada, producto del proceso de remoción en masa evidenciado, posiblemente correspondiente a la acometida de agua potable del predio.

Acceso escalones en madera afectados

Foto 2. Vista frontal del ingreso la vivienda, se perdió el acceso por el material desprendido, manquera de suministro agua potable.

- ▲ A la Empresa de Acueducto y Alcantarillado de Bogotá – EAAB, desde su competencia, desarrollar las acciones pertinentes para que los responsables de la instalación de la red de suministro en el sector de la Carrera 1 A Este a la altura de la calle 113-17 Sur del barrio Villa Anita de la Localidad de Usme, realicen verificación de las mismas, con el fin de garantizar la funcionalidad de la mismas .En el lugar se observó una manguera tensionada en el área de afectación.

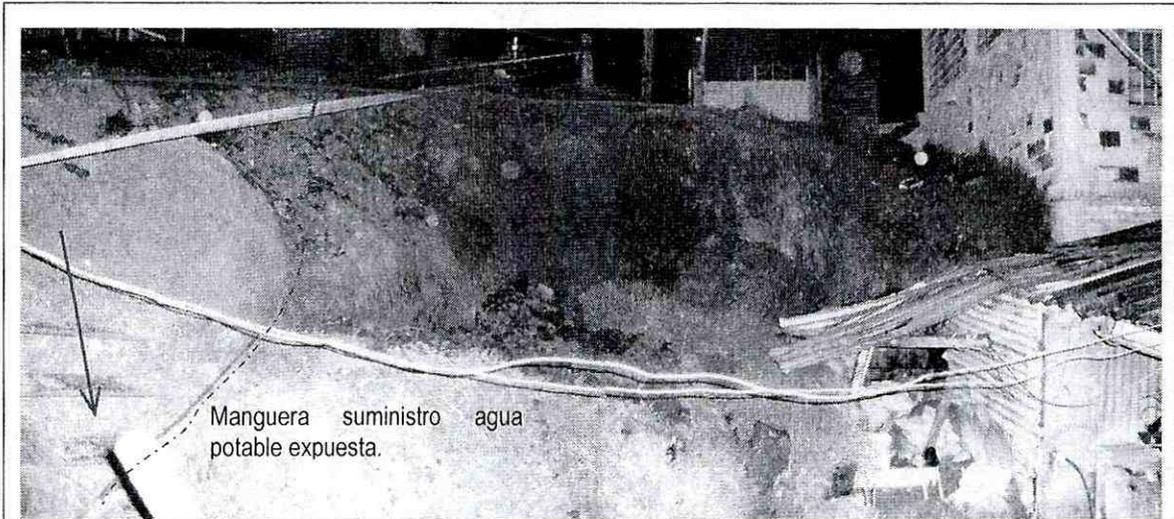
Entre las potenciales causas que generaron el desprendimiento en cuestión, se identifican la ausencia de obras de estabilización, protección del talud y de obras para el adecuado drenaje de la vía, ocasionando la infiltración en el suelo y su saturación, consecuencia de las fuertes lluvias que se presentan en el lugar. Adicionalmente, es probable que las obras de pavimentación que se adelantan en la vía hayan generado afectación del talud por efectos de las cargas dinámicas propias de los equipos de compactación.

Se observa un volúmenes de aproximadamente 1.5 m<sup>3</sup> de material susceptible a desprendimiento y erosión por lavado consecuente a las fuertes precipitaciones, puede generar nuevos desprendimientos ocasionando afectaciones adicionales en la vía y la vivienda evaluada en el corto plazo generando vulnerabilidad en habitabilidad del predio en comento y en la funcionalidad de la vía por posible avance de retrogresivo del proceso de remoción en masa.

Foto 3. Vista lateral talud contiguo sur para el emplazamiento de la vivienda.

- ▲ A la Alcaldía Local de Usme y a la Unidad Administrativa Especial de Rehabilitación y Mantenimiento Vial, desde su competencia, definir el responsable y/o responsables de implementar las acciones, tendientes a la estabilización del talud donde se evidenció el proceso de remoción en masa de carácter desprendimiento, ubicado en la Carrera 1 A Este a la altura de la calle 113-17 Sur, las cuales deben contar con un sistema de drenaje para la evacuación de las aguas superficiales y subsuperficiales, con el fin de garantizar la estabilidad de dicho sector, las zonas aledañas y el tránsito tanto vehicular como peatonal de las vías emplazadas en el sector evaluado.

- ▲ En caso de no existir restricciones o condicionamientos al uso del suelo para el predio de la 1 A Este a la altura de la calle 113-17 Sur donde se localiza el talud que se vio afectada por el proceso de remoción en masa identificado, se recomienda a los responsables del mismo, adelantar los estudios geotécnicos pertinentes, con el fin de determinar las obras de adecuadas para la estabilización del talud de corte, la captación, manejo y disposición de las aguas de escorrentía superficial y subsuperficial de la misma. Estos estudios deben ser adelantados por los responsables del predio, con el apoyo de personal idóneo y garantizando el cumplimiento de la normatividad vigente.

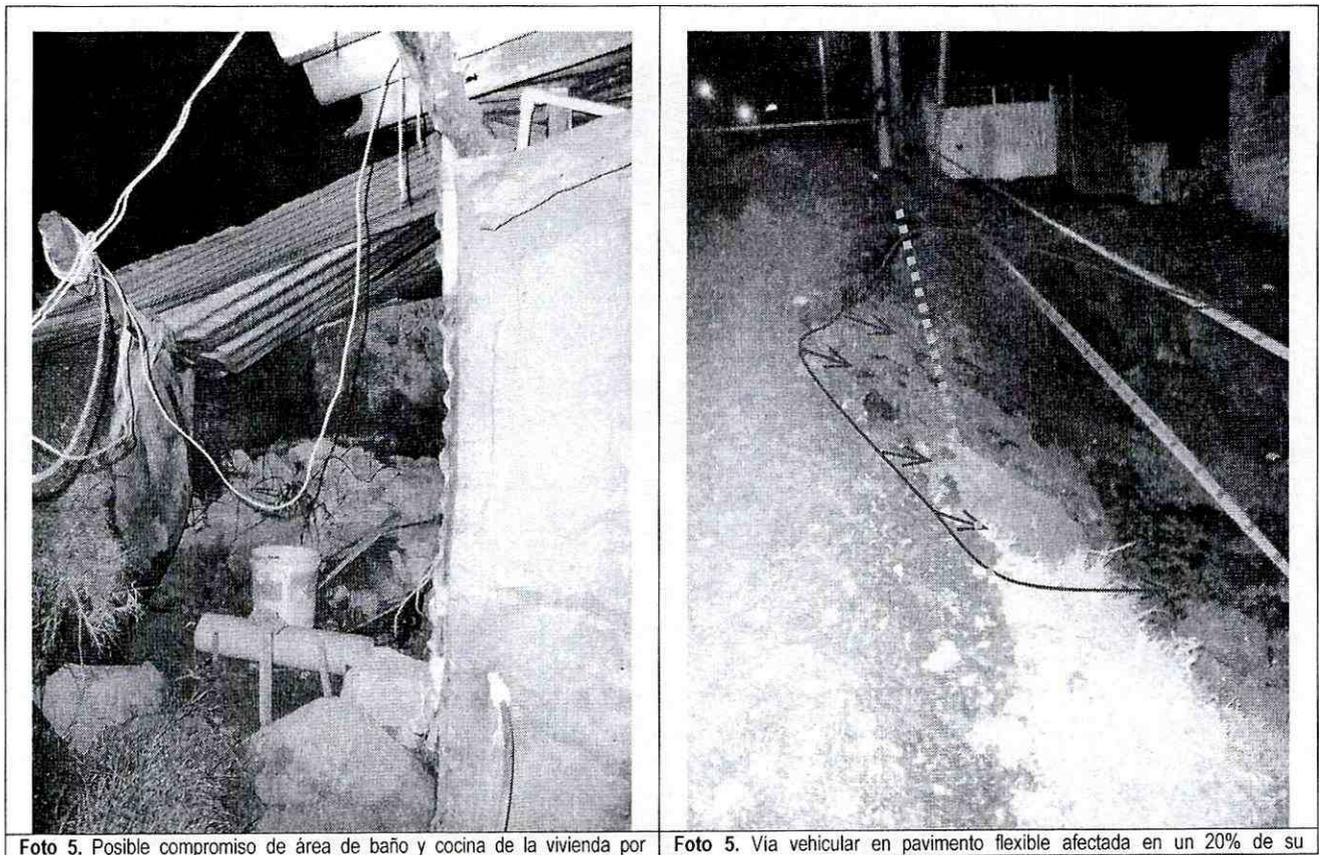
Adicionalmente en la parte alta del talud de corte se localiza una vía pública vehicular correspondiente a la Carrera 1 A Este frente a la nomenclatura N° 113-17 Sur, la cual se encuentra afectada la calzada en un ancho de aproximadamente 0.5 m y longitud de 2m (Foto 6) por lo cual se encuentra comprometida la funcionalidad y transitabilidad de la vía en el corto plazo.

Foto 5. Posible compromiso de área de baño y cocina de la vivienda por

Foto 5. Vía vehicular en pavimento flexible afectada en un 20% de su

mayores desprendimientos del talud.	funcionalidad por el proceso de remoción en masa.
-------------------------------------	---
