DIAGNÓSTICO TÉCNICO DI- 5393
SUBDIRECCIÓN DE EMERGENCIAS
COORDINACIÓN DE ASISTENCIA TÉCNICA
EVENTO No. 112390

DIRECCIÓN:	Carrera 5A Bis A No. 54-29 Sur	AREA DIRECTA:	150 m ²				
BARRIO:	La Paz	POBLACIÓN ATENDIDA:	80				
UPZ:	54 - Marruecos	FAMILIAS	3	ADULTOS	6	NIÑOS	6
LOCALIDAD:	18 - Rafael Uribe Uribe	PREDIOS EVALUADOS	2				
CHIP:	AAA0028MBBS	DOCUMENTO REMISORIO	CR-15488

REMOCIÓN EN MASA

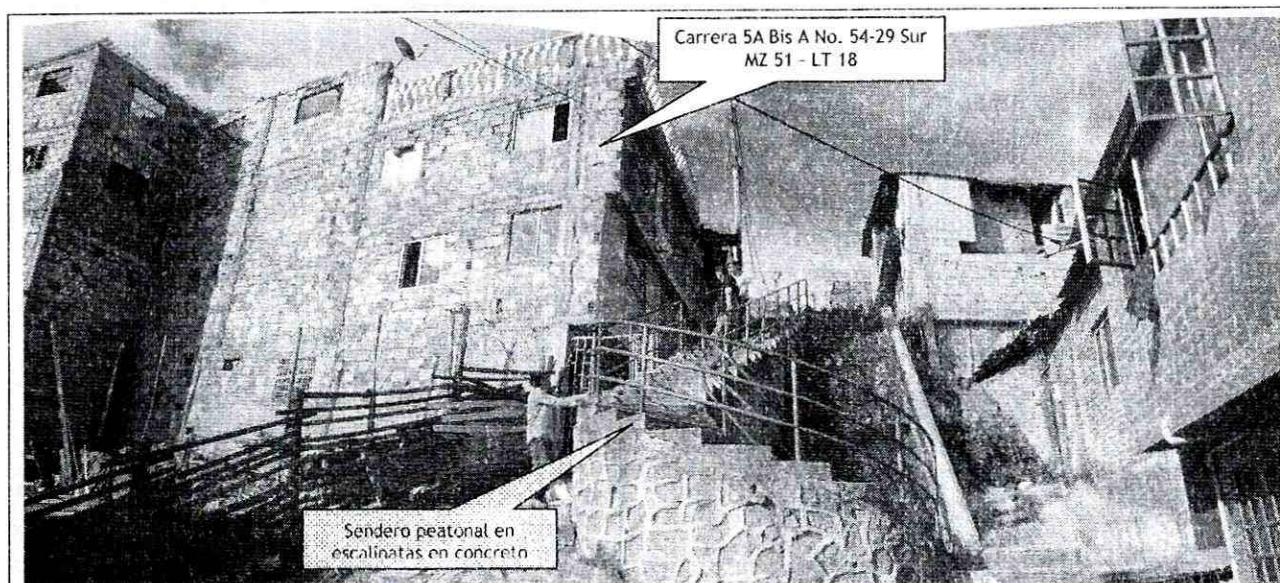
Foto 1. Vista panorámica del sector donde se localizan las escaleras en concreto que hacen parte del sendero peatonal correspondiente a la Carrera 5A Bis A entre la Calle 54 Sur y LA Calle 55 Sur del Barrio La Paz de la Localidad de Rafael Uribe Uribe.

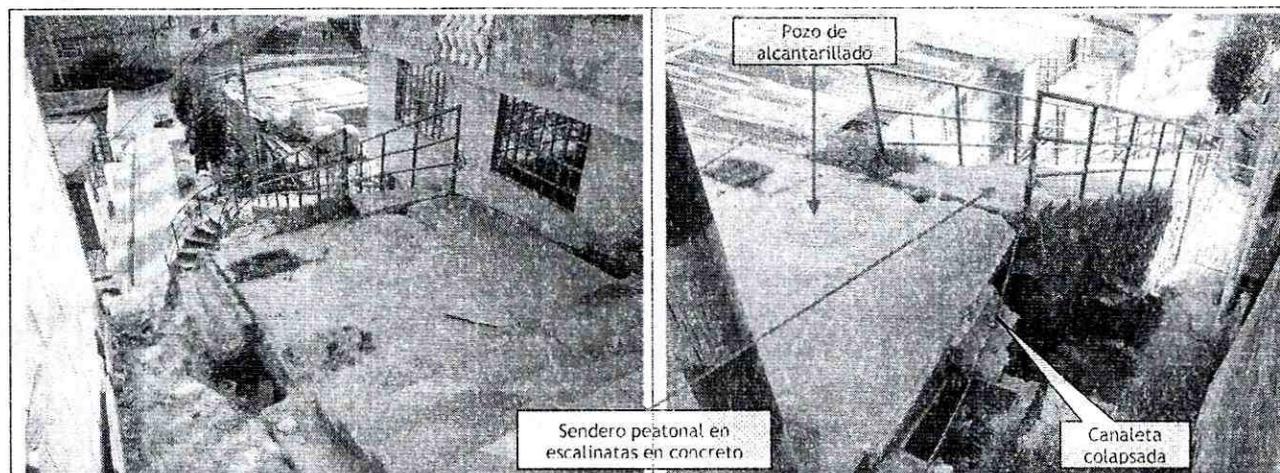
Así mismo, es evidente que la pérdida del material de relleno generó la socavación en la estructura de soporte del sendero peatonal evaluado, en una longitud de 1.5 m hacia el interior del sendero, un ancho aproximado de 2 m y una altura cercana a 2.5 m, dejando en voladizo la placa de concreto del descanso en la parte superior y expuestos los elementos mampuestos del pozo de inspección localizado en el eje del sendero peatonal en mención y el tubo de gres con diámetro aproximado de 6" localizado a una profundidad de 1.5 m de la rasante de dicho sendero, que al parecer hace parte de la red de alcantarillado del sector. De igual forma, se presentó el colapso de la canaleta en concreto de sección semicircular en una longitud aproximada de 3 m, y la separación en aproximadamente 7 cm de las escaleras con la placa de descanso que se encuentra en voladizo.

Fotos 2 y 3. Vista desde la parte alta de las escaleras en concreto objeto de evaluación en el presente informe técnico, donde se aprecia el colapso de la canaleta semicircular y la separación en aproximadamente 7 cm de las escaleras con la placa de descanso que se encuentra en voladizo.

- *Construir una baranda o barrera de protección en la parte alta de la escalera de acceso de la vía peatonal de la Carrera 5 A Bis A entre Calles 54 Sur y 55 Bis Sur del Barrio La Paz de la Localidad Rafael Uribe Uribe, con el fin de evitar accidentes de los transeúntes del sector.*

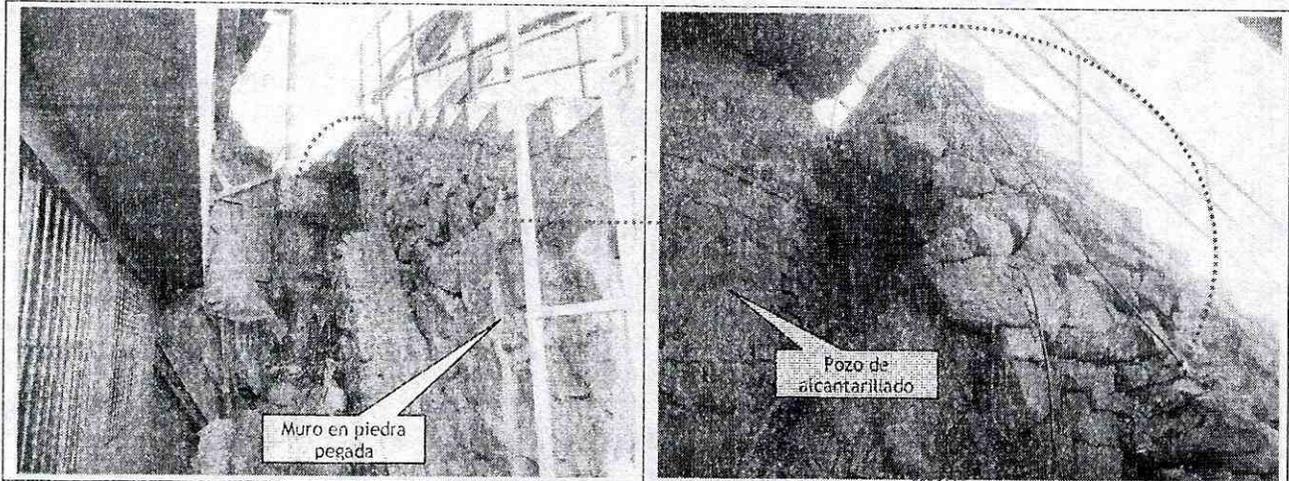
El muro en piedra pegada que presenta afectaciones, se localiza hacia el costado Occidental de las escaleras evaluadas, donde de acuerdo a lo evidenciado en el mismo, carece de sistemas para el drenaje del agua de escorrentía sub-superficial, por lo que es posible que dicho muro soporte presiones hidrostáticas considerables y al no ser una estructura monolítica, pudiere no ser una medida adecuada para soportar estos empujes. Es evidente de igual forma, la presencia de la inestabilidad de nuevos bloques de roca que hacen parte de dicho muro, que de llegarse a presentar estos desprendimientos, es posible que impacten el muro de cerramiento del primer nivel de la vivienda emplazada en el predio con nomenclatura Carrera 5A Bis A No. 54-29 Sur, comprometiendo la funcionalidad y habitabilidad de la habitación adyacente al muro en mención.

Dentro de las posibles causas que generaron la caída de bloques del muro de piedra pegada y el desprendimiento del material de relleno sobre el cual se encuentran soportadas las escaleras de concreto evaluado, se encuentra el no haber acatado las recomendaciones para este sector impartidas en los Diagnósticos Técnicos DI-2541 y DI-3245, en lo referente a realizar obras de protección y contención del relleno de cimentación y la implementación de medidas adecuadas para el manejo del drenaje de las aguas de escorrentía de las escaleras localizadas en la Carrera 5 A Bis A entre Calles 54 Sur y 55 Bis Sur, a la altura del predio con nomenclatura Carrera 5A Bis A No. 54-29 Sur del Barrio La Paz, Localidad de Rafael Uribe Uribe, con el fin de evitar desprendimientos de material que involucren el relleno de las escaleras en mención; situación que puede generar procesos de lavado y desestabilización del material de relleno, causados por la infiltración de aguas de escorrentía ante episodios de lluvias fuertes y debido a deficiencias del sistema de drenaje de aguas lluvias por conexiones erradas en las redes de alcantarillado.

Fotos 3 y 4. Vista del costado Occidental de la estructura soporte de las escalinatas en concreto objeto de evaluación en el presente informe técnico, donde se aprecia las afectaciones generadas por la caída de bloques del muro de piedra pegada y el desprendimiento del material de relleno sobre el cual se encuentran soportadas las escaleras de concreto, dejando expuesto los elemento mampuestos del pozo de alcantarillado y el tubo de gress que al parecer hace parte de la red de alcantarillado del sector.

- *A la Empresa de Acueducto y Alcantarillado de Bogotá, mantener vigente las recomendaciones del DI-2541 respecto a adelantar la revisión y mantenimiento del sistema de alcantarillado del sector de la Carrera 5 A Bis A entre Calles 54 Sur y 55 Bis Sur del Barrio La Paz de la Localidad Rafael Uribe Uribe y reconstruir la estructura de contención de la escalera de acceso de la vía peatonal de la Carrera 5 A Bis A entre Calles 54 Sur y 55 Bis Sur.*
