DIAGNÓSTICO TÉCNICO No. DI 5402
SUBDIRECCIÓN DE EMERGENCIAS
COORDINACIÓN DE ASISTENCIA TÉCNICA
EVENTO No 113268

ATENDIÓ: CLAUDIO GERARDO HOZMAN MORA				SOLICITANTE:	
COE:	33	MOVIL:	21	Directivos Plantel Educativo Juan Luis Londoño	
FECHA:	4 de Mayo de 2011	HORA:	10:00 a.m.	VIGENCIA: Temporal mientras no se modifiquen significativamente las condiciones físicas del sector

PREDIOS:	Carrera 1 C Este No. 66 A – 20 Sur Colegio Juan Luis Londoño	ÁREA DIRECTA:	0.3 Has		
BARRIO:	El Porvenir	POBLACIÓN ATENDIDA:	1500		
UPZ:	54 Marruecos	FAMILIAS	ADULTOS	100	NIÑOS 1400
LOCALIDAD:	5 – Usme	PREDIOS EVALUADOS	1		
CHIP	No registra	DOCUMENTO REMISORIO	CR - 11867

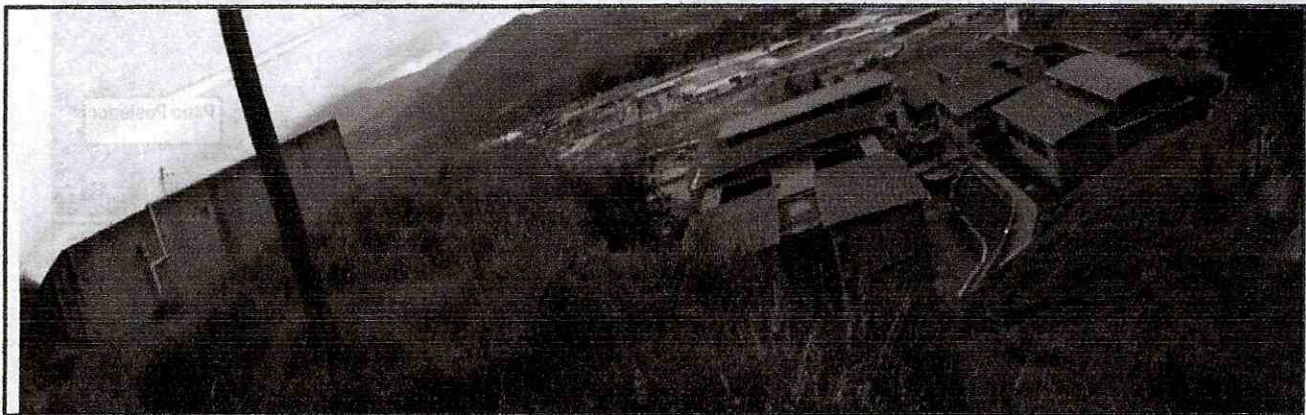
Foto 1. Vista panorámica del Colegio desde el talud de corte, se aprecia a la izquierda el tanque de reserva de agua, emplazado en la parte alta del talud en mención.

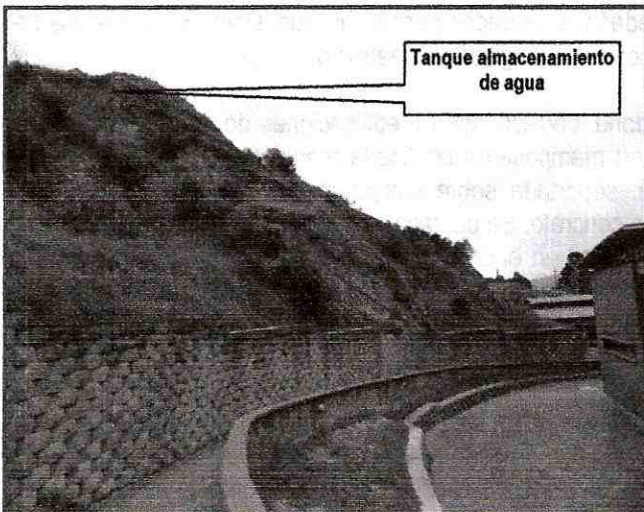
proceso de remoción en masa de carácter local, correspondiente a desprendimientos superficiales del horizonte orgánico, pequeños fragmentos de areniscas y suelo arcilloso, materiales que conforman un talud de corte localizado hacia la parte posterior del colegio (costado oriental). El sector afectado del talud tiene una longitud aproximada de 10 metros, tiene 15 metros de altura, y una inclinación variable de 60 a 70 grados, y presenta cobertura en pastos naturales. Como medida de protección del talud, y hacia el norte del punto donde se presentó el desprendimiento de material, se observan "piedras pegadas" cubriendo un área de aproximadamente 10 metros cuadrados. Se destaca que no se aprecia ningún tipo de obra para el manejo de las aguas superficiales y subsuperficiales que circulan por el talud de corte.

Entre las posibles causas que ocasionaron el proceso de remoción en masa se mencionan: la falta de medidas para el manejo de las aguas de escorrentía superficial y subsuperficial en el talud de corte afectado por el proceso de inestabilidad descrito, la naturaleza de los materiales que conforman dicho talud de corte y su susceptibilidad al contacto con el agua, y como aspecto detonante la intensidad de las lluvias que han cobijado el sector.

Foto 2. Vista del proceso de inestabilidad que afecta al talud de corte, y sus características geométricas.

- A la Secretaría de Educación Distrital, desde su competencia, identificar el responsable y/o responsables de implementar las obras de estabilización del talud de corte localizado al costado oriental del predio de la carrera 1 C Este No. 66 A – 20, del barrio El Porvenir, de la localidad de Usme donde funciona el Colegio Juan Luis Londoño, con el fin de adelantar las medidas de protección y control, tendientes a mejorar las condiciones de estabilidad del mismo, así como las obras para el manejo de aguas de escorrentía superficial y subsuperficial y verificar las acciones administrativas tendientes al cumplimiento de las recomendaciones impartidas mediante este documento con el objeto de proteger la integridad física de la comunidad educativa (estudiantes, docentes y personal administrativo).

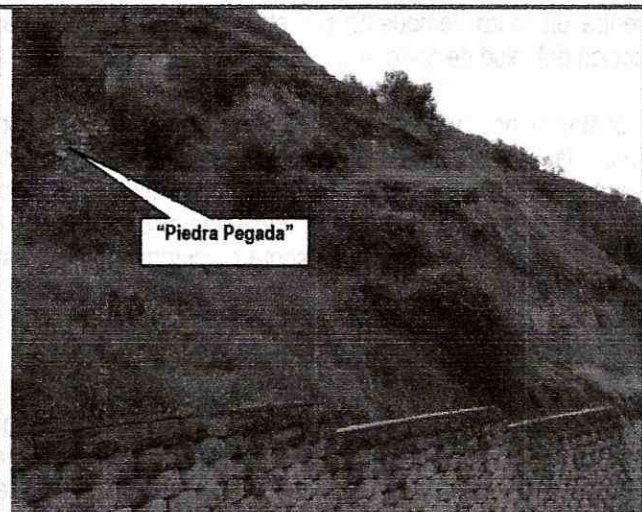
Foto 3. Vista detallada del talud de corte, el desprendimiento que lo afecta, y la piedra pegada al talud implementada como medida de protección.

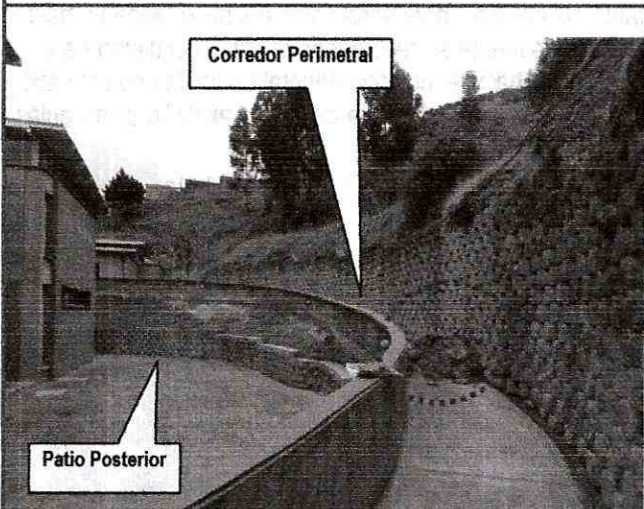
El volumen movilizado corresponde a aproximadamente 3 metros cúbicos, de los cuales aproximadamente 1 metro cúbico se ha movilizado hasta el corredor perimetral, y el volumen restante de la masa movilizada se acumuló contra un muro de contención que se localiza al costado oriental del corredor perimetral. Como resultado de la inspección visual del talud de corte, no se aprecian grietas de tracción, escarpes u otras evidencias que indiquen retrogresión o avance del proceso de inestabilidad identificado.

Como se mencionó, parte del material desprendido sobrepasó el muro de contención y se acumuló sobre el corredor perimetral, por lo cual se recomendó la restricción parcial de uso tanto del corredor perimetral como del patio aledaño, hasta tanto se garanticen las condiciones de estabilidad y funcionalidad. Adicionalmente se recomendó el establecimiento de una medida de protección de los vidrios del primer nivel de las aulas localizadas hacia el costado oriental en límites con el patio, ya que algunos bloques de arenisca se movilizaron desde el talud de corte hasta la zona del patio aledaño a las aulas mencionadas.

Foto 4. Se aprecia el desprendimiento local evidenciado, parte del cual se acumuló sobre el corredor perimetral

- Solicitud por Red Distrital a la Secretaría de Educación del Distrito, con el fin de realizar el retiro controlado del material acumulado sobre el corredor perimetral del costado oriental del predio de la carrera 1 C Este No. 66 A – 20, del barrio El Porvenir, de la localidad de Usme, donde funciona el Colegio Juan Luis Londoño.

- Se recomienda mantener restringido temporalmente el uso del patio y corredor perimetral localizados hacia el costado suroriental del predio de la carrera 1 C Este No. 66 A – 20, del barrio El Porvenir, de la localidad de Usme donde funciona el Colegio Juan Luis Londoño, hasta tanto se garanticen condiciones de estabilidad y seguridad para los estudiantes, profesores y personal administrativo que circula por el sector.
