ALCALDÍA MAYOR DE BOGOTÁ D.C. Fondo: Prevención y Atención Emergencias	DIAGNÓSTICO TÉCNICO	Código:	GAR- FT - 03
		Versión:	01
		Código documental:

DIAGNÓSTICO TÉCNICO No. DI-5403
SUBDIRECCIÓN DE EMERGENCIAS
COORDINACIÓN DE ASISTENCIA TÉCNICA
Evento 113239

DIRECCIÓN:	Calle 48 J Sur No. 12 - 70	ÁREA DIRECTA:	0.2 Has				
BARRIO:	La Arboleda II	POBLACIÓN ATENDIDA:	13				
UPZ:	54 Marruecos	FAMILIAS	2	ADULTOS	5	NIÑOS	8
LOCALIDAD:	18 Rafael Uribe Uribe	PREDIOS EVALUADOS	3				
CHIP	AAA0010YFWF	DOCUMENTO REMISORIO	CR-11868

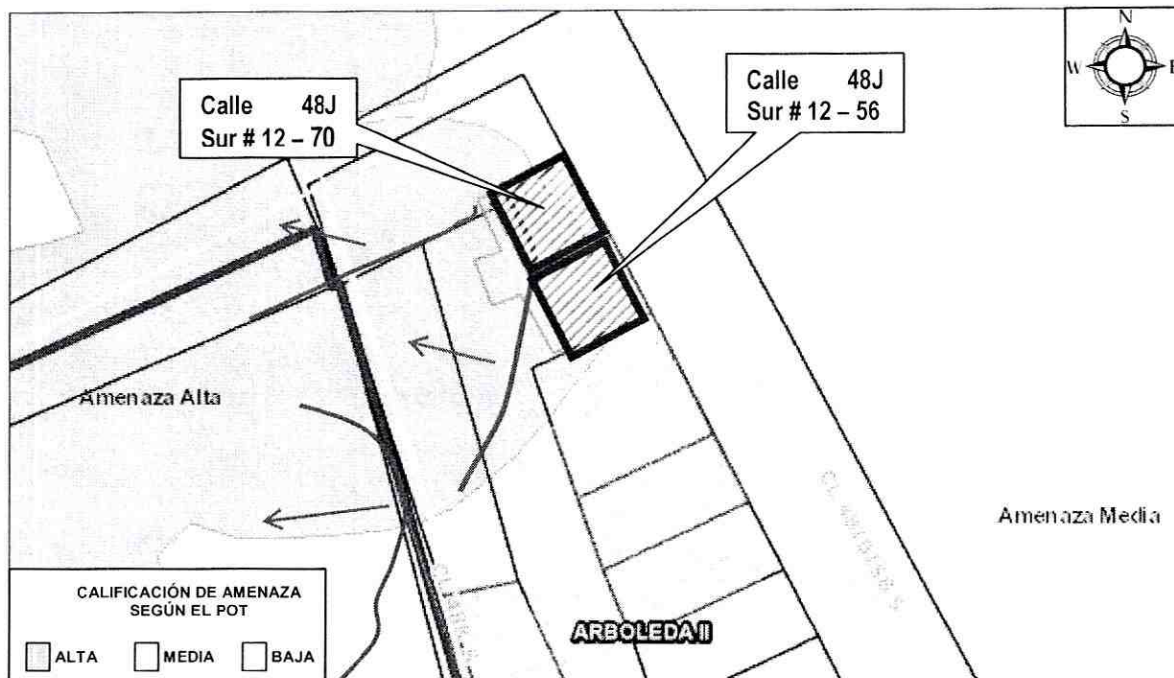
Figura 1. Calificación de los predios localizados en la Calle 48 J Sur # 12 - 70 y Calle 48 J Sur # 12 - 56, en zona de amenaza alta por remoción en masa de acuerdo con el Plan de ordenamiento Territorial POT de Bogotá.

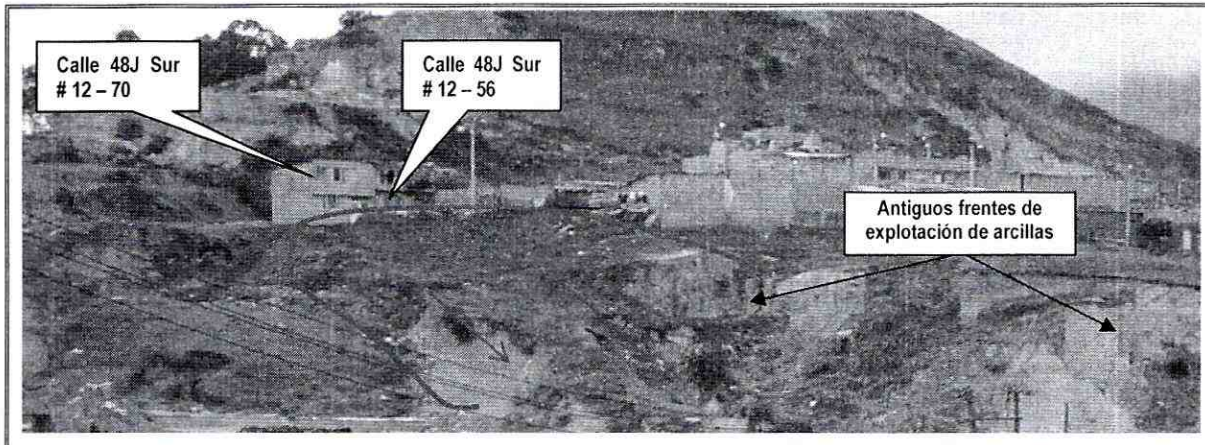
Fotografía 1 Se aprecia la panorámica del Barrio Arboleda II y los procesos de remoción en masa que afectan la zona, y los predios objeto del presente Diagnóstico Técnico.

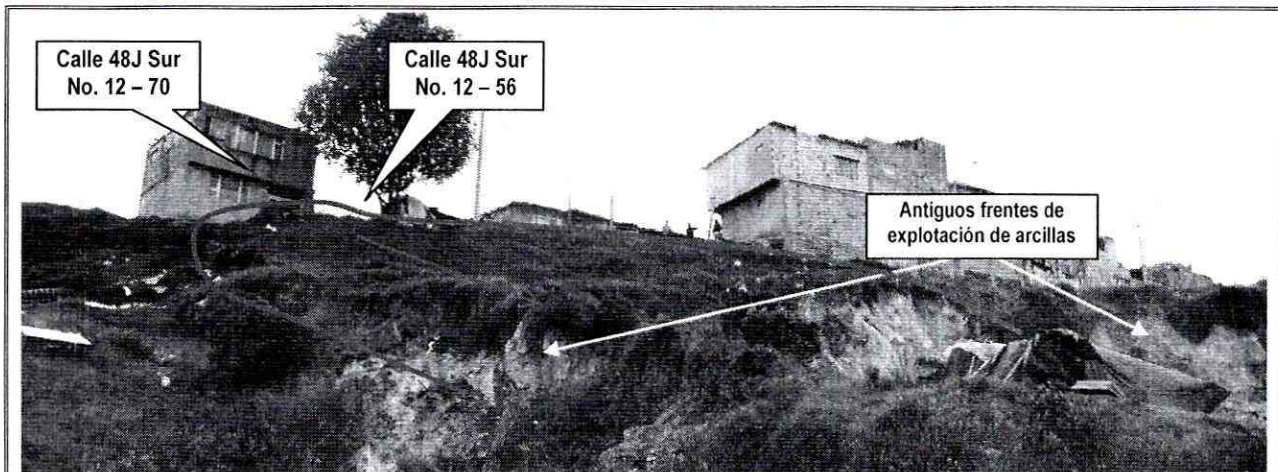
Fotografía 2 Se aprecia detalle de la ladera afectada por el proceso de remoción en masa que afecta a la zona, y la localización de los predios afectados.

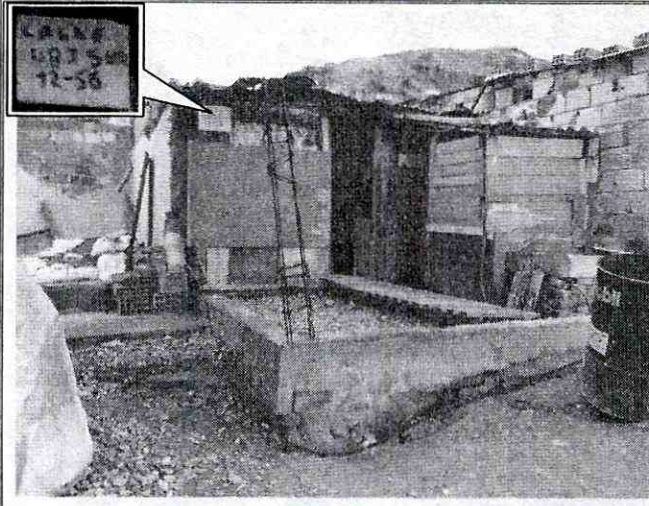
Fotografía 3 Detalle de la vivienda construida con material de recuperación, y las grietas evidenciadas en la cimentación.

- A la Caja de Vivienda Popular, agilizar el proceso de reasentamiento del predio ubicado en la calle 48 J Sur No. 12 – 56, en el barrio La Arboleda II de la Localidad de Rafael Uribe Uribe. con el fin de realizar la demolición inmediata de la vivienda en material de recuperación emplazada allí.

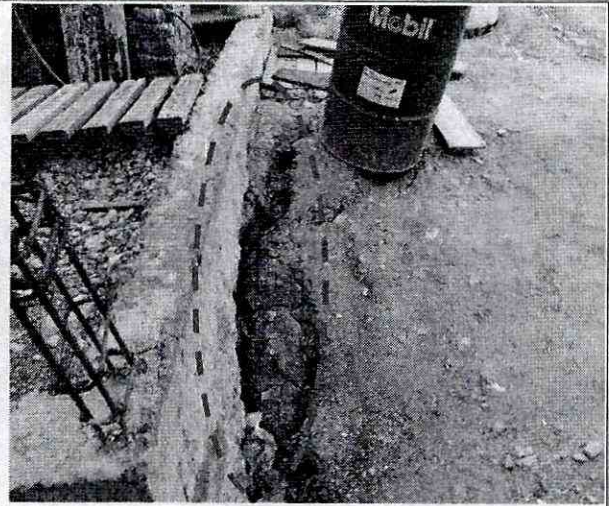
Fotografía 4 Detalle de la afectación de la cimentación donde se emplaza la vivienda construida con material de recuperación en la Calle 48 J Sur No. 12 - 56

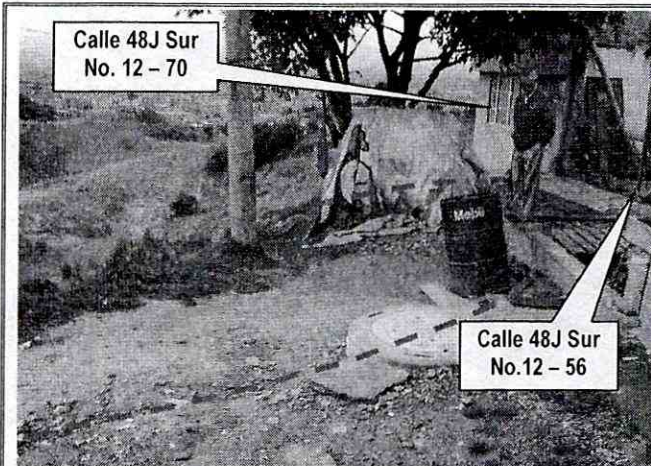
Fotografía 5 Afectación de los predios por el proceso de remoción en masa observado.

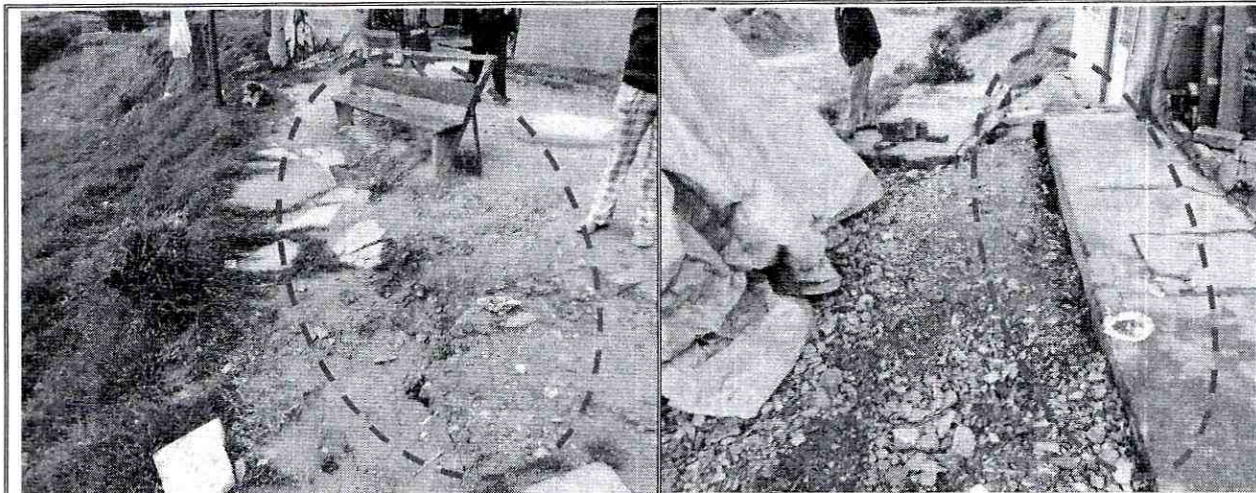
Fotografía 7 Afectación de los predios por el proceso de remoción en masa observado.

Fotografía 8 Afectación de los predios por el proceso de remoción en masa observado
