DIAGNÓSTICO TÉCNICO No. 5425
SUBDIRECCIÓN DE EMERGENCIAS
COORDINACIÓN DE ASISTENCIA TÉCNICA
EVENTO SIRE 112553

DIRECCIÓN:	Carrera 15 A Este No. 30-29 Sur Manzana 25 Lote 7 según CT-3747	ÁREA DIRECTA:	80 m ²		
BARRIO:	Desarrollo Corinto	POBLACIÓN ATENDIDA:	3		
UPZ:	32 - San Blas	FAMILIAS	1	ADULTOS	3
LOCALIDAD:	04 - San Cristóbal	PREDIOS EVALUADOS	1	NIÑOS	0
CHIP:		DOCUMENTO REMISORIO	CR-14756

4. DESCRIPCIÓN Y CAUSAS:

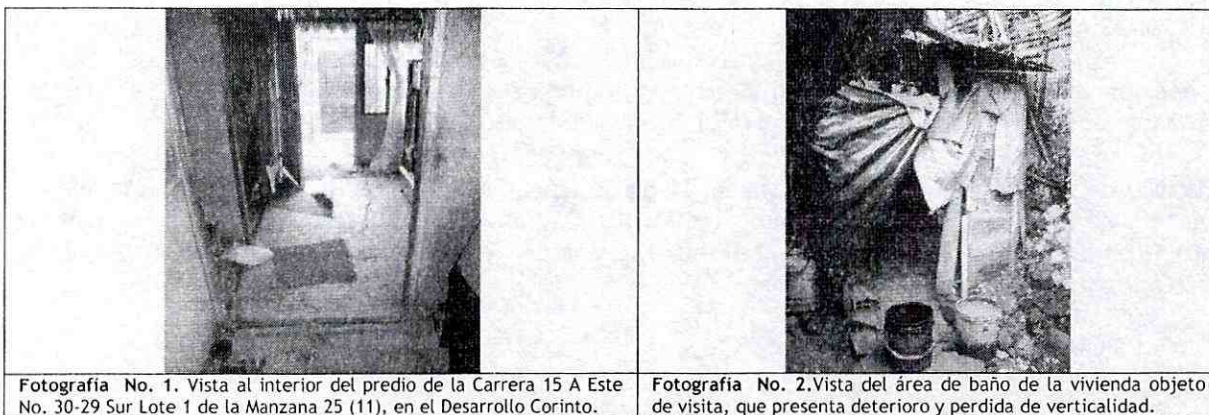
carece de medidas de estabilización y un adecuado sistema de manejo de las aguas de escorrentía superficial y sub superficial. Al momento de la verificación de igual manera, se identificó colindante al talud de corte, la existencia de una estructura en material de recuperación que funciona como zona de baño de la vivienda, estructura que presentaba deterioro y pérdida de verticalidad moderada, y en la cual se observó que producto de antiguos desprendimientos de material desde el talud de corte existente hacia el costado posterior del inmueble, la estructura en material de recuperación que conforma el baño, ha perdido parte de su estabilidad y ha sido reforzada nuevamente de manera antitecnica con nuevos elementos en material de recuperación.

Por lo anterior y teniendo en cuenta lo observado tanto en la estructura en material de recuperación que conforma el baño de la vivienda, así como el deterioro del terreno hacia la parte alta de la ladera, donde se ubica el predio de la Carrera 15 A Este No. 30-29 Sur Lote 1 de la Manzana 25 (11), se recomendó la evacuación temporal y preventiva de la vivienda.

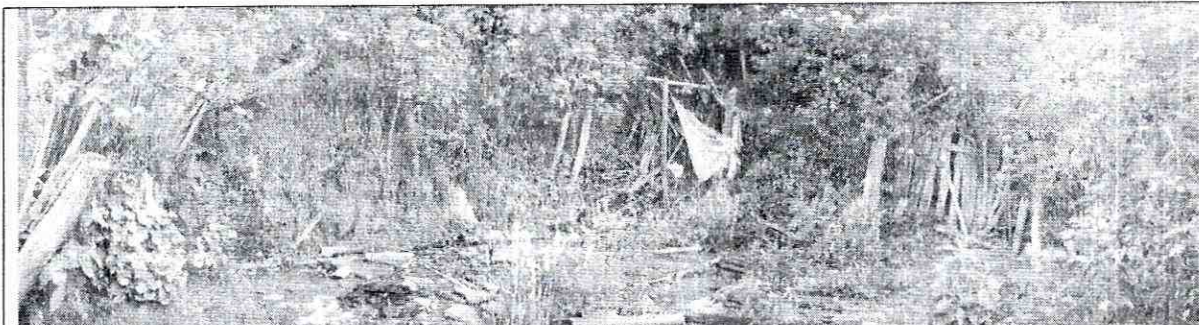
Es de resaltar que personal del Fondo de Prevención y Atención de Emergencias, realizó acciones de apoyo institucional en el día 11 de Abril de 2012, donde se evidenció que la vivienda fue demolida y que al momento en el predio existe un lote vacío.

Fotografía No. 3. Vista del sector donde se encontraba construida la vivienda antiguamente emplazada en el predio de la Carrera 15 A Este No. 30-29 Sur Lote 1 de la Manzana 25 (11), en el Desarrollo Corinto.

- Evacuar definitivamente y continuar con Prioridad Técnica 1 en el Programa de Reasentamiento de Familias Localizadas en Zonas de Alto Riesgo NO Mitigable al predio ubicado en la Carrera 15 A Este No. 30-29 Sur Manzana 25 (11) Lote 1 del desarrollo Corinto de la Localidad de San Cristóbal donde actualmente habita la Señora María Duarte.
