ALCALDÍA MAYOR DE BOGOTÁ D.C. Fondo Prevención y Atención Emergencias	<b>DIAGNÓSTICO TÉCNICO</b>	Código:	GAR- FT - 03
		Versión:	01
		Código documental:

**DIAGNÓSTICO TÉCNICO No. 5429**  
**SUBDIRECCIÓN DE EMERGENCIAS**  
**COORDINACIÓN DE ASISTENCIA TÉCNICA**  
**EVENTO SIRE No. 113614**

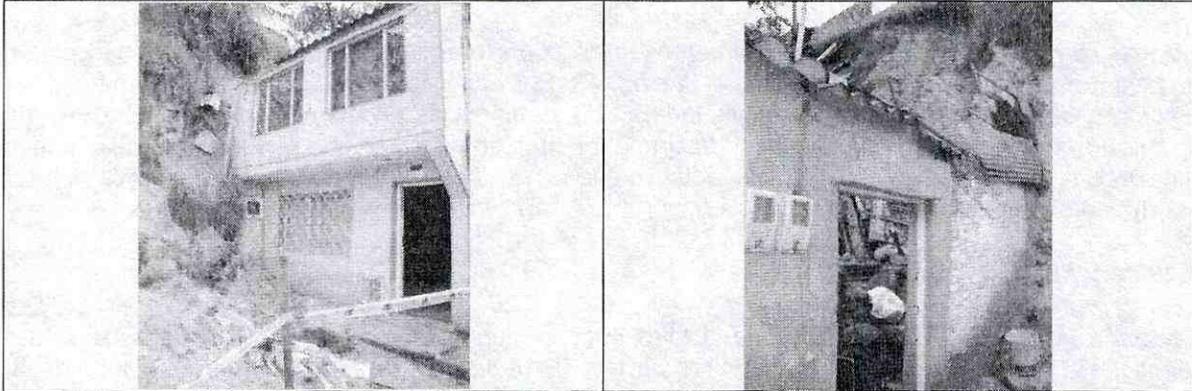
Fotografía 1 y 2. Vista del frontal de las viviendas de la Diagonal 48 M Sur No. 5R-13 y Diagonal 48 M Sur No. 5R-16 en el Barrio Los Molinos Parcelación 80 y 81 de la Localidad de Rafael Uribe Uribe.

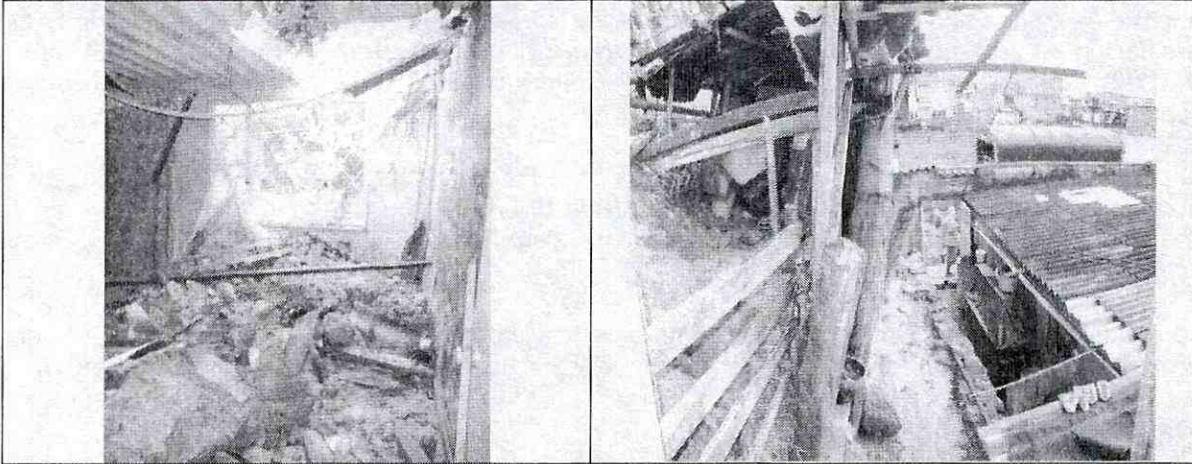
Se presentó un desprendimiento de material y bloques de rocas desde la parte alta de un sector del talud de corte existente hacia el costado oriental del predio de la Diagonal 48 M Sur No. 5R-13; talud de corte identificado y descrito en el Diagnóstico Técnico DI-4613 y para el cual se recomendó evaluar la viabilidad de incluir el mismo dentro de la Base de Sitios de Intervención por Fenómenos de Remoción en Masa para que se gestionará por parte de la entidad o entidades competentes, la realización de diseños y la ejecución de obras de mitigación de riesgo a lo largo del talud afectado; donde también se incluyera el mantenimiento y adecuación de los predios ya reubicados. El desprendimiento comprometió un volumen cercano a los 10 metros cúbicos de material conformado por suelo y bloques de roca de diámetro cercano a los 1.5 metros; material que entre otros, impactó contra la cubierta de la vivienda de la Diagonal 48 M Sur No. 5R-13 y se depositó tanto en las habitaciones del segundo piso de la edificación, como hacia la parte frontal del inmueble sobre la Diagonal 48 M Sur.

Adicionalmente al momento de la inspección visual realizada, se identificó en la cara del talud de corte objeto de evaluación, el cual cubre los sectores perimetrales del costado oriental de las viviendas de la Diagonal 48 M Sur No. 5R-13 y Diagonal 48 M Sur No. 5R-16, la susceptibilidad en el corto plazo de desprendimientos de material conformado por suelo y bloques de rocas, que podrían impactar a las estructuras de los inmuebles en comento. Entre las posibles causas por las cuales se presentó el proceso de remoción en masa que afectó el talud de corte evaluado, esta la falta de medidas de estabilización y manejo de las aguas de escorrentía superficial y subsuperficial en el talud de corte en mención, el tipo de material que conforma el talud de corte y las fuertes lluvias que han cobijado el sector. Teniendo en cuenta la condición evidenciada y la posibilidad de deslizamientos adicionales de material en el talud de corte evaluado, el cual se ubica hacia al costado oriental de los predios de la Diagonal 48 M Sur No. 5R-13 y Diagonal 48 M Sur No. 5R-16, se recomendó la evacuación preventiva de las viviendas emplazadas en los predios en comento.

Fotografía 3. Vista al interior de la vivienda de la Diagonal 48 M Sur No. 5R-13, en una de las habitaciones donde se depositó el material desprendido.

Fotografía 4. Vista la interior del predio de la Diagonal 48 M Sur No. 5R-16, ubicada al costado occidental del talud de corte, donde pueden presentarse desprendimientos de material.

- Al responsable y/o responsables del predio de la Diagonal 48 M Sur No. 5R-13 y Diagonal 48 M Sur No. 5R-16 del Barrio Los Molinos Parcelación 80 y 81 de la Localidad de Rafael Uribe Uribe, acatar la recomendación de evacuación de las viviendas emplazas en los predios en comento. Acción realizada el día 14 de Mayo de 2011 mediante las Actas No. 3143 y No. 3142 respectivamente.
