DIAGNÓSTICO TÉCNICO No. DI - 5431
SUBDIRECCIÓN DE EMERGENCIAS
COORDINACIÓN DE ASISTENCIA TÉCNICA
EVENTO SIRE No 113805

SECTOR:	Calle 2 No. 5B-09 Este Calle 2 No. 5B-55 Este	ÁREA DIRECTA:	80 m ²		
BARRIO:	Santa Rosa de Lima	POBLACIÓN ATENDIDA:	200		
UPZ:	96- Lourdes	FAMILIAS	50	ADULTOS	100
LOCALIDAD:	3 - Santa Fe	PREDIOS EVALUADOS	2		
CHIP	AAA0033PEAW AAA0033PEBS	DOCUMENTO REMISORIO	CR-14660

REMOCIÓN EN MASA

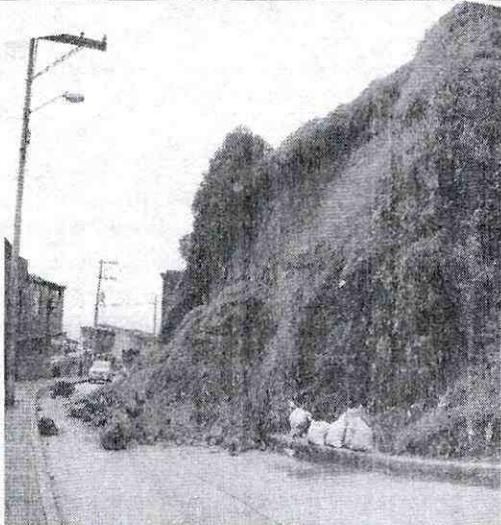
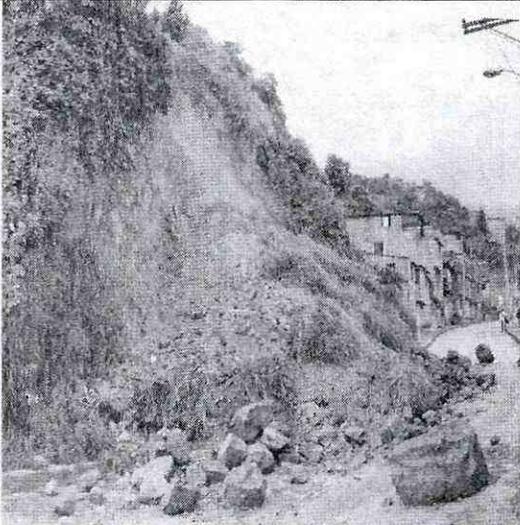
Se presentó el desprendimiento de un volumen cercano a los 25 metros cúbicos de capa vegetal, bloques de rocas de arista cercana a 0.7 metros y suelo del tipo limoso desde un talud vial de pendiente cercana a los 60 grados, altura cercana a los 4 metros en altura, longitud aproximada de 6 metros, el cual carece de medidas de estabilización y de sistema de manejo de las aguas de escorrentía superficial y posiblemente realizado

Dentro de las posibles causas de los desprendimientos de material se encuentran la falta de medidas de protección y al manejo inadecuado de las aguas de escorrentía superficial y subsuperficial, igualmente la exposición del talud rocoso a agentes ambientales como la lluvia, los cuales incrementan los procesos erosivos y la degradación sobre este, afectando su estabilidad.

<p>Foto 1. Vista hacia el norte de la Calle 2 a la altura de la Carrera 5 B-09 Este, donde se depositó el material desprendido del talud vial. A la izquierda se ubican los predios de la Calle 2 No. 5B-09 Este y Calle 2 No. 5B-55 Este.</p>	<p>Foto 2. Vista hacia el sur de la Calle 2 a la altura de la Carrera 5 B-09 Este, donde se presentó el desprendimiento de material. Se identifican en la masa movilizada, bloques de roca de arista cercana a los 0.7 metros.</p>

- A la Alcaldía Local de Santa Fe garantizar y mantener el cierre preventivo de la Calle 2 a la altura de la Carrera 5 Este, por causa del deslizamiento presentado y la susceptibilidad de desprendimientos adicionales desde el talud de corte vial existente al costado oriental de la Calle 2 y frente a los predios de la Calle 2 No. 5B-09 Este y Calle 2 No. 5B-55 Este, en el Barrio Santa Rosa de Lima; hasta tanto se realicen las acciones de retiro controlado tanto del material deslizado como del susceptible a desprenderse desde la parte alta del talud vial en comento.
