**DIAGNÓSTICO TÉCNICO No. 5433**  
**SUBDIRECCIÓN DE EMERGENCIAS**  
**COORDINACIÓN DE ASISTENCIA TÉCNICA**  
**EVENTO SIRE 114001**  
**(RADICADO FOPAE 2011ER5133-2011ER5535)**

DIRECCIÓN:	Transversal 10 Este # 14B-49 Sur Int. 3	ÁREA DIRECTA:	70 m2				
BARRIO:	Sector Catastral El Triángulo	POBLACIÓN ATENDIDA:	9				
UPZ:	32- San Blas	FAMILIAS	3	ADULTOS	6	NIÑOS	3
LOCALIDAD:	4- San Cristóbal	PREDIOS EVALUADOS	1				
CHIP:	AAA0000MJJZ	DOCUMENTO REMISORIO	CR-14906

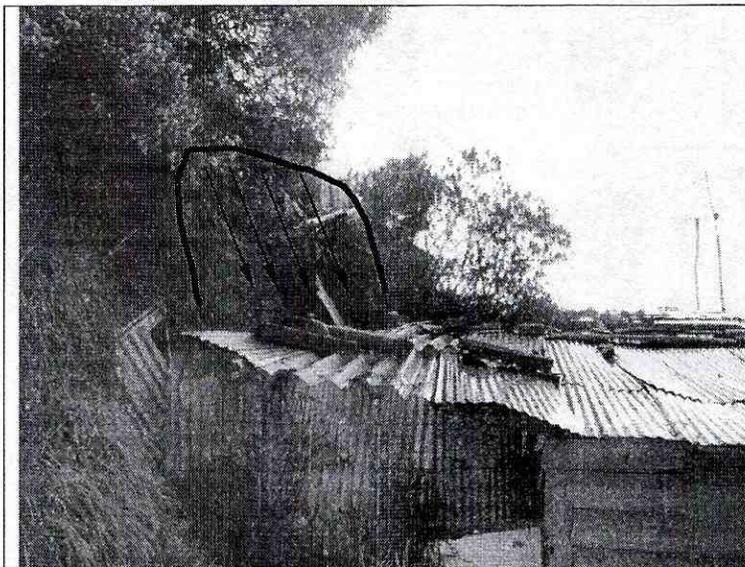
Se presentó un proceso de remoción en masa en volumen cercano a los 10 metros cúbicos de suelo orgánico, capa vegetal desde la parte media una ladera localizada hacia el costado occidental de la vivienda emplazada en el predio de la Transversal 10 Este No. 14 B-49 Sur Int. 3. El material deslizado desde la parte alta de un talud de corte de altura cercana a los 5 metros, impactó contra la estructura de la vivienda de la Transversal 10 Este No. 14 B-49 Sur Int. 3, generando entre otros la deformación excesiva y pérdida de verticalidad de un muro perimetral construido en material de recuperación ubicado sobre el costado occidental de la vivienda en cemento.

**Fotografía 1.** Vista desde la fachada y costado occidental del predio de la Transversal 10 Este No. 14B-49 Interior 3, donde se presentó el desprendimiento de material (Mayo 2011).

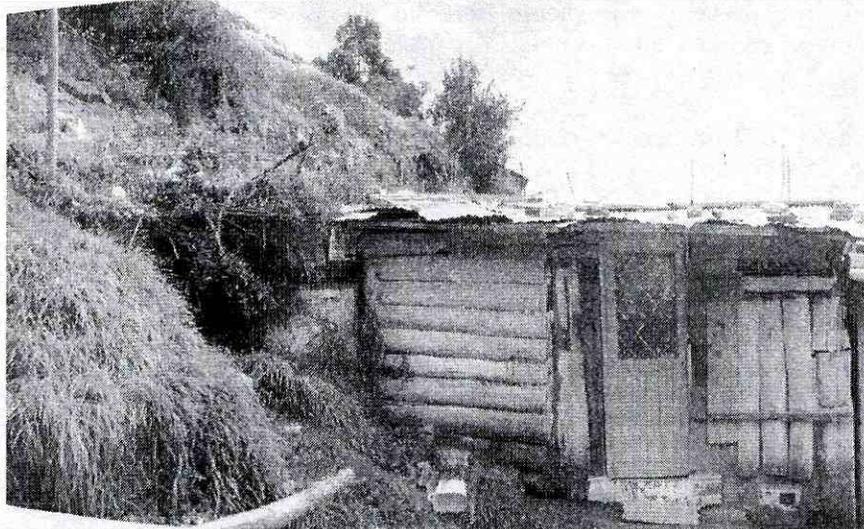
Es de resaltar que personal del Fondo de Prevención y Atención de Emergencias, en acciones de apoyo institucional realizó, el día 23 de Mayo de 2012, verificación de las condiciones del sector, donde se identificó que la edificación aún permanece en pie y que hacia el costado sur occidental, donde se ubica el talud de corte que presentó el deslizamiento en el mes de Mayo de 2011, se han presentado deslizamientos adicionales que se han depositado sobre la vivienda de la Transversal 10 Este No. 14 B-49 Int. 3. Adicionalmente se realizaron varios llamados a la puerta de la vivienda, sin obtener respuesta, situación que posiblemente indique que al momento no habitan personas en el inmueble. No obstante, lo anterior se solicitó a personal de la Alcaldía Local de San Cristóbal y a través de la red distrital de emergencias, la verificación de si al

**Fotografía 3.** Vista desde la fachada y costado occidental del predio de la Transversal 10 Este No. 14B-49 Interior 3, donde se presentó el desprendimiento de material (Mayo 2012).
