**DIAGNÓSTICO TÉCNICO DI-5437**  
**SUBDIRECCIÓN DE EMERGENCIAS**  
**COORDINACIÓN DE ASISTENCIA TECNICA**  
**EVENTO 113852**

ATENDIÓ: OSCAR EMILIO HERNANDEZ CORDOBA				SOLICITANTE	
COE	34	MOVIL	22	Comunidad	
FECHA	14 de Mayo de 2011	HORA	5:30 pm	VIGENCIA: Temporal mientras no se modifique significativamente las condiciones físicas del sector

DIRECCIÓN	CALLE 50A BIS No. 12A - 27 CALLE 50A BIS No. 12A - 37 CALLE 50A BIS No. 12A - 45	ÁREA DIRECTA	0.12 Ha				
BARRIO	El Consuelo	POBLACIÓN ATENDIDA	56				
UPZ	54 - Marruecos	FAMILIAS	16	ADULTOS	41	NIÑOS	15
LOCALIDAD	18- Rafael Uribe Uribe	PREDIOS EVALUADOS	4				
CHIP	AAA0010YCBS - AAA0010YCCN Y AAA0010YCDE	Oficio Remisorio	CR-12831

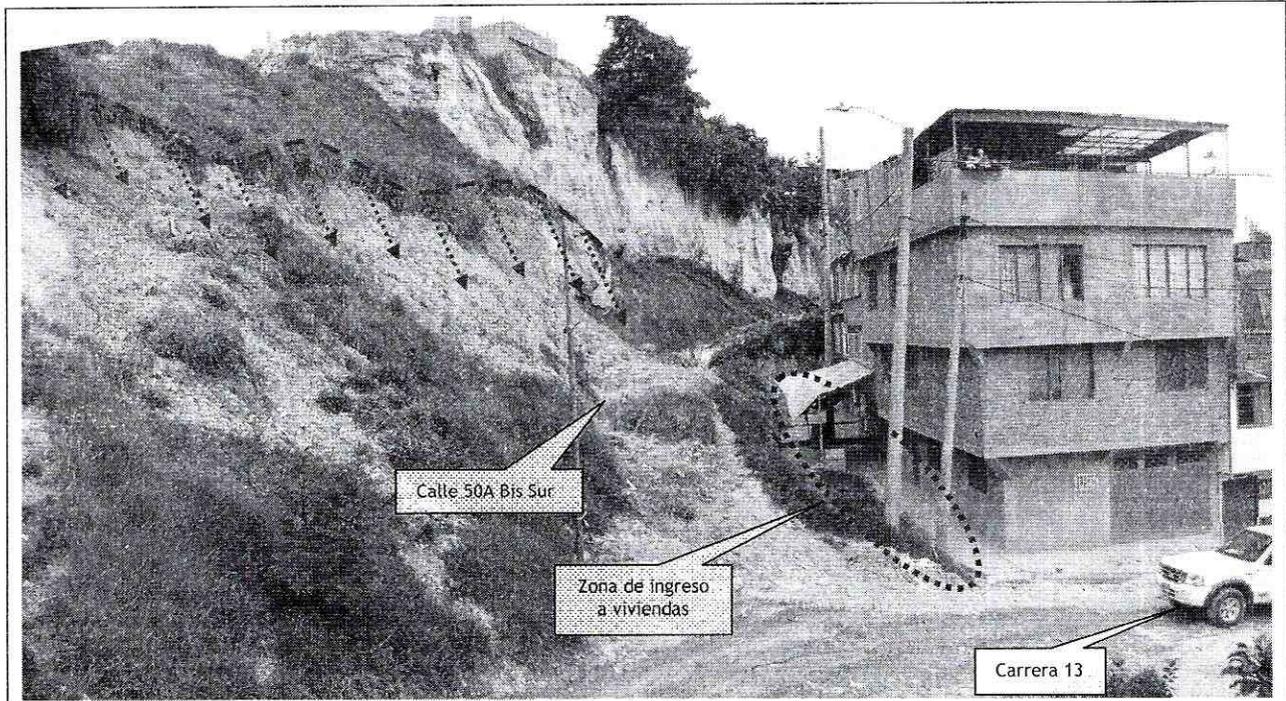
25302, en cuanto a implementar las obras de protección y estabilización del talud vial afectado, al igual que medidas para el adecuado manejo del drenaje superficial y sub-superficial, así como medidas para el adecuado manejo del drenaje superficial y sub-superficial. El volumen involucrado en el desprendimiento es de aproximadamente 40 m<sup>3</sup> de suelo orgánico y arcilla, los cuales se han depositado sobre la vía correspondiente a la Calle 50A Bis entre las Carreras 12 A Bis y 13, comprometiendo su transitabilidad y su funcionalidad.

**Foto 1.** Vista panorámica del proceso de remoción en masa presentado en la Calle 50 A Bis Sur entre Carreras 12A Bis y 13, del Barrio El Consuelo de la Localidad de Rafael Uribe Uribe.

- A la Alcaldía Local de Rafael Uribe Uribe adelantar las acciones administrativas pertinentes con el fin de establecer el responsable y/o responsables de realizar el retiro controlado del material depositado sobre la vía de la correspondiente a la Calle 50A Bis Sur entre Carreras 12A y 13 del Barrio El Consuelo.

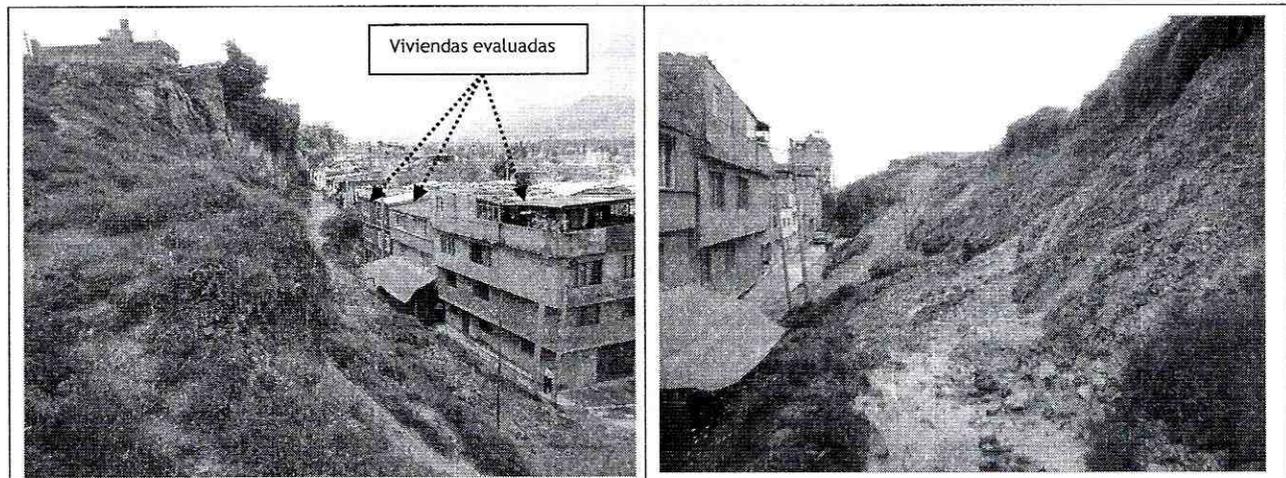
Las viviendas emplazadas en los predios con nomenclatura Calle 50A Bis Sur No. 12A-45, Calle 50A Bis Sur No. 12A-37 y Calle 50A Bis Sur No. 12A-27, se localizan hacia el costado Sur-Occidental de la vía correspondiente a la Calle 50 A Bis, a una altura cercana de 1.5 m por debajo del nivel de la rasante de la vía en mención y a una distancia aproximada de 3 metros de la misma; viviendas que según lo observado corresponden a edificaciones de 3 y 4 niveles, construidas en mampostería parcialmente confinada, con cubiertas livianas conformadas por tejas en asbesto cemento y zinc, sostenidas por entramados de madera que a su vez descansan sobre los muros perimetrales de las mismas; donde se evidencian deficiencias constructivas relacionadas con la carencia de elementos de confinamiento y amarre del tipo vigas y columnas, haciéndolas altamente vulnerables ante la acción de cargas dinámicas (sismo u otras).

Finalmente, de presentarse un avance sobre el proceso de remoción en masa identificado en el talud de corte evaluado, es posible que parte del material potencialmente inestable, se deposite el sendero peatonal de la Calle 50A Bis Sur, que da acceso a las viviendas localizadas en la parte inferior del segmento vial evaluado, viéndose comprometida su funcionalidad y su transitabilidad. Por tal motivo se recomendó la evacuación temporal y preventiva a las viviendas emplazadas en los predios con nomenclatura Calle 50A Bis Sur No. 12A-37 y Calle 50A Bis Sur No. 12A-27, al igual que la restricción de uso del Apartamento del primer piso del predio con dirección Calle 50A Bis Sur No. 12A-45, el cual tiene su ingreso por el sendero peatonal restringido; sin embargo se destaca que los otros Apartamentos que hacen parte de dicho predio no se presentan compromiso en su habitabilidad dado que esta vivienda cuenta con un acceso adicional sobre la Carrera 13.

**Foto 2.** Vista de las viviendas que posiblemente se podrían ver afectadas en caso de presentarse un avance en el proceso de remoción en masa, del talud de corte evaluado.

**Foto 3.** Material depositado sobre la vía correspondiente a la Calle 50A Bis Sur entre las Carreras 12A Bis y 13, viéndose comprometida la funcionalidad y transitabilidad en la misma.

- A los responsables de las viviendas emplazadas en los predios con nomenclatura Calle 50A Bis No. 12A-27 y Calle 50A Bis No. 12A-37, del Barrio El Consuelo de la Localidad de Rafael Uribe Uribe, mantener evacuados las viviendas, hasta tanto se garanticen las condiciones de estabilidad del talud de corte vial localizado hacia el costado Nor-Oriental de la Calle 50A Bis y por ende se garanticen las condiciones de seguridad y habitabilidad de las mismas.

- Al responsable y/o responsables del predio ubicado en la Calle 50A Bis Sur No. 12A-45, del Barrio El Consuelo de la Localidad de Rafael Uribe Uribe, mantener la restricción de uso del apartamento del primer, hasta tanto se garanticen condiciones de estabilidad del talud de corte vial localizado hacia el costado Nor-Oriental de la Calle 50A Bis y por ende se garanticen las condiciones de seguridad y habitabilidad de la vivienda.

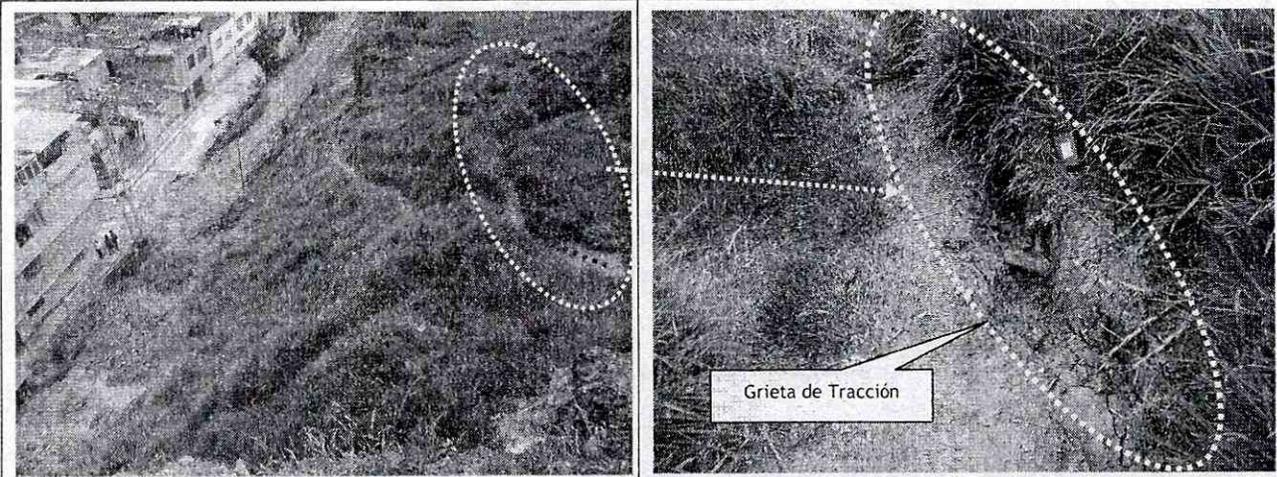
Hacia la parte alta del talud de corte, se localiza una ladera compuesta por rellenos antrópicos, dispuestos posiblemente durante las actividades mineras, observando sobre la corona de dicho talud una grieta de tracción con abertura cercana a 10 mm y una longitud aproximada de 4 metros, que evidencia la presencia de un proceso de remoción en masa activo de carácter local, el cual involucra un volumen de masa potencialmente inestable aproximado a los 150 m<sup>3</sup>. Adicionalmente, no se evidenció sobre la ladera en concreto, sistemas para el drenaje superficial ni sub-superficial, lo que hace que las aguas de escorrentía discurren y se infiltren al terreno, generando la saturación de los materiales que conforman el talud, situación que posiblemente es la causa detonante del proceso de remoción en masa identificado en dicho talud.

Fotos 4 y 5. Vista grieta de tracción localizada en la corona del talud de corte vial, que evidencia una superficie de falla de un proceso de remoción en masa activo.

- A la Alcaldía local de Rafael Uribe Uribe, con su oficina de obras realizar un monitoreo frecuente al talud de corte vial localizado hacia el costado Nor-Oriental de la Calle 50A Bis Sur entre Carreras 12A y 13 del Barrio El Consuelo, de la Localidad de Rafael Uribe Uribe; lo anterior para prevenir y/o determinar posibles afectaciones que se puedan presentar en las viviendas y demás
