DIAGNÓSTICO TÉCNICO No. DI-5442
SUBDIRECCIÓN DE EMERGENCIAS
COORDINACIÓN DE ASISTENCIA TECNICA
EVENTO SIRE 114118

DIRECCIÓN	Calle 18 No. 0-41 Este (Nomenclatura Antigua) Calle 18 No. 1-41 Este (UAECD)	ÁREA DIRECTA	1.000 M ²		
BARRIO	SECTOR CATASTRAL LAS AGUAS	POBLACIÓN ATENDIDA	800		
UPZ	94 - Candelaria	FAMILIAS	150	ADULTOS	480
				NIÑOS	320
LOCALIDAD	3 - Santa Fe	PREDIOS EVALUADOS	1		
CHIP	AAA00330JJFZ	Documento Remisorio	CR-14487

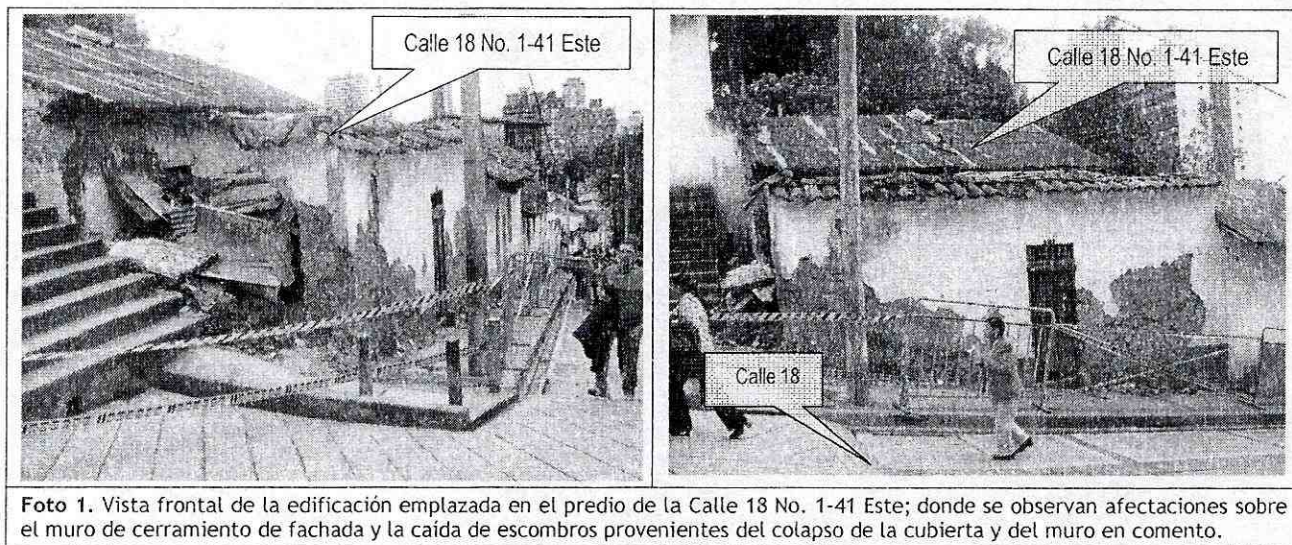
5. REGISTRO FOTOGRAFICO

De acuerdo con la inspección visual se observó que la estructura de cubierta y muros de carga presentan un grado de deterioro alto, reflejado en la degradación de los elementos de madera que soportan la cubierta, los cuales exhiben algunas deflexiones excesivas y pudrición, condición que ha generado colapsos parciales de la cubierta en la zona frontal de la edificación, también se identifican colapsos parciales (desprendimientos) y pérdidas de verticalidad leve de los muros estructurales del costado occidente de la edificación. Adicionalmente se evidenció fractura y desprendimiento de algunos segmentos de la torta en mortero del cielorraso en los espacios interiores de la zona frontal y media de la edificación. Dichas afectaciones posiblemente están asociadas con el tipo de material

que componen la estructura, los métodos constructivos y deficiencias inherentes a la época de construcción, la exposición a la intemperie y la falta de mantenimiento, razón por la cual la estabilidad de la cubierta, muros y del cielo raso y por consiguiente la habitabilidad de la edificación, se encuentran comprometidas en la actualidad.

- Al responsable de la vivienda emplazada en el predio con nomenclatura Calle 18 No. 1-41 Este, del Sector Catastral Las Aguas de la Localidad de Santa Fe, mantener evacuado el predio, hasta tanto se garanticen las condiciones de habitabilidad y estabilidad de la estructura de la misma.
- Mantener la restricción parcial de uso del paso peatonal (Andén) localizado en intermediaciones de la Calle 18 y la edificación emplazada en el predio con nomenclatura Calle 18 No. 1-41 Este del Sector Catastral Las Aguas de la Localidad de Santa Fe, hasta tanto se realice el retiro controlado de las tejas instaladas sobre el muro de fachada de la edificación en comento y se garanticen las condiciones de estabilidad del mismo.
