<h2>DIAGNÓSTICO TÉCNICO</h2>	Código:	GAR- FT - 03
		Versión:	01
		Código documental:

DIAGNÓSTICO TÉCNICO – DI No. 5443
SUBDIRECCIÓN DE EMERGENCIAS
COORDINACIÓN DE ASISTENCIA TECNICA
EVENTO SIRE 114323

DIRECCIÓN	Diagonal 32 B Bis C Sur No. 12 C – 62 Diagonal 32 B Bis C Sur No. 12 C – 58	ÁREA DIRECTA	140 M ²				
BARRIO	Resurrección	POBLACIÓN ATENDIDA	10				
UPZ	53 – Marco Fidel Suarez	FAMILIAS	3	ADULTOS	8	NIÑOS	2
LOCALIDAD	18 – Rafael Uribe Uribe	PREDIOS EVALUADOS	2				
CHIP	AAA0008UWRU AAA0008UWPP	Oficio Remisorio	CR-12168

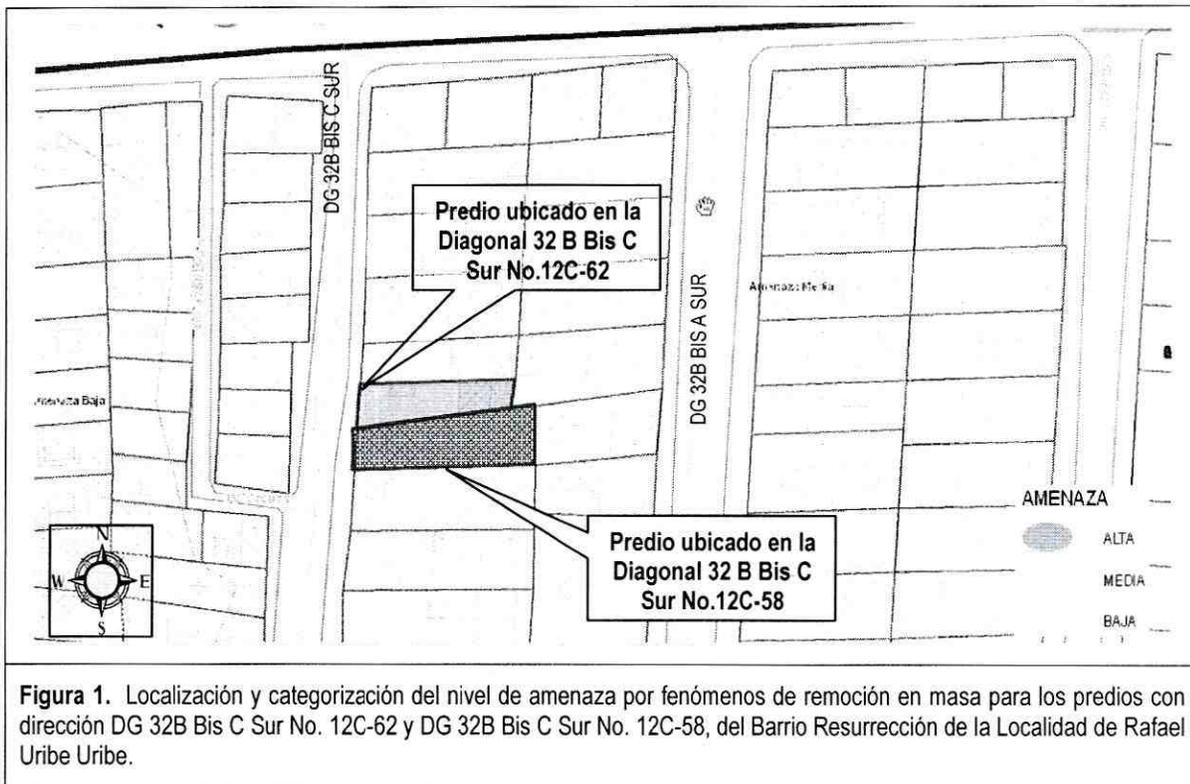
De acuerdo con el plano normativo de Amenaza por Remoción en Masa, del Plan de Ordenamiento Territorial de Bogotá – POT (Decreto 190 de 2004, por el cual se compilan los decretos 619 de 2000 y 469 de 2003), los predios evaluados, se encuentran catalogados como de Amenaza Media por Fenómenos de Remoción en Masa, tal como se puede ver en la **Figura 1**.

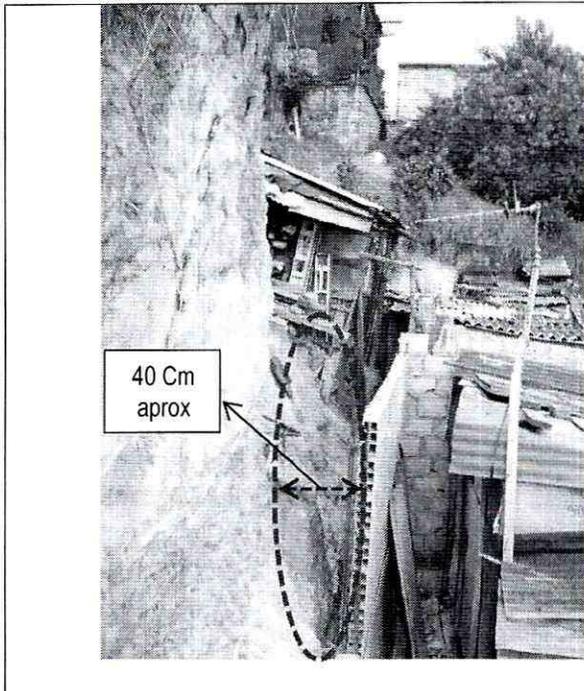
40 Cm
aprox

Fotografía 1. Tomada el día 15 de Marzo de 2005, aún no había fallado el talud de corte, y se encontraba a una distancia de 40 cms aproximadamente del muro en bloque del segundo nivel, de la vivienda ubicada en la parte inferior, al fondo se observa el inmueble construido en material de recuperación

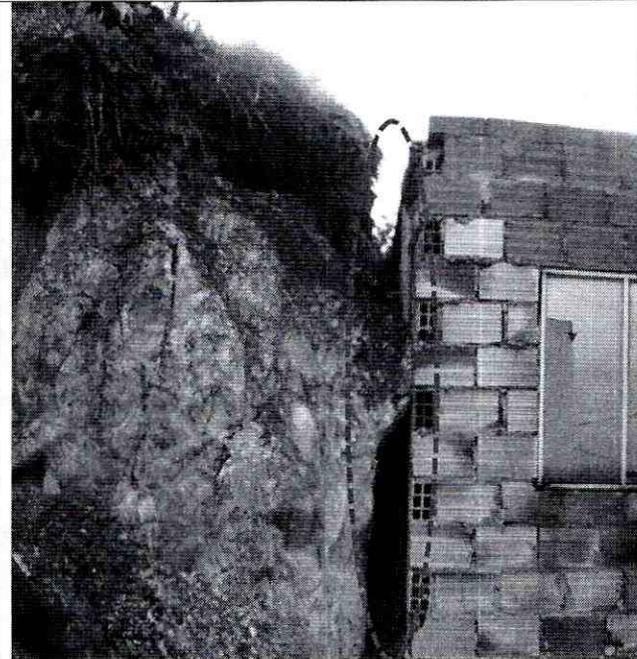
Se presentó un deslizamiento en un talud de corte entre predios privados, con altura de 3 a 4 m, en una longitud de 6 a 8 m con pendiente de tendencia vertical ($\beta \approx 90^\circ$), conformado superficialmente por relleno y material limo-arcilloso, el cual no presenta estructura de contención y que posiblemente fue realizado para el emplazamiento de la vivienda ubicada en la Diagonal 32 B Bis C Sur No.12 C – 58, donde habitan las familias del Señor Pedro Joaquín Vargas y del señor Jairo González. El volumen involucrado en el deslizamiento es de aproximadamente 7 m³, el cual afectó y se depositó en el muro lateral de la vivienda de dos niveles emplazada en la parte baja del talud construida en muros de carga en mampostería no reforzada la cual presenta deficiencias constructivas. Hacia la parte alta del talud en comento, se observan grietas de tracción con abertura de hasta 8 mm y longitudes que varían entre 0.4 y 0.5 m, lo que indica que posiblemente podría ocurrir un avance en el proceso en mención con un volumen involucrado de aproximadamente 30 m³, el cual produciría un empuje adicional a la vivienda localizada en la parte baja del talud evaluado, provocando posiblemente el colapso parcial o total de la estructura de la misma.

Dentro de las posibles causas que generaron el proceso de inestabilidad en el talud de corte, corresponden la falta de medidas de estabilización y/o protección adecuadas sobre el mismo, la ausencia de sistemas de manejo de la escorrentía superficial y subsuperficial, la intervención antrópica y anti-técnica en el talud de corte, además por las intensas lluvias registradas en el sector.

Fotografía 2. Tomada el día 25 de Mayo de 2011, donde se evidencia que el talud de corte falló, y se encuentra recostado sobre la vivienda de dos niveles ubicada en la parte inferior.

- Al responsable y/o responsables de las viviendas ubicada en los predios de la Diagonal 32B Bis C Sur No. 12C – 62 y la Diagonal 32B Bis C Sur No. 12C – 58, del Barrio Resurrección de la localidad de Rafael Uribe Uribe, implementar las medidas necesarias que permitan estabilizar el talud de corte, posiblemente realizado para el emplazamiento de sus viviendas e implementar las medidas adecuadas para el manejo de las aguas de escorrentía, para lo cual es necesario contar con el apoyo de personal idóneo; quien deberá determinar el tipo de obra a implementar, garantizando que se cumplan los requerimientos establecidos por la norma vigente y tramitando los permisos y licencias respectivos, a fin de evitar en el corto plazo, un avance del proceso de inestabilidad que pueda llegar a comprometer las condiciones de estabilidad y habitabilidad de la viviendas en comento.

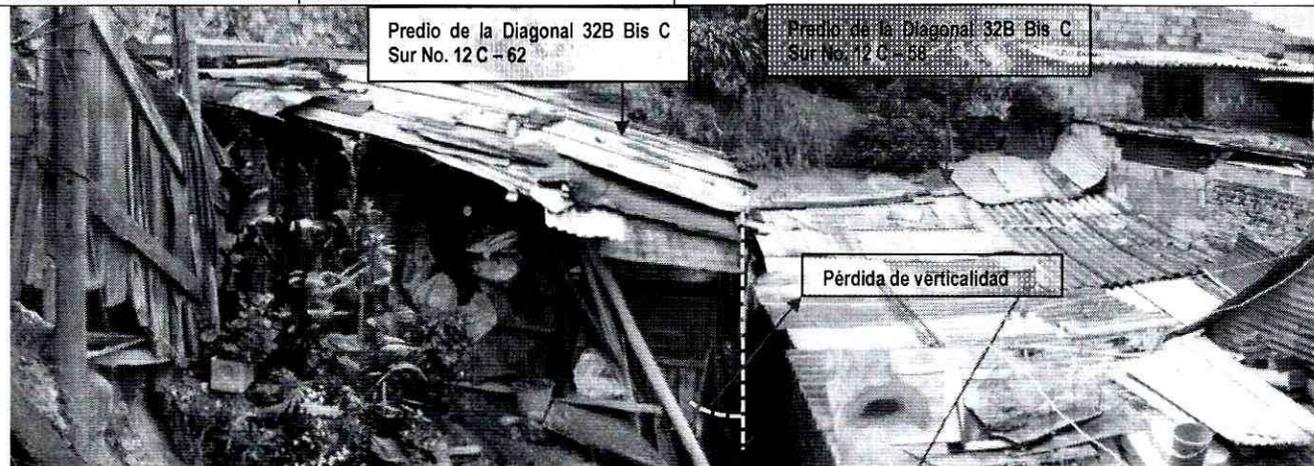
De acuerdo con la inspección visual, se observó que la vivienda que se encuentra localizada en la parte alta del talud evaluado corresponde a la nomenclatura Diagonal 32 B Bis C Sur No.12 C – 62 donde habita el señor Joselin Sotelo Amortegui y su familia, la cual es una construcción de un (1) nivel, dicha vivienda se encuentra construida en material de recuperación (láminas, madera y zinc), soportada en un sistema de cimentación palafítica (pilares de madera), la cual presenta asentamientos diferenciales severos, causando pérdida de verticalidad en su estructura, generando compromiso en la actualidad ante cargas dinámicas y cargas normales de servicio, viéndose comprometida su estabilidad y habitabilidad, y en el corto plazo no se encuentra comprometida por procesos de remoción en masa de carácter general o local. Por lo cual, se solicitó la evacuación del predio en comento.

Predio de la Diagonal 32B Bis C
Sur No. 12 C - 62

Predio de la Diagonal 32B Bis C
Sur No. 12 C - 58

Pérdida de verticalidad

Fotografía 3. Se observa que la edificación del predio localizado en la Diagonal 32 B Bis C Sur Sur No. 12 - 62, se encuentra construida en material de recuperación (Madera y Tejas de Zinc) y adicionalmente ha perdido verticalidad, poniendo en riesgo la edificación de la parte inferior.

- Al responsable de la vivienda ubicada en el predio de la Diagonal 32B Bis C Sur No. 12C – 62, del Barrio Resurrección de la localidad de Rafael Uribe Uribe, mantener evacuado el predio, hasta tanto se implementen las medidas que garanticen condiciones de estabilidad y habitabilidad de la vivienda y la estabilidad del talud de corte.

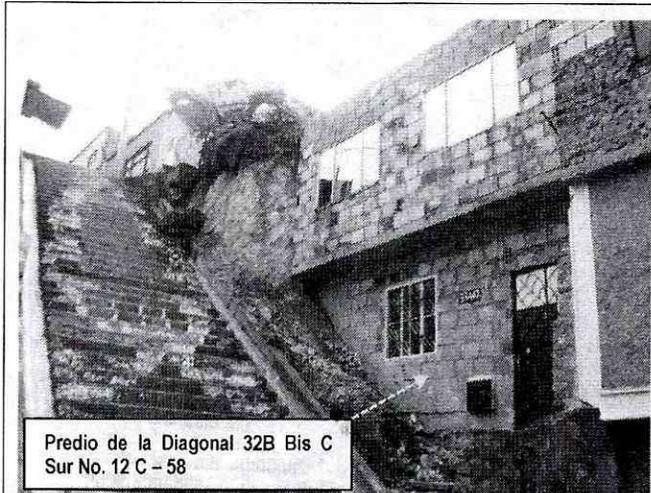
Predio de la Diagonal 32B Bis C Sur No. 12 C - 58

De igual forma se observó que la vivienda que se encuentra localizada en la parte baja del talud evaluado en el predio de la Diagonal 32 B Bis C Sur No.12C - 58, corresponde a una construcción de dos (2) niveles, construida en muros de carga en mampostería no reforzada, con cierre de cubierta con diafragma flexible conformada por listones en madera y teja en asbesto cemento y zinc, donde no evidencian afectaciones en elementos estructurales en la actualidad; sin embargo se evidencia la presencia de humedad de las paredes que se emplazan contra el talud de corte. Por lo tanto, en la actualidad se encuentra comprometida la estabilidad y habitabilidad en el corto plazo, debido a que hacia la parte frontal ésta vivienda se ve afectada por el proceso de remoción en masa y en la parte posterior se encuentra en riesgo dado que la vivienda emplazada en la parte alta ha perdido su verticalidad con posible colapso en el corto plazo, por lo cual, también se solicitó la evacuación del predio en comento.

Fotografía 4. Se evidencia el desprendimiento de material, del talud de corte sobre la vivienda de la parte inferior.

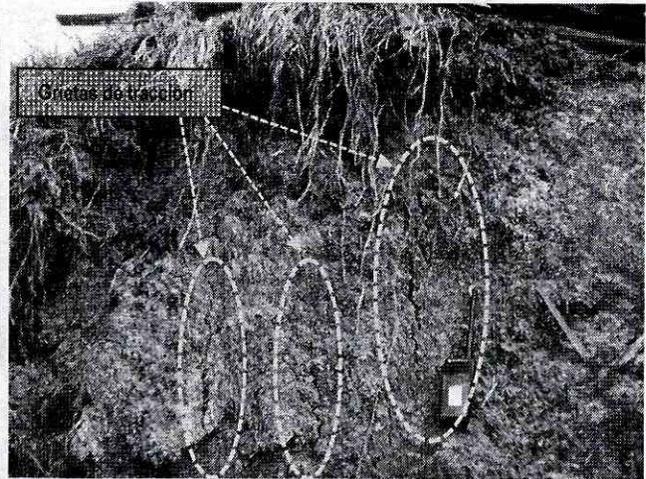
Fotografía 5. Se observan grietas de tracción sobre el talud de corte.
