**DIAGNÓSTICO TÉCNICO No. 5456**  
**SUBDIRECCIÓN DE EMERGENCIAS**  
**COORDINACIÓN DE ASISTENCIA TÉCNICA**  
**RADICADO FOPAE 2011ER2679**

<b>DIRECCIÓN:</b>	Sector localizado entre la Carrera 2C y la Carrera 3C entre la Diagonal 87 Sur y la Diagonal 92A Sur. Urbanización Valles de Cafam	<b>ÁREA DIRECTA:</b>	45.000 m2				
<b>BARRIO:</b>	Sector Catastral Marichuela	<b>POBLACIÓN ATENDIDA:</b>					
<b>UPZ:</b>	58 Comuneros	<b>FAMILIAS</b>	5	<b>ADULTOS</b>	12	<b>NIÑOS</b>	8
<b>LOCALIDAD:</b>	5 Usme	<b>PREDIOS EVALUADOS</b>	5				
<b>CHIP:</b>		<b>DOCUMENTO REMISORIO</b>	CR-11994

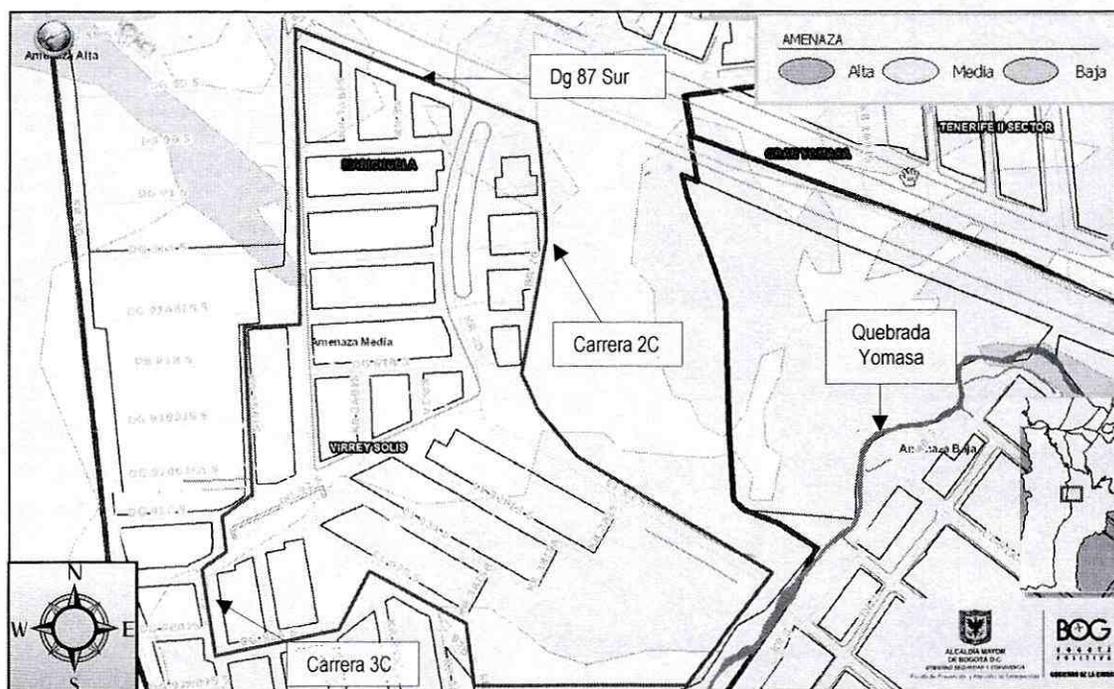
La urbanización Valles de Cafam emplazada entre la Carrera 2C y la Carrera 3C entre la Diagonal 87 Sur y la Diagonal 92A Sur se encuentra ubicada en el Sector Catastral Marichuela de la Localidad de Usme definido por la Oficina de Catastro Distrital (actual Unidad Administrativa Especial de Catastro Distrital). De acuerdo con el plano normativo de amenaza por remoción en masa del Plan de Ordenamiento Territorial de Bogotá – POT (Decreto 190 de 2004, por el cual se compilan los Decretos 619 de 2000 y 469 de 2003), el sector donde se localiza el Conjunto Residencial Portal de San Marcos se encuentra en una zona de Amenaza Media y baja por fenómenos de remoción en masa (Figura No.1).

Figura 1. Localización y condición de amenaza para la urbanización Valles de Cafam, Sector catastral Marichuela, de la localidad de Usme

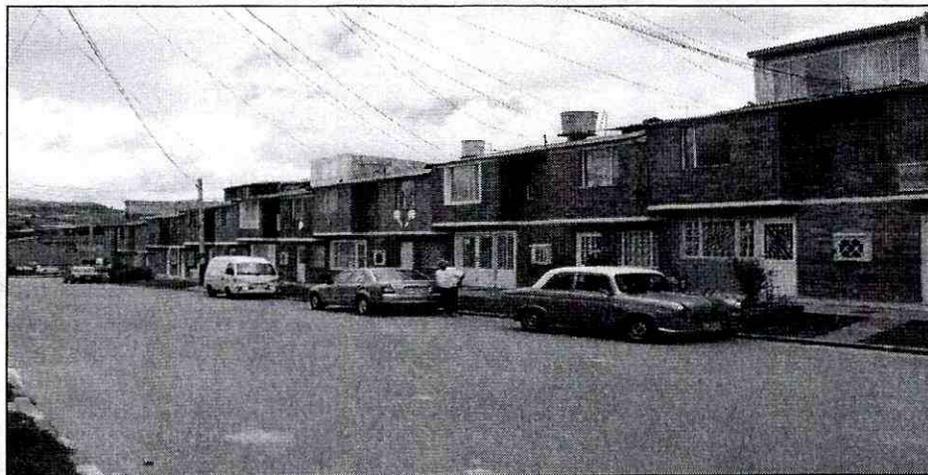
La Urbanización Valles de Cafam, la cual tiene un área alrededor de los 45000m<sup>2</sup> se encuentra conformada por un conjunto de veinte (20) manzanas con una cantidad de 520 viviendas aproximadamente. De acuerdo a lo observado para ajustarse a la pendiente del terreno, el emplazamiento de las manzanas y de las viviendas se realizó a manera de terracedo, agrupándose estas en unidades o bloques estructurales, o grupos de viviendas emplazadas a un nivel común, separadas por dilataciones constructivas, en donde se identificó que el sistema estructural y de cimentación es monolítico cada dos viviendas; cada grupo de viviendas cuenta con un sistema estructural de resistencia sísmica compuesto por mampostería confinada en aquellas viviendas en las cuales no se ha realizado modificaciones o ampliación, por los responsables de las mismas, en las viviendas que ya han sufrido modificaciones o ampliaciones el sistema estructural es combinado ya que se observo mampostería confinada, parcialmente confinada y mampostería simple, en algunas viviendas se pudo observar que hay una combinación estructural hasta de los tres sistemas anteriormente enunciados, los diafragmas de entrepiso se encuentran bajo el sistema de placa maciza, cubierta en tejas de fibra cemento apoyadas en correas metálicas de perfil tubular cerrado de sección rectangular las cuales se encuentran empotradas en vigas de coronación en concreto que confinan culatas triangulares por encima del segundo nivel de las viviendas edificación. (Ver. Fotografía 1 y Figura 2)

**Fotografía 1.** Vista de uno de los sectores de la urbanización Valles de Cafam, donde se observa la configuración constructiva y estructural de las viviendas emplazadas en esta urbanización.

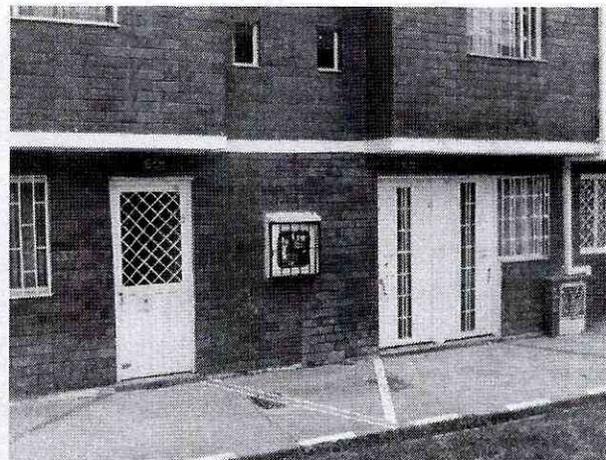
**Fotografía 3.** Grietas en mampostería de fachada en una de las viviendas de la Urbanización Valles de Cafam.

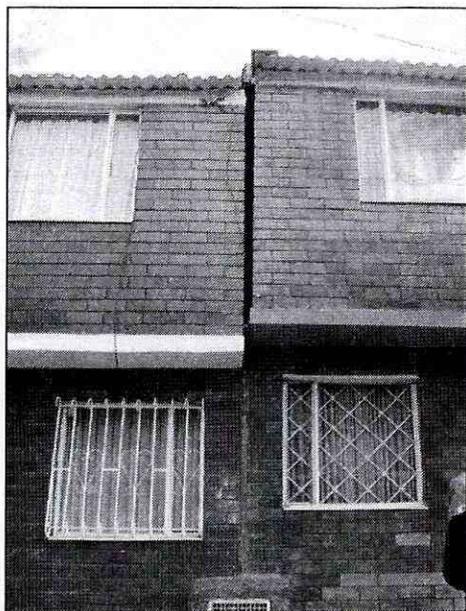
**Fotografía 4.** Abertura entre una las dilataciones constructivas de las viviendas de la urbanización

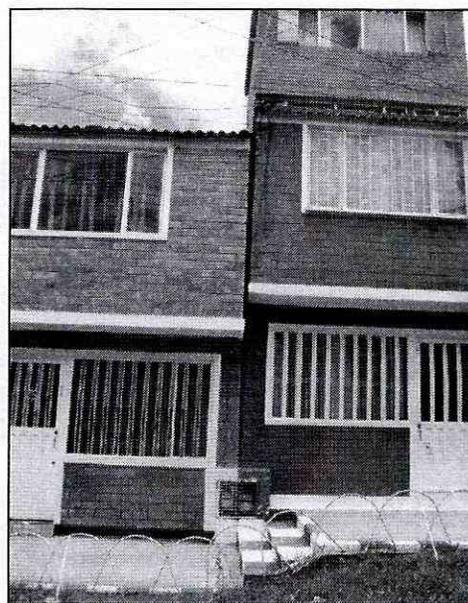
**Fotografía 5. Fotografía 4.** Abertura entre una las dilataciones constructivas de las viviendas de la urbanización, nótese que hacia la derecha la vivienda tiene tres niveles y hacia esta vivienda es donde se presenta la inclinación de la abertura

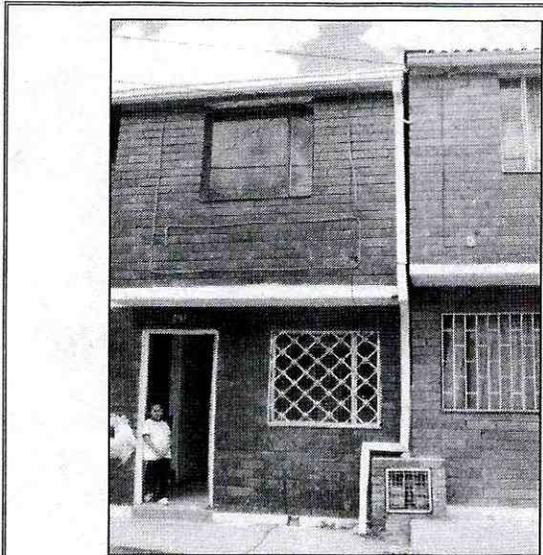
**Fotografía 6.** Grieta en muro de fachada, de la vivienda Dg 91A Bis No 2D-47, entre esta vivienda y la ubicada al costado derecho de la imagen se observa abertura entre la dilatación constructiva

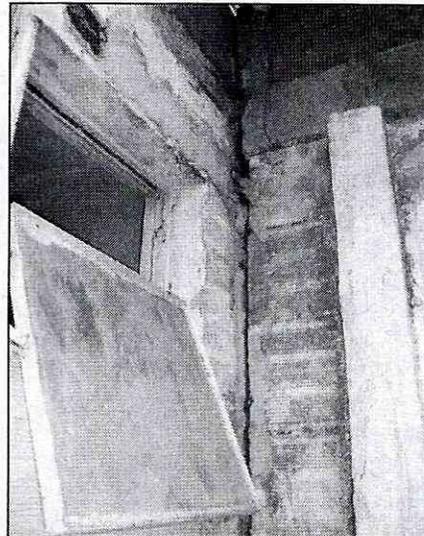
**Fotografía 7.** Separación entre muro de cerramiento de patio y estructura de la vivienda Dg 91A Bis No 2D-47, estos muros no se encuentran confinados ni adosados a la estructura de la vivienda.

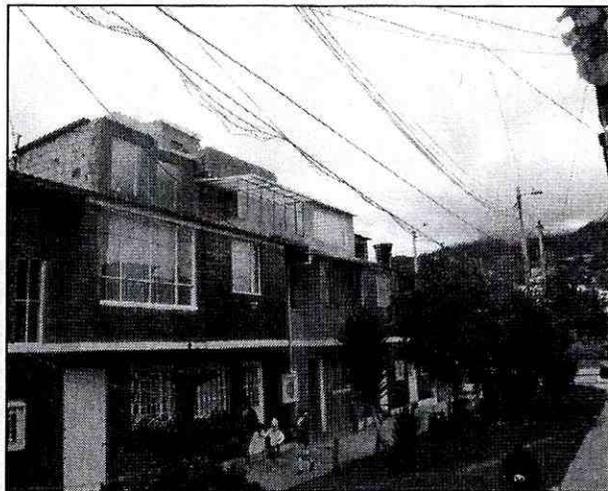
iniciativa de algunos de los responsables de algunas viviendas se han realizado ampliaciones hacia la parte posterior de las mismas en la zona de patio y en otros casos se observaron ampliaciones en altura de 3 y 4 niveles, en mampostería confinada, parcialmente confinada y mampostería simple, de acuerdo a la información brindada por la comunidad del sector la edad de la urbanización y por ende de las viviendas allí construidas esta alrededor de 25 años

**Fotografía 8.** Ampliación constructiva de viviendas, hasta 3 y 4 niveles hacia la parte posterior, de las mismas, en especial hacia la zona de patio

- la Alcaldía Local de Usme y la Subdirección de Control de Vivienda, desde sus competencias, verificar que las ampliaciones y modificaciones realizadas a las edificaciones que conforman el conjunto residencial Portal de san Marcos, se hayan adelantado conforme a lo dispuesto en la licencia de modificación y ampliación.

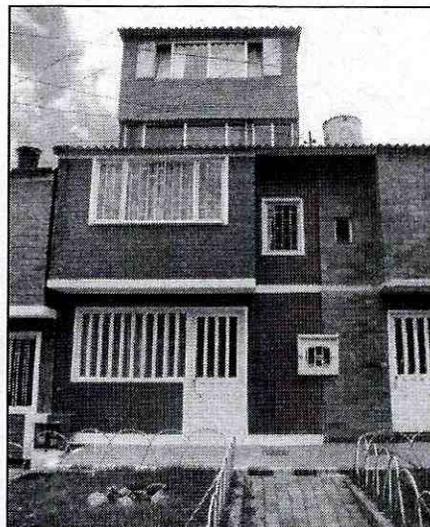
**Fotografía 9.** . Ampliación constructiva de la viviendas, nótese que son 4 niveles y hacia la zona posterior de la vivienda

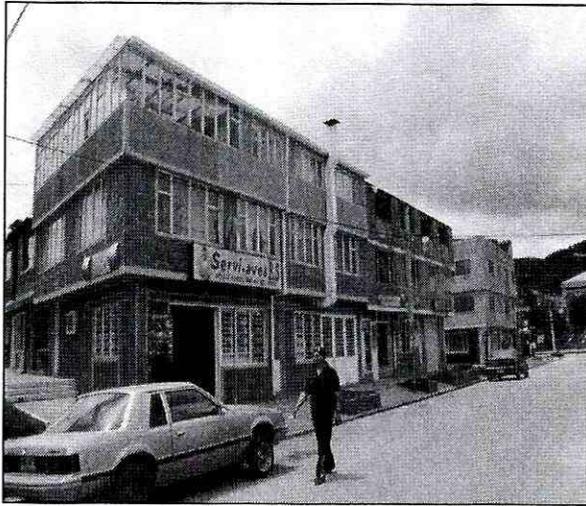
**Fotografía 10.** Ampliaciones constructivas en altura, se observa que las viviendas de esta zona de la urbanización Valles de Cafam, han construido un tercer nivel en la totalidad del área disponible.

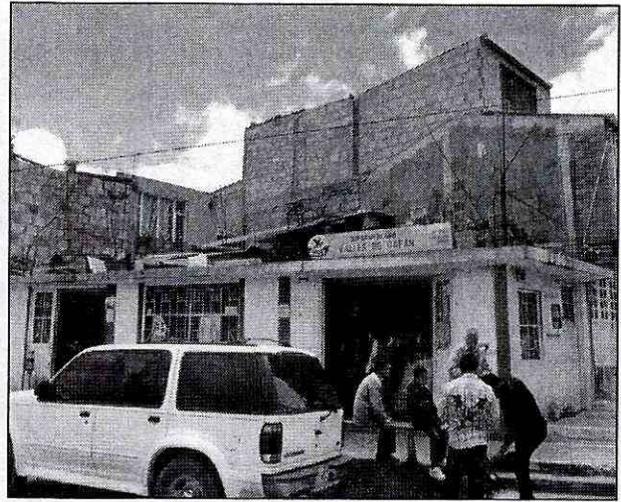
**Fotografía 11.** Ampliaciones constructivas en segundo y tercer nivel, en mampostería parcialmente confinada, hay ausencia de elementos como vigas de coronación y columnas que amaren en conjunto la estructura de las viviendas presentes en esta imagen

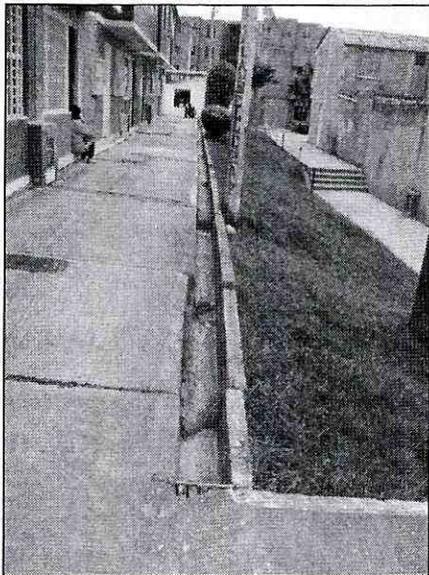
**Fotografía 12.** Zona de la urbanización Valles de Cafam, que presenta medidas de manejo de aguas en un sector de acceso peatonal con zona verde.

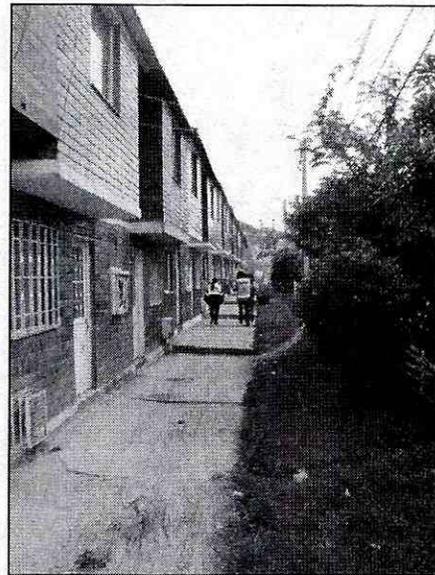
Entre las posibles causas que han generado las afectaciones encontradas en las viviendas, se encuentra los posibles asentamientos diferenciales del suelo, así como la falta de mantenimiento en los elementos que conforman la vivienda tales como muros de fachada, divisorios, y de cerramiento posterior, igualmente por la sobrecarga generada a la estructura dado que se observó ampliaciones en las viviendas de hasta tres niveles, en cuanto a las afectaciones observadas en las placas de concreto de los andenes probablemente estas son producto del desconfinamiento del suelo que los soporta, dado que en algunos sectores se puede presentar infiltración ya que no se observaron medidas para el manejo de aguas de escorrentía.

**Fotografía 13.** Zona de la urbanización Valles de Cafam, que NO presenta medidas de manejo de aguas en un sector de acceso peatonal con zona verde.

- A la Empresa de Acueducto y Alcantarillado de Bogotá, desde su competencia, adelantar las acciones pertinentes para que se desarrolle revisión y mantenimiento si es el caso, de las redes de acueducto y alcantarillado en el sector de la Urbanización Valles de Cafam, de la localidad de Usme, con el fin de garantizar el adecuado funcionamiento de las mismas, dado que la comunidad aduce que en las temporadas donde se han presentado fuertes precipitaciones, se presentan inundaciones en el sector, condición que no pudo ser verificada el día de la visita técnica por personal del FOPAE.

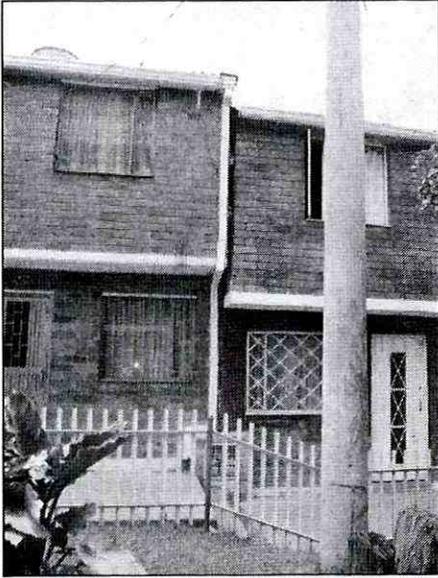
<p><b>Fotografía 14.</b> Diferencia de nivel entre grupos de viviendas de un misma manzana, lo que indica una construcción a manera de terraceo</p>	<p><b>Fotografía 15.</b> Zona de acceso peatonal, nótese que a lo largo de la manzana tanto del costado izquierdo y derecho hay diferencias de nivel cada dos viviendas</p>
