ALCALDÍA MAYOR DE BOGOTÁ D.C. Fondo Prevención y Atención Emergencias	DIAGNÓSTICO TÉCNICO	Código:	GAR- FT - 03
		Versión:	01
		Código documental:

DIAGNÓSTICO TÉCNICO No. DI 5464
SUBDIRECCIÓN DE EMERGENCIAS
COORDINACIÓN DE ASISTENCIA TÉCNICA
EVENTO SIRE 113357

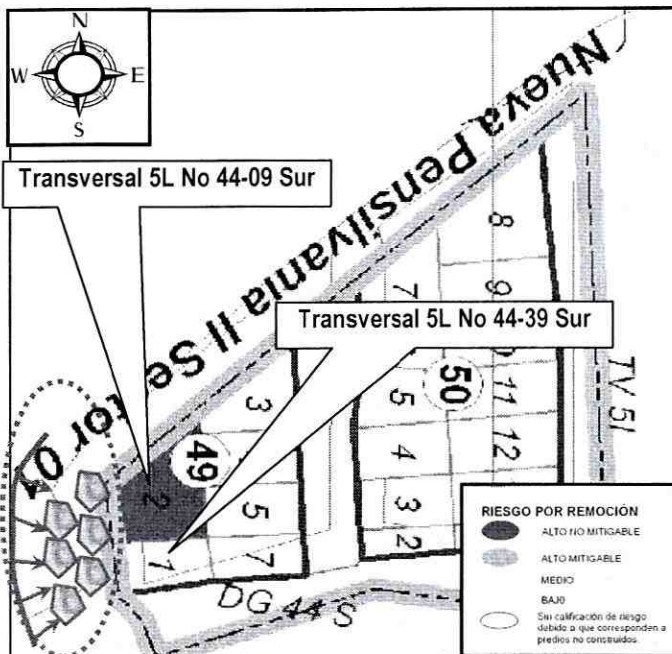
Figura 1

Figura 1. Se indica la localización y condición de riesgo según el CT- 5181 de los predios ubicados en la transversal 5L # 44-09 Sur (Mz 9 Lote 2) y transversal 5L # 44 - 39 Sur (Mz 49 Lote 1) del desarrollo Nueva Pensilvania II Sector 01, localidad de Rafael Uribe Uribe en zona de Riesgo alto no mitigable por procesos de remoción en masa. **Figura 2.** muestra el proceso de remoción en masa evidenciado en el antiguo frente de explotación minera.

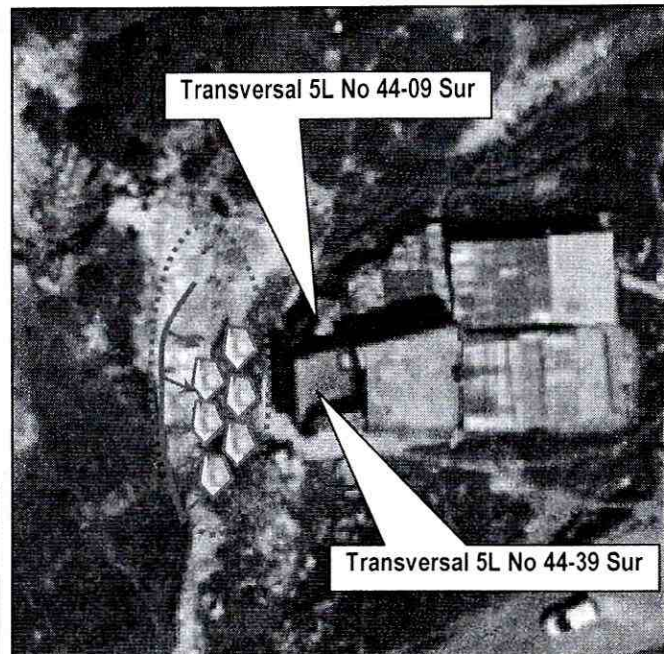
Figura 2

Se presenta un proceso de remoción en masa de carácter local, correspondiente a caída de rocas, desde un frente de explotación minera abandonado, que tiene un ángulo de inclinación próximo a la vertical, altura aproximada de 12 metros y longitud de 45 metros, localizado al costado Norte de los predios de la transversal 5L # 44-09 Sur y transversal 5L # 44 - 39 Sur. El antiguo frente de explotación minera, no cuenta con ningún tipo de obras de estabilización, ni sistemas de drenaje para el manejo de aguas superficiales y subsuperficiales.

El material que se desprendió desde el antiguo frente de explotación minera, se movilizó hasta la parte posterior de las viviendas emplazadas en los predios de la transversal 5L # 44-09 Sur y transversal 5L # 44 - 39 Sur, que se encuentran distanciadas aproximadamente 10 metros de dicho frente. Se destaca que en el frente de explotación abandonado se aprecian agrietamientos verticales con abertura superior a 10 centímetros que indican la actividad del proceso y la posible caída en el corto plazo de nuevas unidades rocosas.
