ALCALDÍA MAYOR DE BOGOTÁ D.C. Fondo Prevención y Atención Emergencias	<b>DIAGNÓSTICO TÉCNICO</b>	Código:	GAR- FT - 03
		Versión:	01
		Código documental:

**DIAGNÓSTICO TÉCNICO DI- 5476**  
**SUBDIRECCIÓN DE EMERGENCIAS**  
**COORDINACIÓN DE ASISTENCIA TÉCNICA**  
**EVENTOS No. 112523**

<b>DIRECCIÓN:</b>	Carrera 5 Este No. 48Y-06 Sur Calle 48 Y Bis Sur No. 4-08 Este	<b>AREA DIRECTA:</b>	100 m2				
<b>BARRIO:</b>	DIANA TURBAY	<b>POBLACIÓN ATENDIDA:</b>	8				
<b>UPZ:</b>	53 - Marco Fidel Suárez	<b>FAMILIAS</b>	3	<b>ADULTOS</b>	4	<b>NIÑOS</b>	4
<b>LOCALIDAD:</b>	18 - Rafael Uribe Uribe	<b>PREDIOS EVALUADOS</b>	2				
<b>CHIP</b>	AAA00110NCN - AAA0162BKJH	<b>DOCUMENTO REMISORIO</b>	CR - 13384

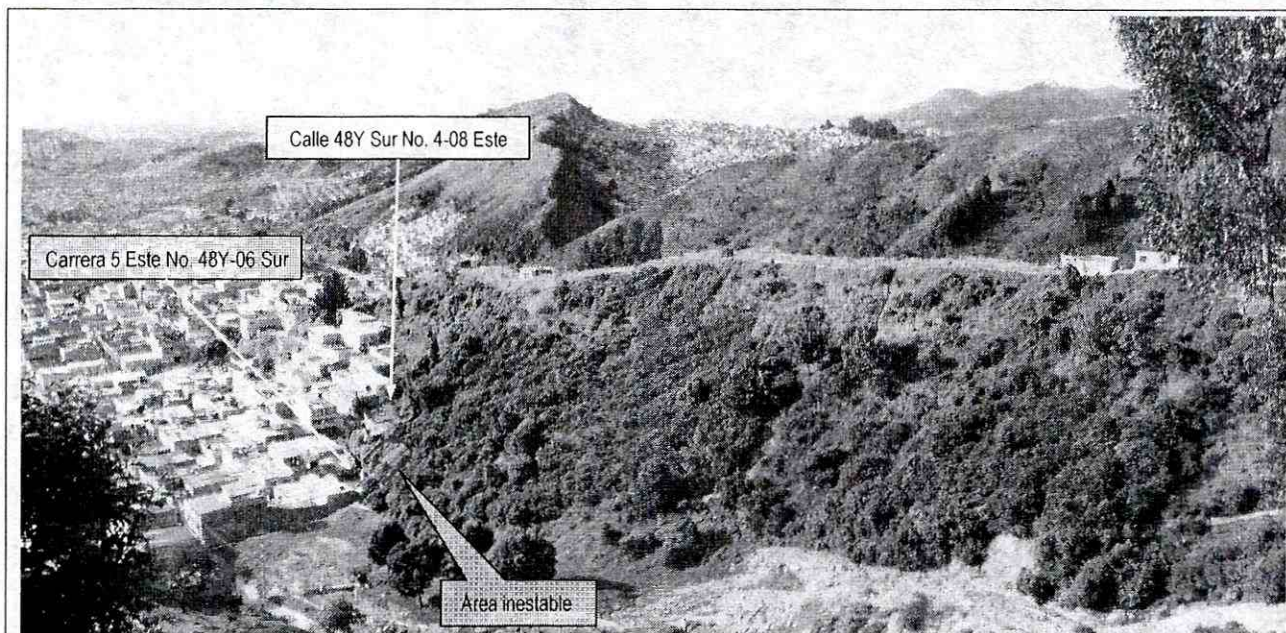
**Foto 1.** Vista panorámica del sector donde se localizan los predios de la Calle 48Y Sur No. 4-08 Este y Carrera 5 Este No. 48Y-06 Sur, del Barrio Diana Turbay de la Localidad de Rafael Uribe Uribe.

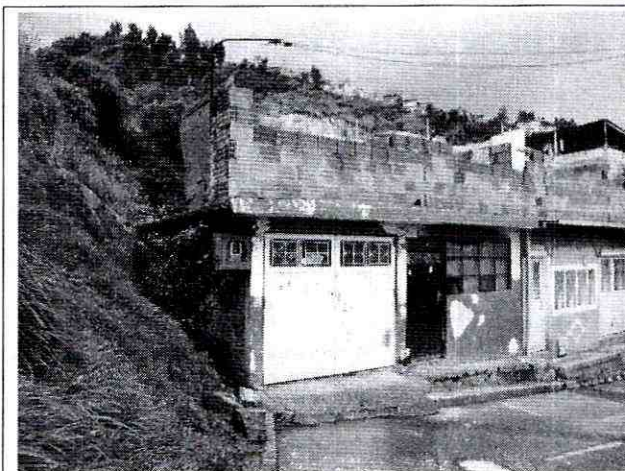
Durante la inspección visual, se observó que la vivienda, emplazada en el predio con nomenclatura Carrera 5 Este No. 48Y-06 Sur, donde habita el señor Javier Cortez Sánchez y su familia, corresponde a una edificación de un (1) nivel, construida en mampostería parcialmente confinada, con placa de entrepiso en concreto y placa de contrapiso en mortero; hacia la parte posterior del predio en un área aproximada de 10 m<sup>2</sup> se localiza el patio, el cual se encuentra cubierto con material de recuperación (madera, zinc y asbesto cemento), la cual evidencia deficiencias constructivas relacionadas con la carencia de adecuados elementos estructurales de confinamiento y amarre del tipo vigas y columnas, haciéndola altamente vulnerable ante la acción de cargas dinámicas (Sismo u Otras).

**Foto 2.** Vista de la vivienda emplazada en el predio de la Carrera 5 Este No. 48Y-06 Sur, en donde se evidencia que la edificación se encuentra muy próxima a la ladera que tiene una pendiente aproximada a 50°, la cual se encuentra localizada hacia el costado Nor-Oriental de la vivienda en mención.

- Evacuar e incluir en el Programa de Reasentamiento de Familias en Alto Riesgo no Mitigable con prioridad Técnica 1, la familia del señor Javier Cortez Sánchez, ubicada en la Carrera 5 Este No. 48Y-06 Sur del Barrio Diana Turbay de la Localidad de Rafael Uribe Uribe.

- Una vez se haya terminado el proceso de evacuación y/o reasentamiento del predio con nomenclatura Carrera 5 Este No. 48Y-06 Sur del Barrio Diana Turbay de la Localidad de Rafael Uribe Uribe, se recomienda demoler la vivienda emplazada en dicho predio, retirar los escombros generados, y en cumplimiento del Artículo 140 del Decreto 190/2004, aislar y señalizar mediante vallas informativas los lotes a fin de evitar que el predio sea ocupados nuevamente, e incorporarlos al inventario distrital de los predios desocupados en desarrollo del proceso de reasentamiento por alto riesgo, para su control y manejo por parte de las entidades correspondientes.

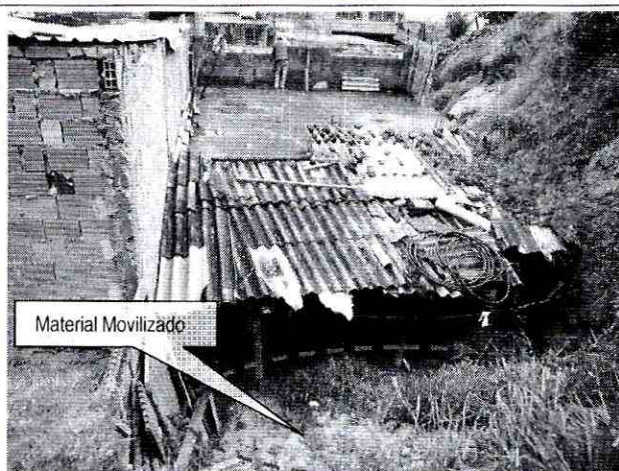
Se presentó un proceso de remoción en masa tipo deslizamiento, de suelo orgánico y capa vegetal, proveniente de la parte media y baja de una ladera, la cual está ubicada al costado Sur-Oriental del predio de la Carrera 5 Este No. 48Y-06 Sur. Dicha ladera presenta una pendiente de tendencia alta ( $40^\circ \leq \beta \leq 50^\circ$ ) y según lo observado no presenta estructura de contención y/o protección, ni sistemas de manejo para el drenaje superficial y sub-superficial. El volumen involucrado en el desprendimiento es de aproximadamente 3 metros cúbicos (m<sup>3</sup>), el cual se depositó en el área del patio de la vivienda localizado hacia la parte posterior del predio de la Carrera 5 Este No. 48Y-06 Sur; el material deslizado no impacto ni generó al momento de la visita técnica compromiso en la estabilidad de la misma debido

**Foto 3.** Vista del material movilizado del proceso de remoción en masa de carácter local presentado en la ladera localizada hacia el costado Nor-Oriental del predio de la Carrera 5 Este No. 48Y-06 Sur, el cual se depositó en la parte posterior del predio en el área del patio, sin presentar afectaciones en la estructura de la vivienda.

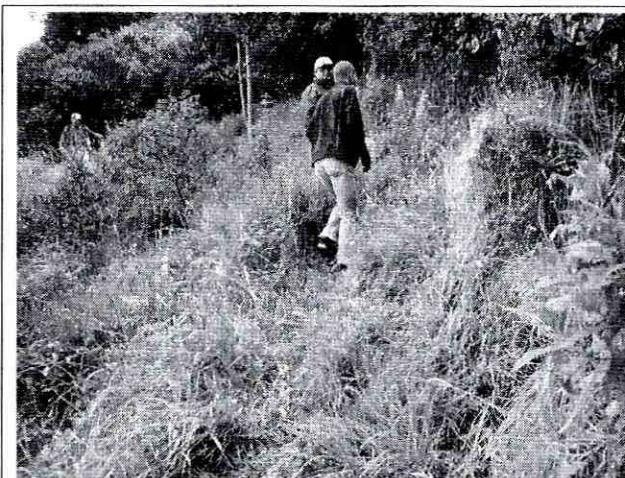
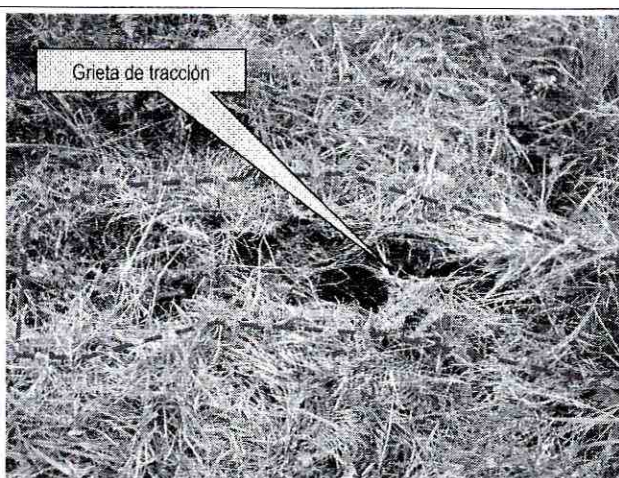
a que se encuentra a una distancia aproximada de 2m del talud de corte. Sin embargo de acuerdo con la inspección visual realizada en la parte media y baja de la ladera, se observaron algunas grietas en la parte alta del escarpe del proceso identificado, de aberturas cercanas a los 5 cm con longitudes variables entre 4 y 5 metros, las cuales evidencian una posible retrogresión del proceso de remoción en masa presentado en el sector, que involucra un volumen aproximado de 30 m<sup>3</sup> de suelo orgánico y cobertura vegetal potencialmente inestable, soportado sobre una roca de arenisca que tiene un buzamiento aproximado a 40°, lo que genera compromiso en el corto plazo en la estabilidad y habitabilidad de la vivienda emplazada en el predio con nomenclatura Carrera 5 Este No. 48Y-06 Sur, ubicado en la parte baja de la ladera en comento.

**Fotos 4 y 5.** Vista de la ladera localizada hacia la parte alta del talud de corte del predio de la Carrera 5 Este No.48Y-06 Sur, la cual presenta grietas de tracción a 3 metros aproximadamente, indicando un avance retrogresivo del proceso de remoción en masa identificado.

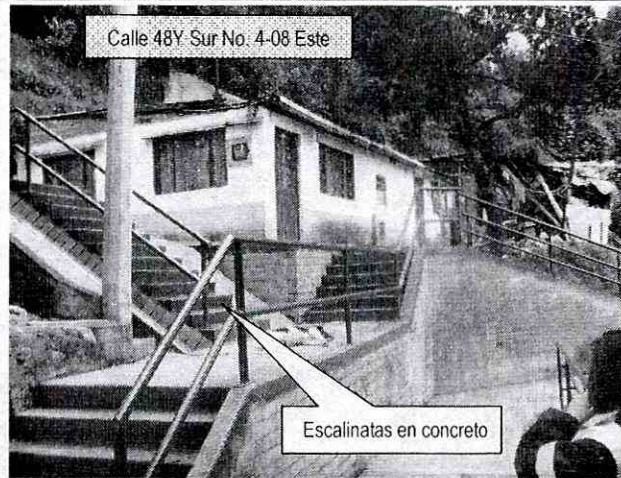
**Foto 6.** Vista panorámica de la vivienda emplazada en el predio de la Calle 48Y Bis Sur No. 4-08 Este, del Barrio Diana Turbay de la Localidad de Rafael Uribe, donde se observan escalinatas de concreto que dan acceso a la vivienda las cuales se encuentran en condiciones estables al servicio. Adicionalmente se evidencia que el predio en mención se encuentra localizado en la parte baja de una ladera.

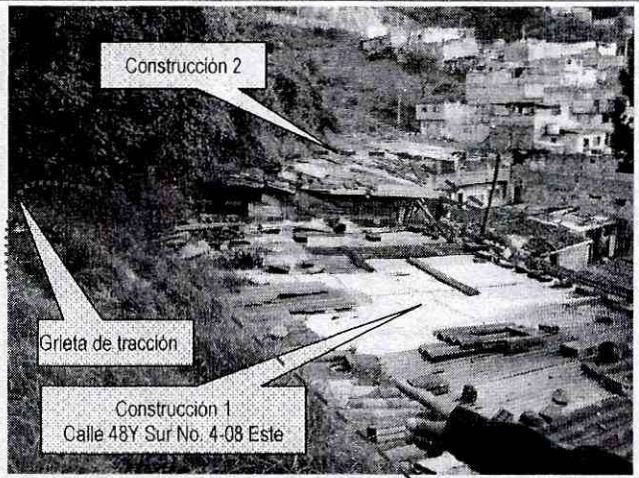
Por otra parte, hacia la parte alta del talud de corte de tendencia vertical realizado para el emplazamiento de las dos construcciones del predio con nomenclatura Calle 48Y Sur No. 4-08 Este, se localiza la misma ladera sobre la cual se presentó el Proceso 1, a una distancia aproximada de 25 m hacia el costado Nor-Oriental del mismo, que de igual forma no presenta estructura de contención y/o protección, ni sistemas de manejo para el drenaje superficial y sub-superficial. En la parte alta de la ladera en comento se observa una grieta de tracción con abertura de 30 mm y longitud aproximada de 3 m que demarca lo que según la inspección visual es un proceso de remoción en masa activo de carácter local, que involucra un volumen aproximado de 3 m<sup>3</sup> de suelo orgánico y cobertura vegetal potencialmente inestable Sin embargo, no se evidencia que se hayan presentado desprendimientos del material inestable del proceso de remoción en masa identificado hacia la parte baja de dicha ladera.

**Foto 7.** Vista del Predio de la Calle 48Y Sur No. 4-08 Este, del Barrio Diana Turbay de la Localidad de Rafael Uribe, donde se encuentran construidas dos construcciones identificadas como Construcción 1 y Construcción 2. De igual forma se evidencia hacia el Costado Sur-Oriental del predio una grieta de tracción que demarca un proceso de remoción en masa activo de carácter local.

- A la Alcaldía local de Rafael Uribe Uribe y a los habitantes del sector, realizar un monitoreo frecuente a la ladera localizada hacia el costado Sur-Oriental del predio de la Calle 48Y Sur No. 4-08 Este del Barrio Diana Turbay de la Localidad de Rafael Uribe Uribe; lo anterior para prevenir y/o determinar posibles afectaciones que se puedan presentar en las viviendas emplazadas en la parte baja de la ladera y demás equipamientos públicos y privados aledaños a la zona donde se pueden llegar a presentar desprendimientos de material ante un avance progresivo del proceso de remoción en masa de carácter local identificado, e informar al FOPAE si se presentan cambios importantes que alteren o modifiquen su estabilidad.

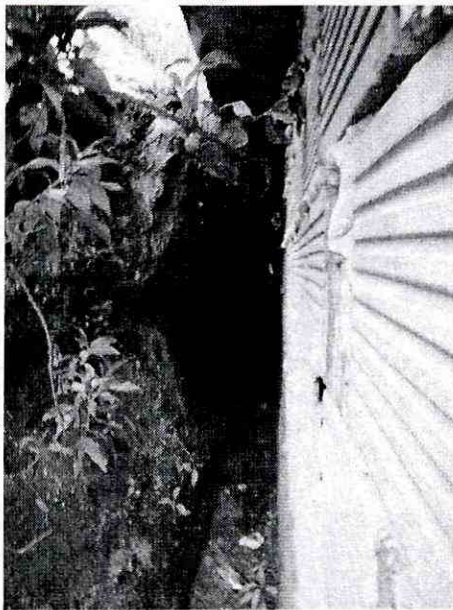
**Fotos 8.** Vista del talud de corte de tendencia vertical, realizado posiblemente para el emplazamiento de la vivienda del predio de la Calle 48Y Sur No. 4-08 Este, donde se evidencia que no cuenta con obras de estabilización ni sistemas para el drenaje de las aguas de escorrentía superficial ni sub-superficial. Adicionalmente se evidencia que el muro perimetral de la vivienda se encuentra muy próximo al talud de corte en concreto.

- En caso de no existir restricciones y/o condicionamientos al uso del suelo para el predio con nomenclatura Calle 48Y Sur No. 04-08 Este del Barrio Diana Turbay de la localidad de Rafael Uribe Uribe, se recomienda a los responsables de dicho predio, implementar las medidas adecuadas para reconfigurar y estabilizar el talud de corte, hecho muy posiblemente para el emplazamiento de la vivienda, mediante la construcción de obras de protección geotécnica con el apoyo de personal idóneo, las cuales debe contar con un sistema de drenaje para la evacuación de las aguas superficiales y sub-superficiales, con el fin de garantizar la estabilidad del mismo.

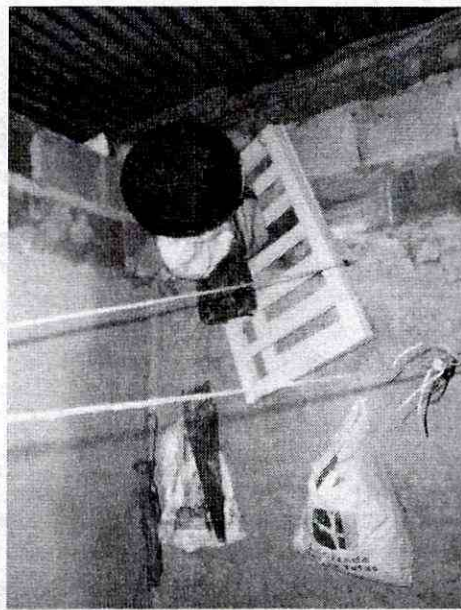
De acuerdo a la inspección visual realizada, en la parte baja de la ladera se localiza el predio de la Calle 48Y Sur No. 4-08 Este, se emplazan dos construcciones identificadas en el presente diagnóstico como Construcción 1 (vivienda) y Construcción 2 (depósito de materiales). La Construcción 1, corresponde a una edificación de un nivel, construida en mampostería no reforzada no confinada, con placa de entrepiso en mortero y cubierta en tejas de asbesto cemento, sostenida por listones en madera soportados sobre los muros de cerramiento; dicha edificación corresponde a la vivienda del predio y en la que se evidencia algunas deficiencias constructivas relacionadas principalmente con la carencia de elementos de confinamiento y amarre del tipo vigas y columnas, haciéndola altamente vulnerable ante la acción de cargas dinámicas (sismo u otras). La Construcción 2, se encuentra emplazada hacia el costado Sur del predio en comento y corresponde a una edificación de un nivel con cimentación palafítica (pilares en madera), construida en material de recuperación (madera y láminas de zinc), los cuales presentan un alto grado de deterioro por la falta de mantenimiento en los mismos, dado que se evidencia sobre los elementos metálicos procesos de corrosión y degradación en los elementos de madera, ocasionando la pérdida de verticalidad en su estructura; generando compromiso en la actualidad ante cargas dinámicas y cargas normales de servicio, viéndose comprometida su estabilidad y funcionalidad.

**Foto 9.** Vista del sistema constructivo de la vivienda emplazada en el predio de la Calle 48Y Sur No. 4-08 Este, la cual se encuentra construida mediante un sistema de mampostería no reforzada no confinada.

- Al responsable de la vivienda ubicada en el predio de la Calle 48Y Sur No. 04-08 Este, del Barrio Diana Turbay de la Localidad de Rafael Uribe Uribe, mantener evacuado el predio, hasta tanto se implementen las medidas que garanticen condiciones de seguridad y habitabilidad de la vivienda en comento, la cual se ve comprometida por el proceso de remoción en masa de carácter local identificado en el presente diagnóstico como Proceso 2 y por las deficiencias constructivas evidenciadas en las dos construcciones relacionadas con la carencia de elementos de confinamiento y amarre del tipo vigas y columnas haciéndola altamente vulnerable ante la acción cargas dinámicas (sismo u otros).
