DIAGNÓSTICO TÉCNICO No. DI-5484
SUBDIRECCIÓN DE EMERGENCIAS
COORDINACIÓN DE ASISTENCIA TÉCNICA
EVENTOS SIRE No. 112672, 113613, 114919 y 117086

DIRECCIÓN:	Sector comprendido entre las Carreras 19 y 21 y las Calles 81 y 81G Sur	ÁREA DIRECTA:	1.5 Ha.
BARRIO:	Arabia	POBLACIÓN ATENDIDA:	188
UPZ:	68 – El Tesoro	FAMILIAS	58
LOCALIDAD:	19 - Ciudad Bolívar	ADULTOS	117
CHIP:	AAA0029EKKC	NIÑOS	71
		PREDIOS EVALUADOS	139
		DOCUMENTO REMISORIO	CR-12740

REMOCIÓN EN MASA

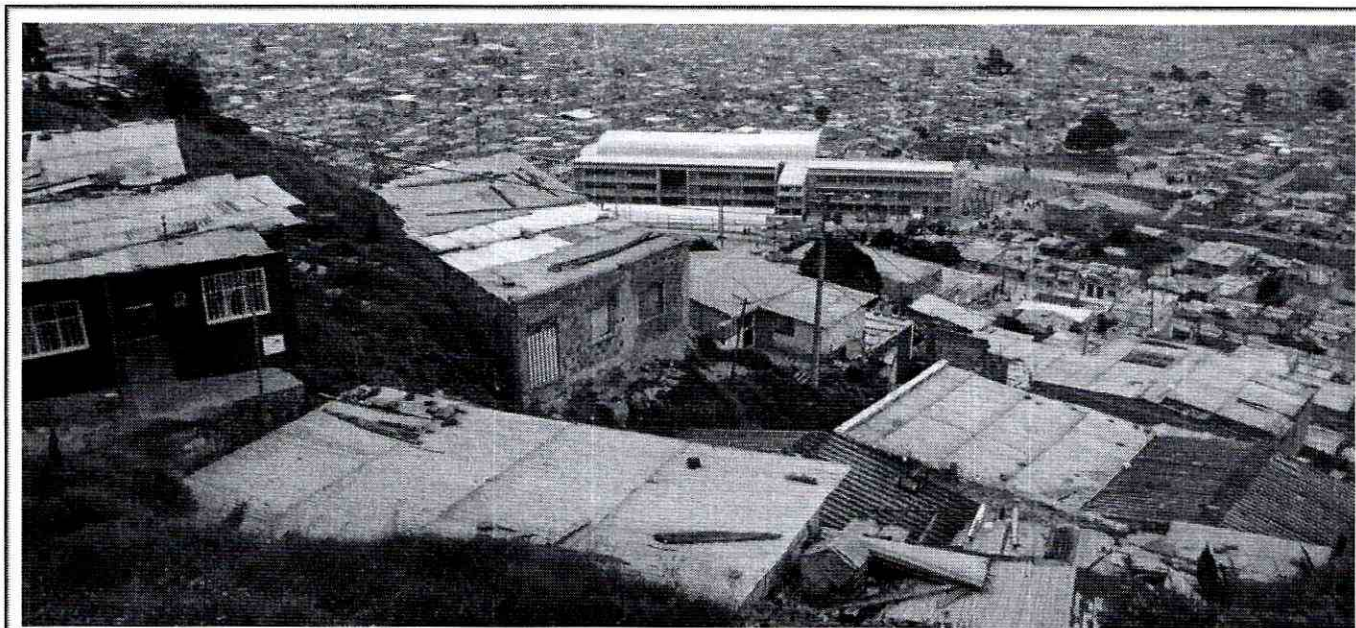
Foto 1. Vista general del sector comprendido entre las Carreras 18H y 18G Bis y las Calle 76A Sur y 78 Sur; sector en el cual se evidenció el avance del Fenómeno de Remoción

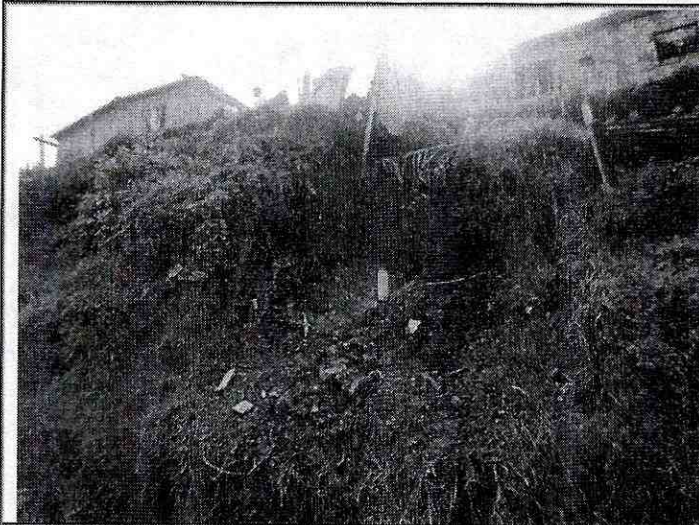
Foto 2. Movimientos de remoción local de material, generalizados en los predios del sector.

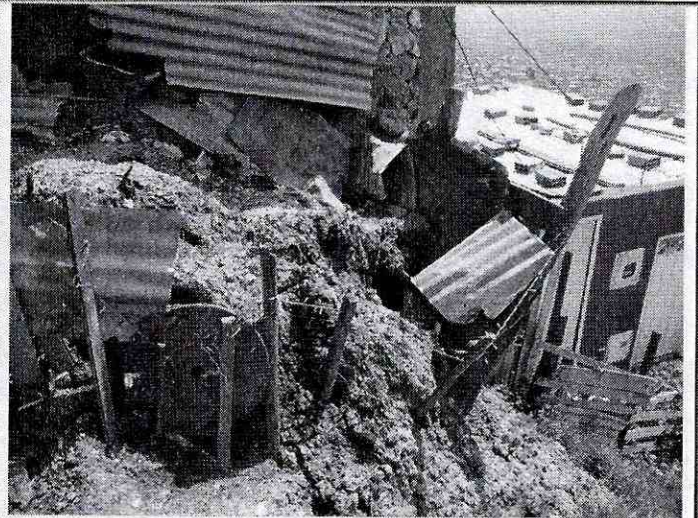
Foto 3. Procesos de inestabilidad del terreno de carácter local evidenciados sobre la parte media de la ladera.

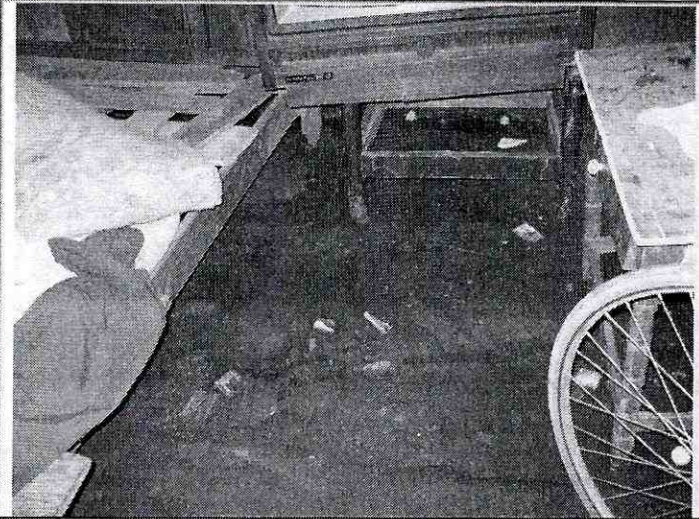
Foto 4. Vivienda emplazada en la Calle 81 B Sur No. 19 – 06, visitada en el evento 113613, y posteriormente evacuada con el evento 113613, para el polígono de seguridad.

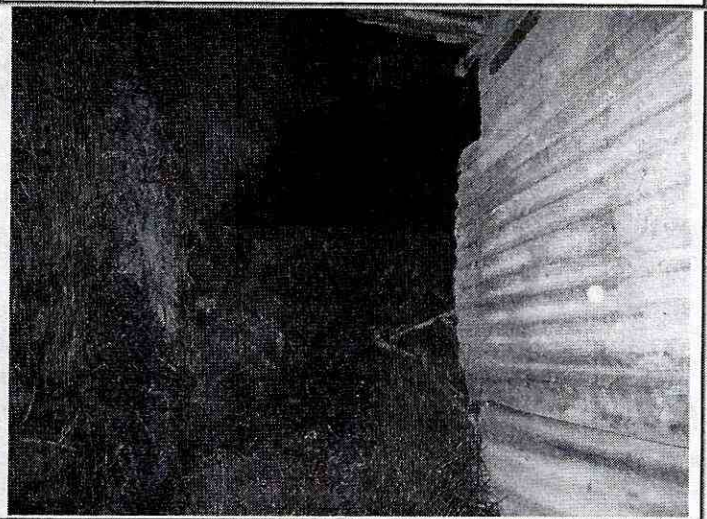
Foto 5. Talud de corte para el emplazamiento de la vivienda de la Calle 81 Sur No. 19 – 06, donde se desprende material constantemente, evacuada con el evento 113613, para el polígono de seguridad.

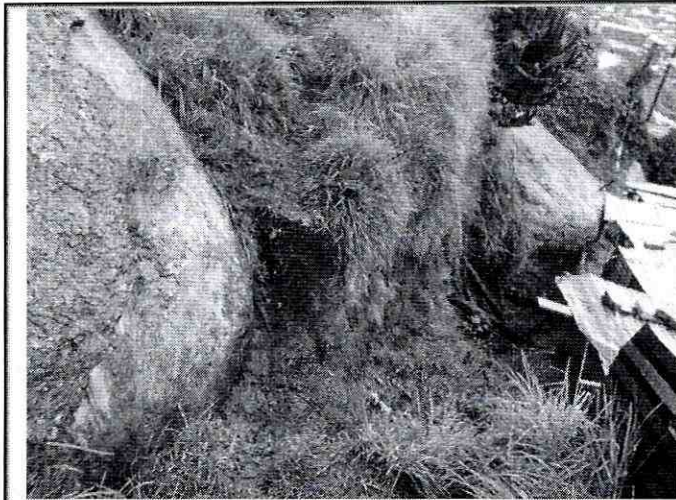
Foto 6. Talud de corte para el emplazamiento de la vivienda de la Calle 81 Sur No. 19 – 06, donde se desprende material constantemente, evacuada con el evento 113613, para el polígono de seguridad (nueva visita luz día)

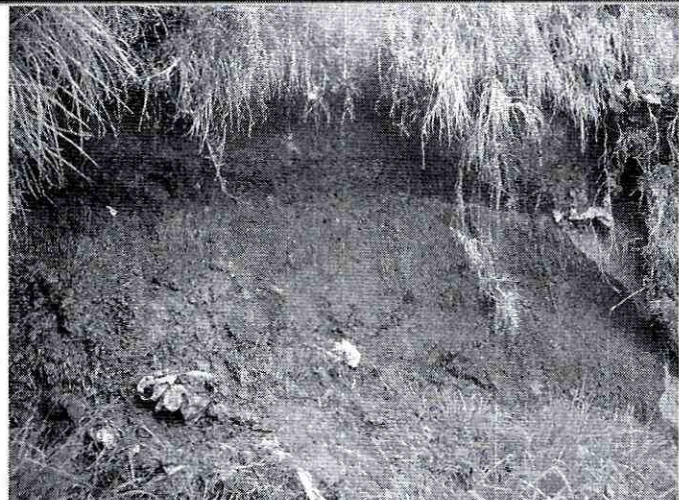
Foto 7. Escarpe luego del desprendimiento del material, detalle del material del suelo predominante en la zona.

Foto 7 y 8. Se observan algunas grietas de tracción con aberturas cercanas a los 10 cm, comprometiendo la cimentación de la vivienda.

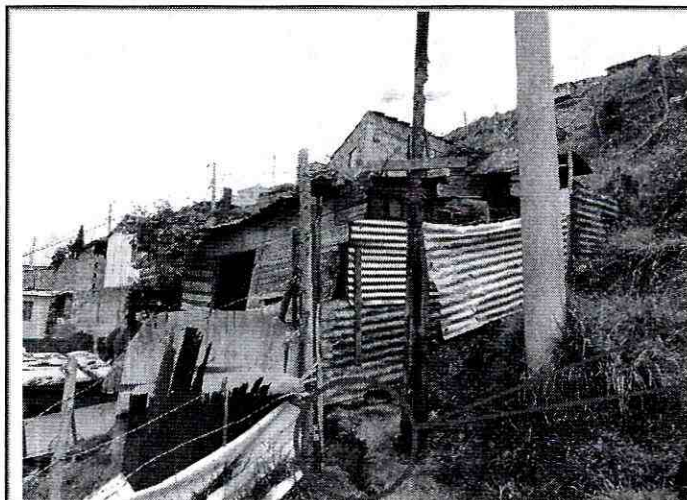
Foto 8. Vista de la vivienda emplazada en el predio de la Calle 81A Sur # 19 – 27.
