DIAGNÓSTICO TÉCNICO - DI No. 5485
SUBDIRECCIÓN DE EMERGENCIAS
COORDINACIÓN DE ASISTENCIA TECNICA
EVENTO No. 112676

DIRECCIÓN	Quiba Bajo 181 Manzana 1 - Lote 81 (UAECD) Quiba Bajo 184 - Llano Florido Manzana 1 - Lote 83 (UAECD)	ÁREA DIRECTA	1.5 Ha				
BARRIO	Sector Catastral 104110 - Quiba Bajo	POBLACIÓN ATENDIDA	7				
UPZ	68 - EL Tesoro	FAMILIAS	3	ADULTOS	4	NIÑOS	3
LOCALIDAD	19 - Ciudad Bolívar	PREDIOS EVALUADOS	4				
CHIP	AAA0156NSXS - AAA0156NSYN	Oficio Remisorio	CR-15583

REMOCIÓN EN MASA

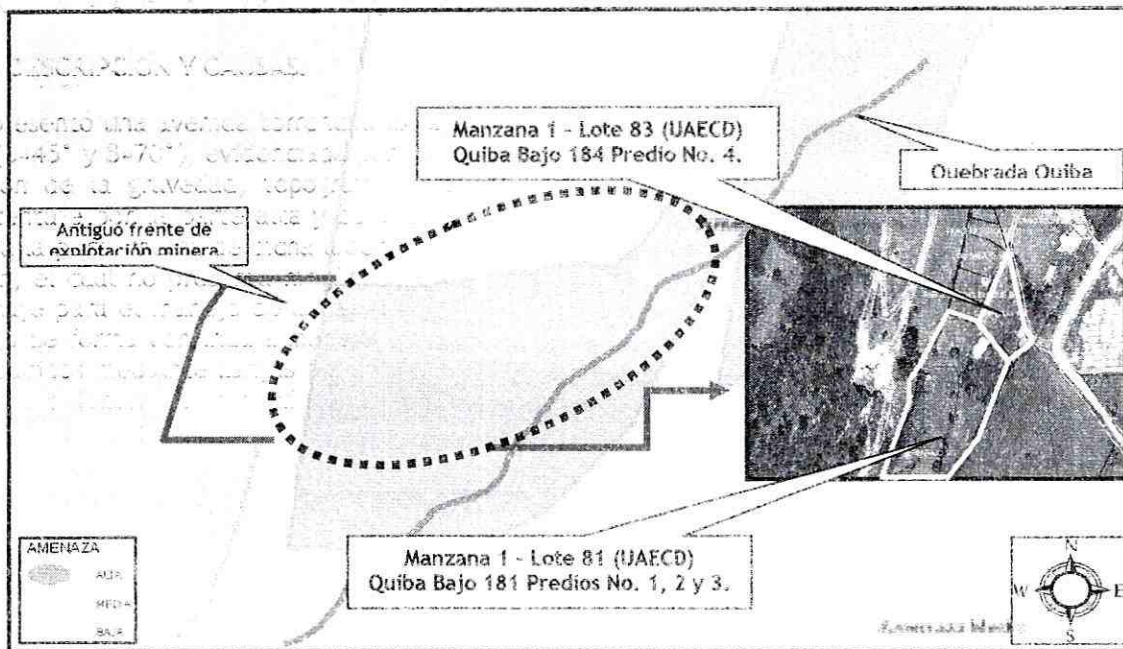
Es de aclarar e informar que en atención al Evento de Emergencia 112676 reportado por la Unidad Administrativa Especial Cuerpo Oficial de Bomberos de Bogotá UAECOB, y en seguimiento al mismo el día 8 de Septiembre de 2011 y 10 de Octubre de 2012, se estableció que las viviendas evaluadas en atención a dicho Evento de Emergencia, no presentan nomenclaturas oficiales emitidas por la Unidad Administrativa Especial de Catastro Distrital UAECD, y a su vez las mismas, se localizan dentro de varios predios de mayor extensión identificados como Quiba Bajo 181 Manzana 1 - Lote 81 y Quiba Bajo 184 Manzana 1 - Lote 83, del Sector Catastral Quiba Bajo de la Localidad de Ciudad Bolívar, por tal razón no hacen parte de un barrio incluido en el programa de legalización ni de regularización de Barrios de la Secretaría Distrital de Planeación SDP y para lo cual el Fondo de Prevención y Atención de Emergencias FOPAE, no ha emitido concepto técnico de riesgo para este sector. Sin embargo de acuerdo con el Plano Normativo de Amenaza por Fenómenos de Remoción en Masa del Plan de Ordenamiento Territorial de Bogotá - POT (Decreto 190 de 2004, por el cual se compilan los decretos 619 de 2000 y 469 de 2003), los predios de la referencia, presentan categorización en Amenaza Alta y Media por Fenómenos de Remoción en Masa. (Ver Figura No. 1).

Figura No. 1. Localización y Categorización del Nivel de Amenaza Alta y media por Fenómenos de Remoción en Masa definida en el Plano Normativo de Amenaza del Plan de Ordenamiento Territorial de Bogotá POT, para los predios evaluados en Atención al Evento de Emergencia 112676 del Sector Catastral Quiba Bajo de la Localidad de Ciudad Bolívar.

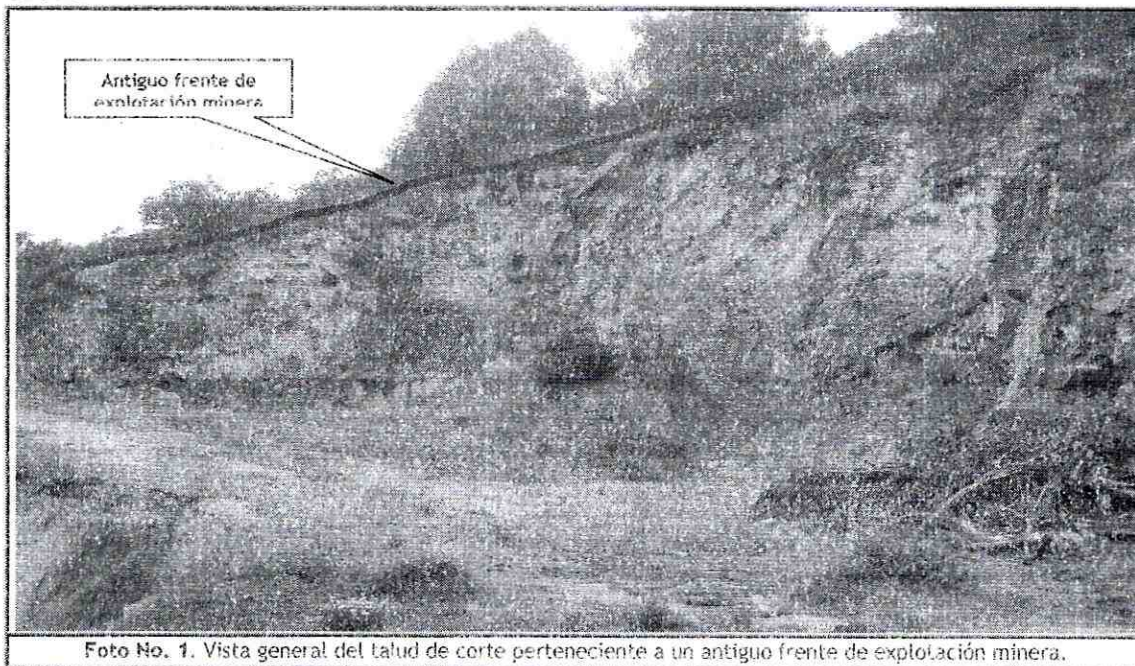
Se presentó una avenida torrencial excepcional desde la parte alta de una ladera de pendiente entre los ($\beta=45^\circ$ y $\beta=70^\circ$), evidenciada por los flujos de escorrentía superficial que discurren libremente por acción de la gravedad, topografía y relieve del terreno, los cuales a su vez pasan en un gran porcentaje por la parte alta y baja de un antiguo talud de corte de explotación minera, localizado hacia la parte media de dicha ladera, de altura promedio entre los 18 y 23 m y longitud cercana a los 45 m, el cual no presenta ningún tipo de medida de estabilización y/o de protección ni sistemas de drenaje para el manejo de las aguas de escorrentía, generando el arrastre de suelos arenosos ladera abajo de forma continua a manera de flujos sobre un área aproximada a 1 Hectárea y otra parte son conducidos mediante zanjías realizadas por la comunidad del sector y encausadas hacia la parte baja de dicha ladera en dirección a la Quebrada Quiba, situaciones generales que posiblemente han beneficiado la saturación del suelo, degradación constante de los materiales que conforman la parte alta, media y baja de dicha ladera y que sumadas a las fuertes precipitaciones que se vienen presentando en el sector de la referencia, así como por la avenida torrencial presentada el día 22 de Abril de 2011, llevaron a un fenómeno de remoción en masa de tipo rotacional hacia la parte media de la ladera, el cual involucro un volumen cercano a los 650 m³, compuesto por suelo orgánico, capa vegetal, arenas, limos, arcillas y gravas existentes en la topografía del sector, dando origen a su vez un flujo de lodos o colada detrítica, el cual se disperso hacia sectores de cultivos y de viviendas, ocasionando el colapso total de la vivienda más próxima al punto donde se presentó dicho proceso de remoción, así como impactando los muros de cerramiento perimetral del costado suroccidental de las viviendas localizadas hacia la parte baja del mismo, generando colapsos parciales, pérdida de

verticalidad y fisuras considerables en los muros de dichas viviendas, los cuales podrían presentar en el corto plazo colapsos parciales y/o totales, situaciones que podrían verse potencializada ante un posible avance en el proceso de remoción en masa identificado y por las fuertes precipitaciones que se presentan en el sector, lo que ocasionaría una afectación directa sobre toda la estructura que conforma las viviendas evaluadas, comprometiendo la habitabilidad y estabilidad estructural de las mismas, ante la acción de cargas normales de servicio y ante la acción de cargas dinámicas (sismos u otros), razón por la cual se recomendó la evacuación de las viviendas referenciadas en la Tabla No. 1., y se solicitó a través de la Red Distrital de Emergencias, la presencia en sitio de personal de las empresas de servicios públicos, para que desde su competencia adelantaran la identificación y verificación de sus redes domiciliarias, así como garantizaran la estabilidad y correcto funcionamiento de las redes que pudieran existir en el sector catastral Quiba Bajo de la Localidad de Ciudad Bolívar, y realizar el mantenimiento periódico, suficiente y preventivo de las mismas (Ver Fotografías No. 1, 2, 3, 4, 5 y 6).

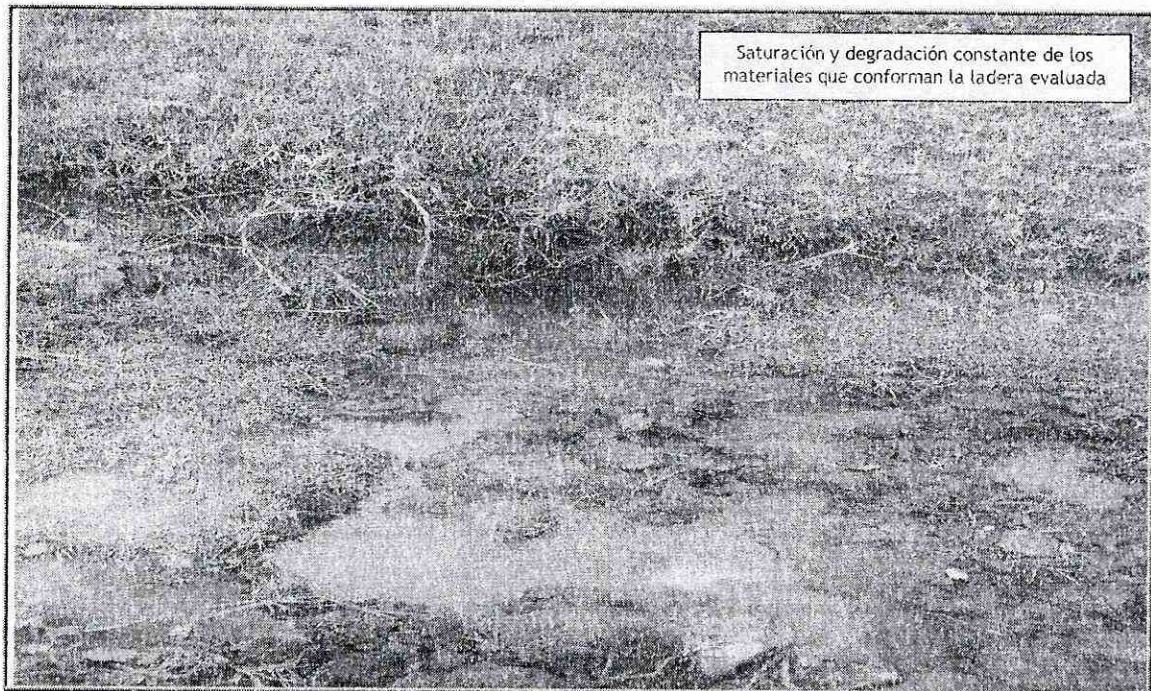
Foto No. 2. Flujos de escorrentía superficial discurren libremente sobre la ladera, situación que beneficia la degradación constante de los materiales que conforman la misma.

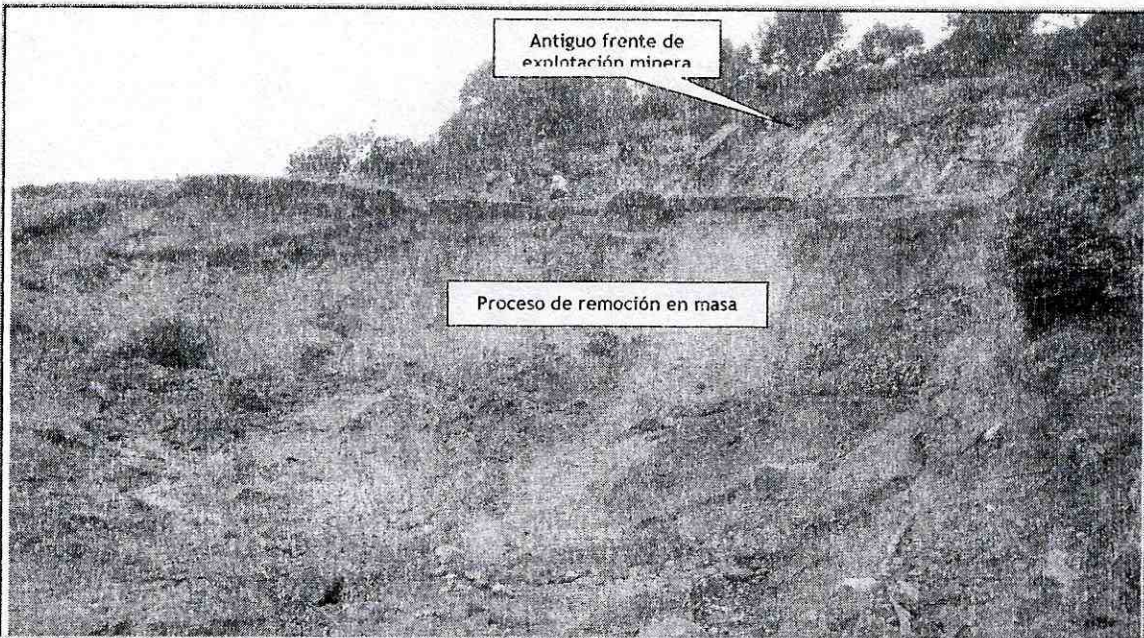
Entre las posibles causas por las cuales se presenta dicho proceso de remoción en masa de tipo rotacional, se encuentran la avenida torrencial excepcional desde la parte alta de la ladera, evidenciada por los flujos de escorrentía superficial que discurren libremente por acción de la gravedad, topografía y relieve del terreno, la pérdida de resistencia de los materiales que conforman dicha ladera, la falta de medidas de estabilización y/o de protección del antiguo talud de corte de explotación minera y la falta de sistemas de drenaje de las aguas de escorrentía superficial y subsuperficial en el sector, dado que las mismas discurren libremente sobre la ladera, situación que beneficia la degradación constante de los materiales que conforman la misma.

Foto No. 3. Vista general del proceso de remoción en masa de carácter rotacional evidenciado en campo, en atención al Evento de Emergencia 112676 del 22 de Abril de 2011.

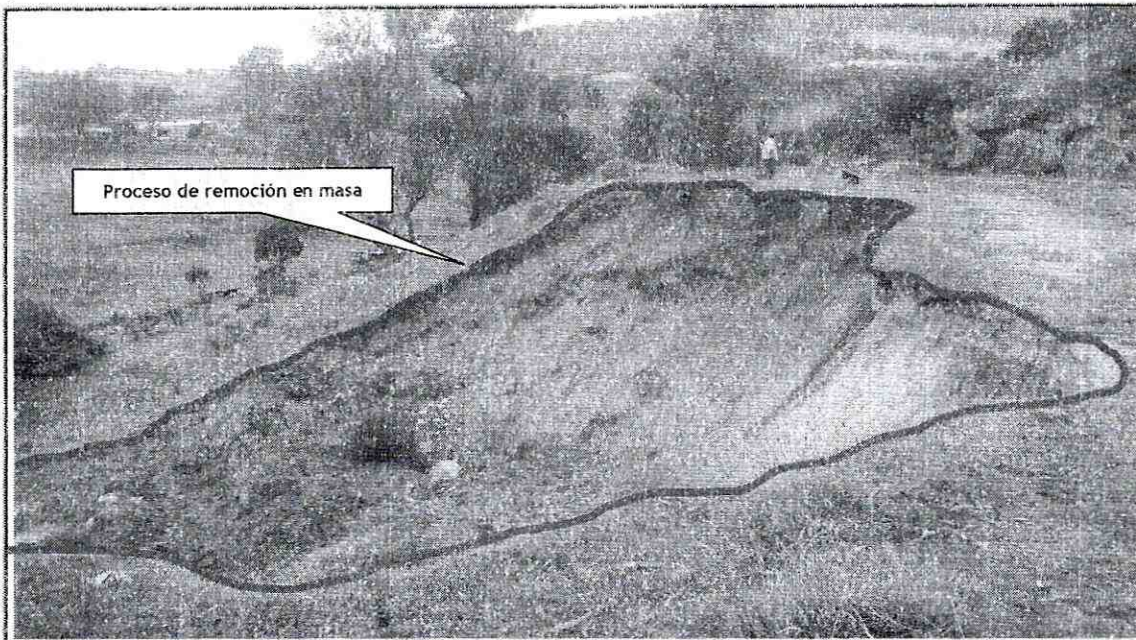
Foto No. 4. . Vista general del proceso de remoción en masa de carácter rotacional evidenciado en campo, en atención al Evento de Emergencia 112676 del 22 de Abril de 2011.

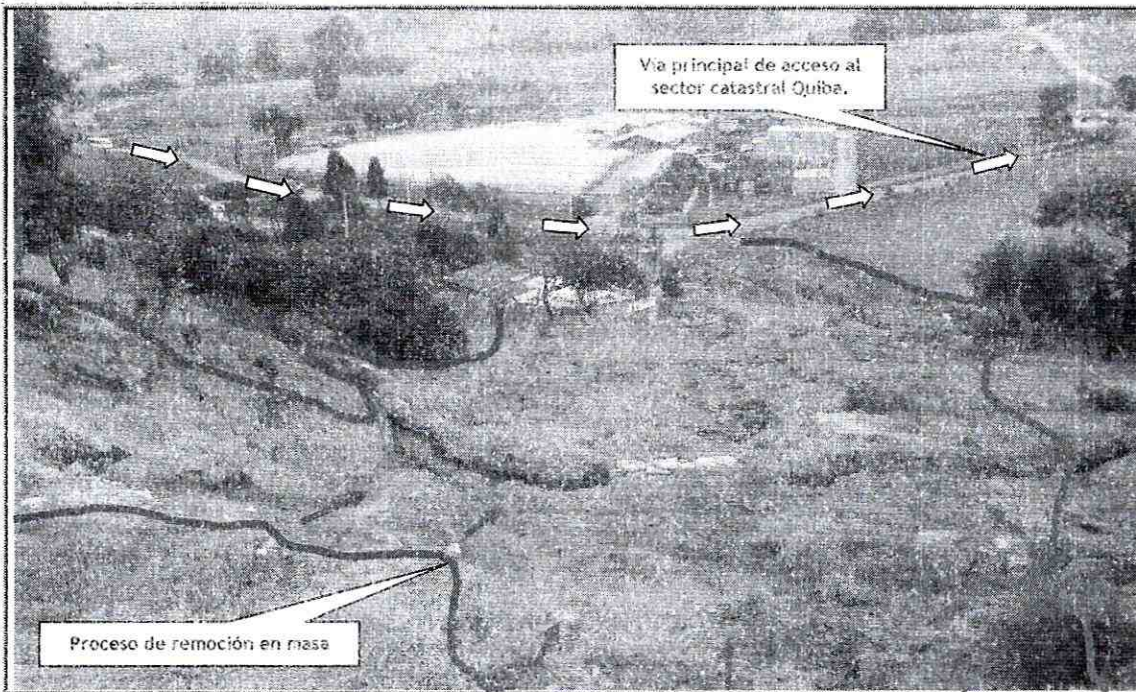
Foto No. 5. Vista general del área afectada por el proceso de remoción en masa presentado a media ladera.

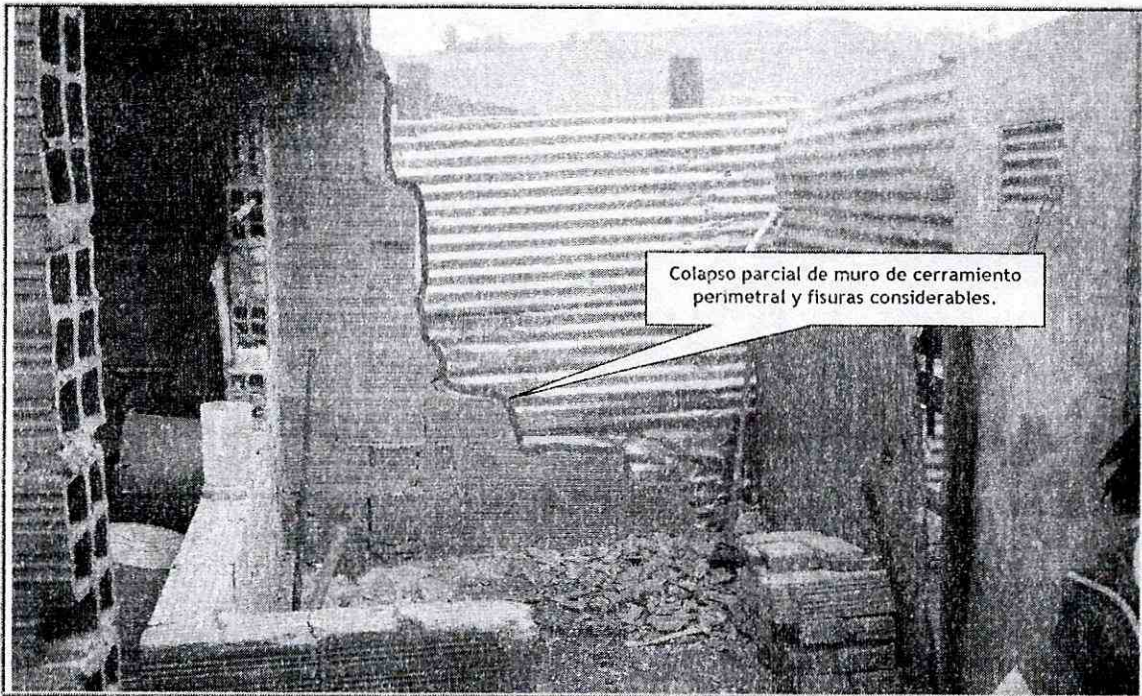
Foto No. 6. Colapsos parciales, pérdida de verticalidad y fisuras considerables en los muros de cerramiento perimetral de las viviendas localizadas en el sector donde se presentó el fenómeno de remoción en masa.
