**DIAGNÓSTICO TÉCNICO - DI No. 5499**  
**SUBDIRECCIÓN DE EMERGENCIAS**  
**COORDINACIÓN DE ASISTENCIA TECNICA**  
**EVENTO No. 113565**

DIRECCIÓN	Carrera 18M # 82B - 17 Sur	ÁREA DIRECTA	100 M <sup>2</sup>				
BARRIO	Tesoro	POBLACION ATENDIDA	5				
UPZ	67 - Lucero	FAMILIAS	1	ADULTOS	3	NIÑOS	2
LOCALIDAD	19 - Ciudad Bolívar	PREDIOS EVALUADOS	1				
CHIP	AAA0029ENOE	OFICIO REMISORIO	CR-13457

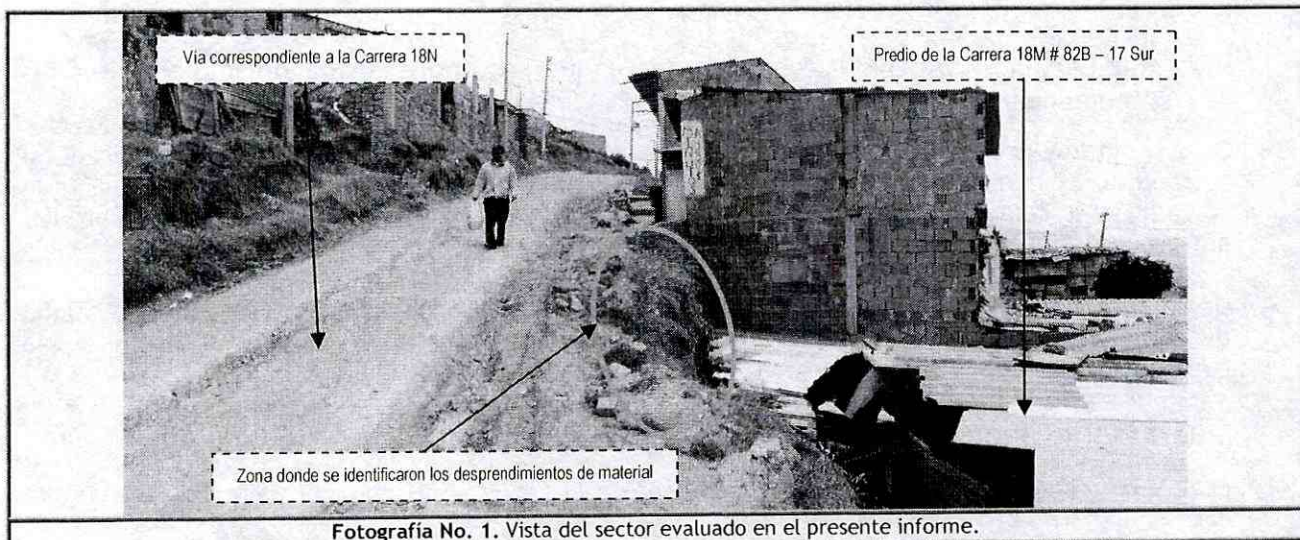
Adicionalmente en seguimiento al evento SIRE No. 113565, realizado el día 14 de septiembre de 2011, se identificaron desprendimientos menores de material provenientes de un talud de corte ubicado al costado suroccidental del predio con nomenclatura Carrera 18M # 82B - 17 Sur. Dicho talud presenta alturas variables desde los 0.8m hasta los 2 m, con una longitud de 10 m aproximadamente, el cual fue posiblemente realizado para la adecuación del terreno y posterior emplazamiento de la vivienda donde habita la familia de la señora Araminta Pachón Rodríguez. De igual forma el talud evaluado carece de medidas de estabilización y de sistemas para el manejo de la escorrentía superficial y subsuperficial, situación que combinada con las fuertes lluvias presentadas en el sector, benefician la degradación del talud en concreto, haciéndolo susceptible ante la presencia de nuevos desprendimientos de material

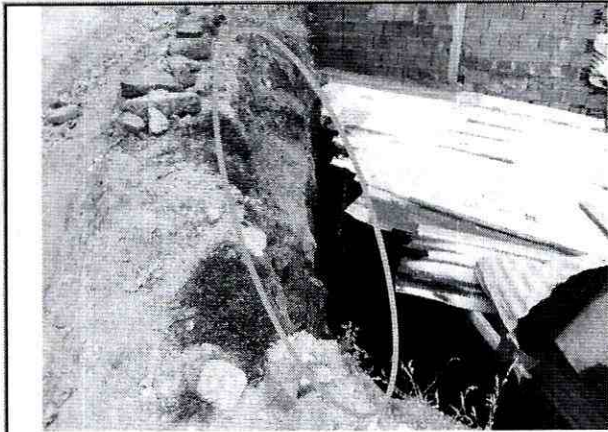
Dentro de las posibles causas que generaron el proceso de inestabilidad en el talud de corte ubicado al costado suroccidental del predio con nomenclatura Carrera 18M # 82B - 17 Sur, corresponden la falta de medidas de estabilización y/o protección sobre el mismo, la ausencia de sistemas de manejo de la escorrentía superficial y subsuperficial, todo esto combinado con las intensas lluvias registradas en el sector.

**Fotografía No. 2.** Vista de la zona donde se identificaron los desprendimientos menores de material.

- A la Alcaldía Local de Ciudad Bolívar, desde su competencia identificar el responsable implementar las medidas necesarias que permitan estabilizar el talud evaluado, medidas que deben contar con adecuados sistemas para el manejo de las aguas de escorrentía superficial y subsuperficial, para lo cual es necesario contar con el apoyo de personal idóneo; quien deberá determinar el tipo de obra a implementar, garantizando que se cumplan los requerimientos establecidos por la norma vigente y tramitando los permisos y licencias respectivos.

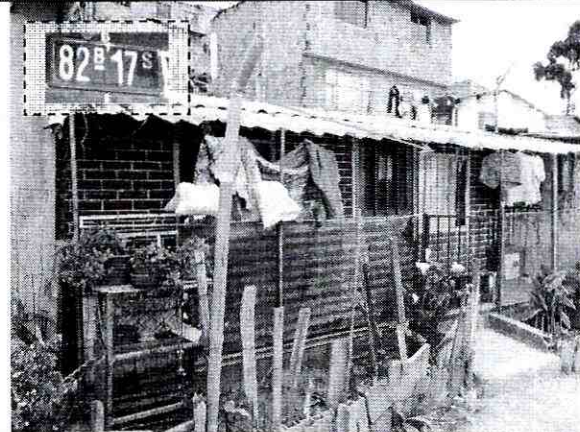
La vivienda emplazada hacia la parte baja del talud en comento, ubicada en el predio con nomenclatura Carrera 18M # 82B - 17 Sur, corresponde a una construcción de un (1) nivel, realizada en material de recuperación y en algunas zonas con paneles prefabricados en concreto, placa de contrapiso en concreto y cubierta liviana en tejas de zinc sostenidas por un entramado en madera que a su vez se apoya sobre los elementos perimetrales de cerramiento, donde la vivienda evidencia algunas deficiencias constructivas relacionadas principalmente por la falta de elementos de confinamiento y amarre tipo vigas y columnas, haciendo la construcción vulnerable ante la acción de cargas dinámicas (sismos, otros).

**Fotografía No. 3.** Vista de la vivienda emplazada en el predio de la Carrera 18M # 82B - 17 Sur.

- La estabilidad y habitabilidad de la vivienda emplazada en el predio de la Carrera 18M # 82B - 17 Sur del barrio El Tesoro en la localidad de Ciudad Bolívar, se encuentra comprometida en el corto plazo ante cargas normales de servicio, ante la posibilidad de presentarse nuevos desprendimientos de material provenientes del talud de corte, ubicado al costado suroccidental del predio en comento; el cual fue posiblemente realizado para la adecuación del terreno y posterior emplazamiento de la vivienda, razón por la cual se emitió la respectiva acta de evacuación preventiva y temporal, hasta tanto se garanticen, condiciones de estabilidad en el talud evaluado.

- Al responsable de la vivienda ubicada en el predio de la Carrera 18M # 82B - 17 Sur del barrio El Tesoro en la localidad de Ciudad Bolívar, mantener evacuada la vivienda, hasta tanto se garanticen condiciones de estabilidad del talud de corte, ubicado al costado norte del predio en comento, el cual fue posiblemente realizado para la adecuación del terreno y posterior emplazamiento de dicha vivienda.
