**DIAGNÓSTICO TÉCNICO DI-5500**  
**SUBDIRECCIÓN DE EMERGENCIAS**  
**COORDINACIÓN DE ASISTENCIA TÉCNICA**  
**EVENTO SIRE 113568**

<b>DIRECCIÓN:</b>	Carrera 1 G Bis Este N° 65 D-12 Sur	<b>ÁREA DIRECTA:</b>	0.01 Ha				
<b>BARRIO:</b>	El Porvenir II Sector	<b>POBLACIÓN ATENDIDA:</b>	9				
<b>UPZ:</b>	56 – Danubio	<b>FAMILIAS</b>	2	<b>ADULTOS</b>	4	<b>NIÑOS</b>	5
<b>LOCALIDAD:</b>	5 Usme	<b>PREDIOS EVALUADOS</b>	1				
<b>CHIP:</b>	AAA0144XZXS	<b>DOCUMENTO REMISORIO</b>	CR-12270

REMOCIÓN EN MASA

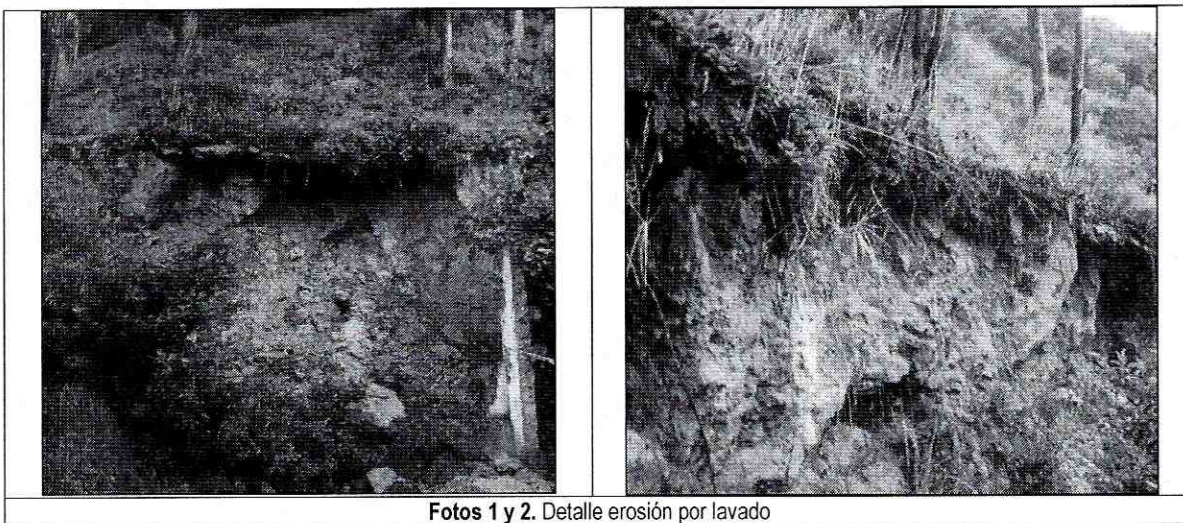
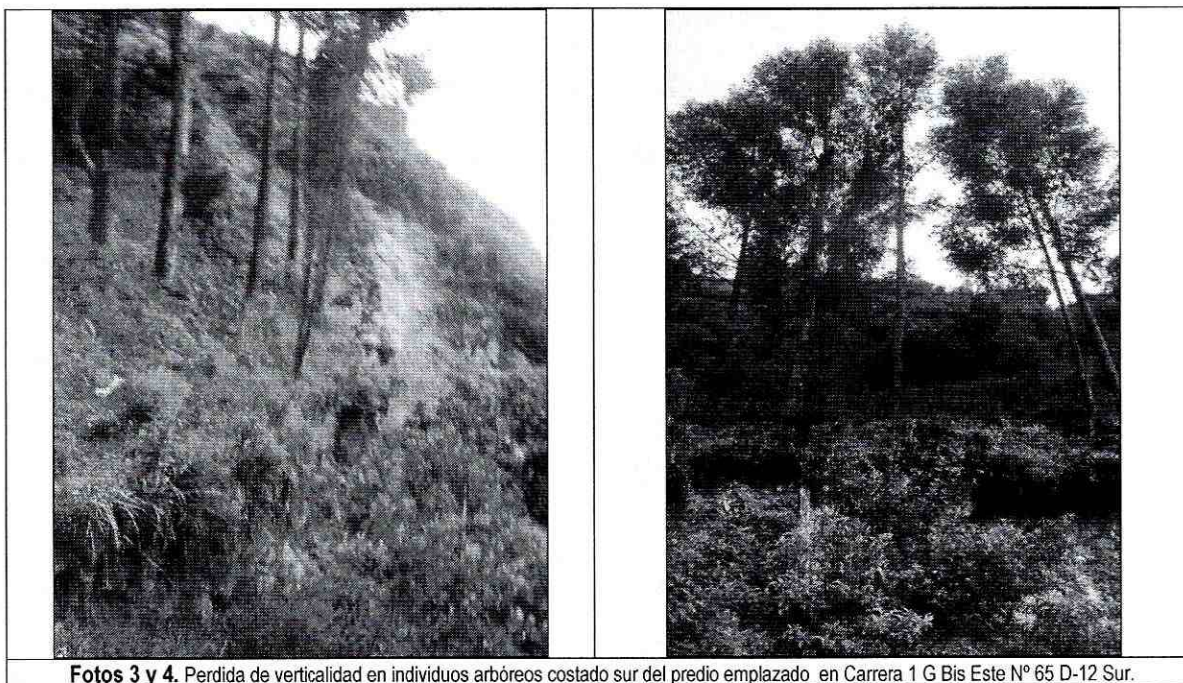
Se presentó un fenómeno de remoción en masa de carácter local tipo desprendimiento de material, proveniente de un talud de corte de aproximadamente 12 m de longitud y entre 1.5 m y 2.0 m de altura localizado al costado sur del predio en comento, el cual fue posiblemente realizado para el emplazamiento de los lotes 8 y 9 de la manzana 42 los cuales están emplazados hacia la parte baja de una ladera de pendiente moderada cercana a los 60°, en la que se observan procesos de erosión por lavado de material, desprendimientos de suelo granular y elementos rocosos, consecuencia del avance retrogresivo del proceso de remoción en masa de carácter local evidenciado en el talud de corte descrito, comprometiendo en la parte alta del talud la estabilidad de aproximadamente 6 individuos arbóreos de altura aproximada a los 13m, los cuales en el evento de caer comprometerían la habitabilidad del predio emplazado en la Carrera 1 G Bis Este N° 65 D-12 Sur, (Fotos 1 a 4).

Entre las posibles causas que generaron el desprendimiento en cuestión y la pérdida de verticalidad de los individuos arbóreos en comento, se identifican la ausencia de obras de estabilización, protección del talud evaluado y la falta de obras para el adecuado manejo de las aguas de escorrentía superficial y subsuperficial sobre el mismo, ocasionando procesos erosivos por lavado en el suelo expuesto, saturándolo y generando desprendimientos subsecuentes. Esta dinámica se

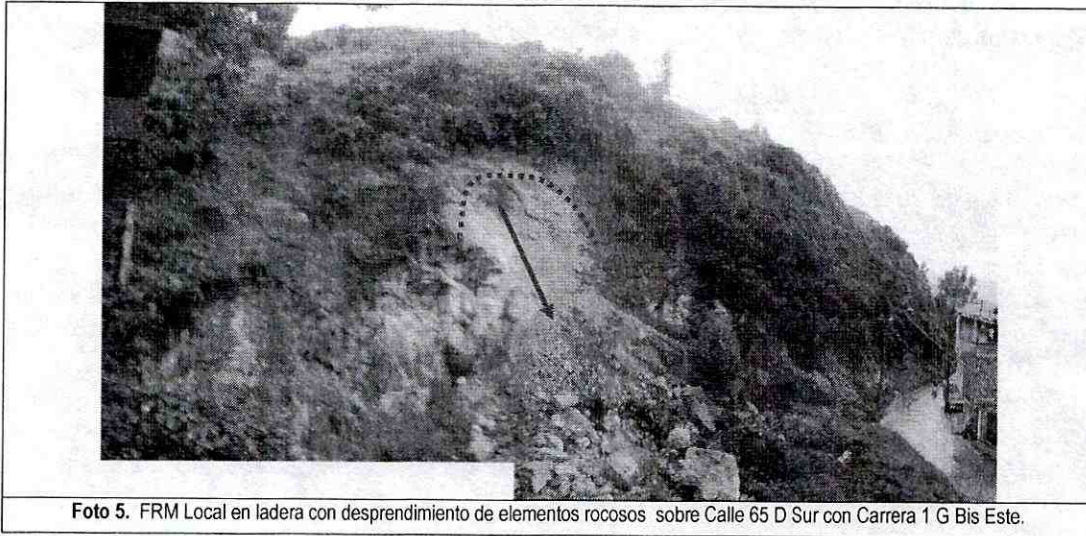
A aproximadamente 40 m (costado sur-occidente) del predio evaluado se encuentra una ladera de pendiente alta ( $\beta \approx 80^\circ$ ) de altura aproximada 30 m, compuesta por material granular y elementos rocosos de tamaños entre 0.5m a más de 2m de diámetro. En esta ladera se evidencian avances retrogresivos de un fenómeno de remoción en masa de carácter local, el cual compromete una zona verde de aproximadamente 30 m<sup>2</sup>. El volumen involucrado del material movilizado es cercano a los 12 m<sup>3</sup>, el cual se depositó en la parte baja de la ladera sin afectación en elementos estructurales.

Hacia la parte alta de esta ladera se emplazan viviendas de uno y dos niveles, en las cuales no se identificaron afectaciones que comprometan su habitabilidad y estabilidad; dicho talud no presenta obras de estabilización ni obras para el adecuado manejo de las aguas de escorrentía superficial y subsuperficial y de acuerdo con lo evidenciado no compromete en el corto plazo la habitabilidad de la vivienda emplazada en la Carrera 1 G Bis Este N° 65 D-12 Sur, mientras se mantenga señalizada y despejada la zona afectada por este proceso de inestabilidad. Sin embargo se observan volúmenes de material susceptible al desprendimiento por efectos de la erosión por lavado consecuente a las fuertes precipitaciones, ocasionando en el corto plazo compromiso en la funcionalidad del sendero peatonal contiguo al fenómeno de remoción en masa en comento, (Foto 5).

Foto 5. FRM Local en ladera con desprendimiento de elementos rocosos sobre Calle 65 D Sur con Carrera 1 G Bis Este.

- ⤴ A la Alcaldía Local de Usme, desde su competencia, definir el responsable y/o responsables de implementar las acciones, tendientes a la estabilización del sector de ladera donde se evidenció el proceso de remoción en masa local, ubicado al sur occidente del predio emplazado sobre la Carrera I G Bis Este N° 65 D -12 Sur, las cuales deben contar con un sistema de drenaje para la evacuación de las aguas superficiales y subsuperficiales, con el fin de garantizar la estabilidad de dicho sector, las zonas aledañas y el tránsito tanto vehicular como peatonal de las vías emplazadas en el sector evaluado.
