DIAGNÓSTICO TÉCNICO DI – 5501
SUBDIRECCIÓN DE EMERGENCIAS
COORDINACIÓN DE ASISTENCIA TÉCNICA
Evento SIRE No. 113817

DIRECCIÓN:	Diagonal 32 B Bis Sur # 15-31 Transversal 15A # 32B-25 Sur Transversal 15A # 32B-21 Sur	ÁREA DIRECTA:	300 m ² ≈ 0.03 Ha				
BARRIO:	Las Colinas	POBLACIÓN ATENDIDA:	27				
UPZ:	53 – Marco Fidel Suárez	FAMILIAS	3	ADULTOS	13	NIÑOS	14
LOCALIDAD:	18 – Rafael Uribe Uribe	PREDIOS EVALUADOS	3				
CHIP	AAA0007JYSK AAA0007JYSK AAA0007JZDE	DOCUMENTO REMISORIO	CR-13530

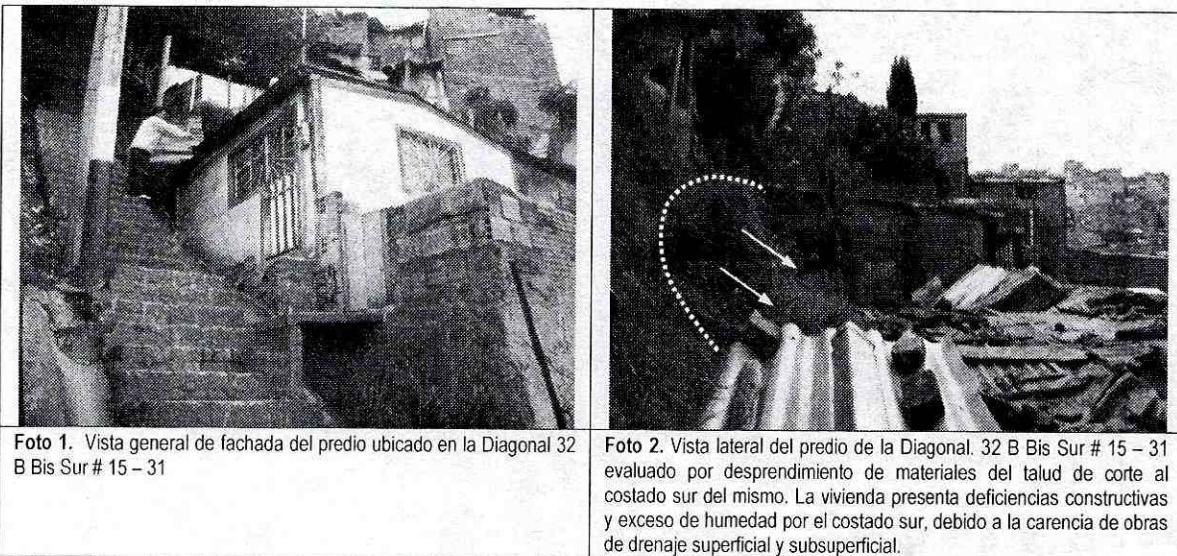
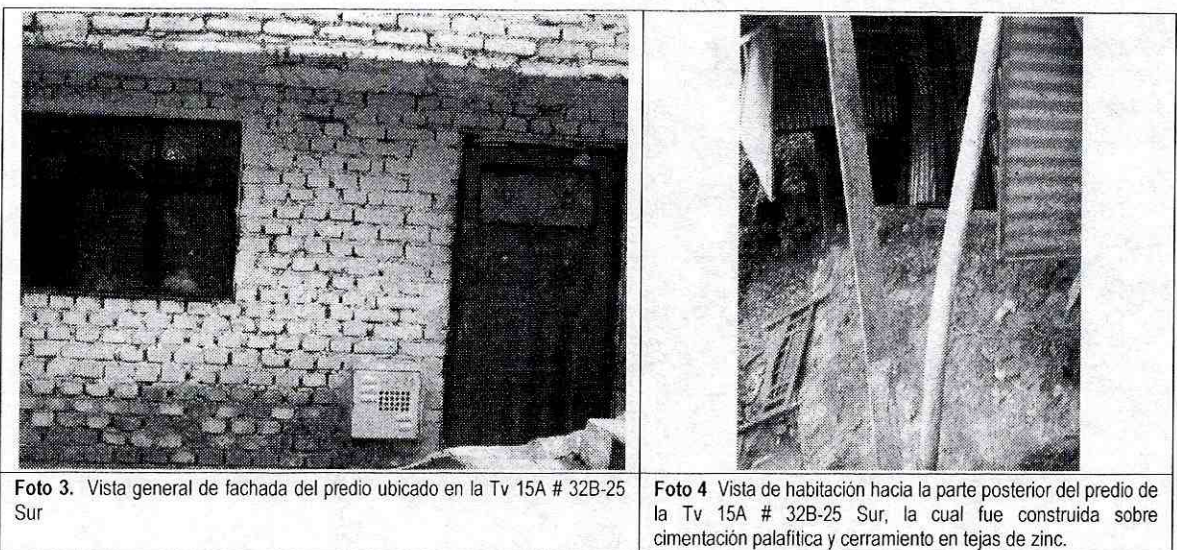
En el mencionado talud de corte, y asociado posiblemente con la pendiente topográfica del terreno, la inexistencia de obras geotécnicas y de drenaje, sumado a las fuertes lluvias ocurridas en el sector durante el periodo de tiempo en que se realizó la visita, se presentó un desprendimiento de aproximadamente 5 m³ de materiales (roca parcialmente meteorizada), los cuales se depositaron hacia la parte posterior de la vivienda, situación que se verificó por medio de inspección visual externa de la vivienda ya que no se pudo acceder al predio (**ver Foto 1 y 2**). El proceso de inestabilidad del terreno debido al volumen de masa movilizada comprometió la estabilidad y habitabilidad de la vivienda. El FOPAE realizó en repetidas ocasiones visita técnica a este predio desde Febrero de 2007 brindando recomendaciones, las cuales según lo observado no se acataron y posiblemente están relacionadas con los daños y el deslizamiento del terreno que se presentó en la vivienda

Por su parte en el predio de la Transversal 15A # 32B-25 Sur, se ubica una vivienda de (2) dos niveles construida en mampostería simple, placa de contrapiso en concreto y cubierta liviana en tejas de zinc, presenta deficiencias constructivas relacionadas con la falta de elementos de confinamiento y amarre del tipo columnas y vigas. Adicionalmente hacia la parte posterior de la vivienda se ubican (2) dos espacios; el primero es una habitación con cerramiento en tejas de zinc y cimentación palafítica la cual evidencia deterioro y pérdida de verticalidad en los elementos de madera que soportan dicha habitación, el segundo espacio es un recinto de donde se guardan enseres el cual de la misma forma presenta pérdida de verticalidad en su cerramiento (**ver Foto 3 y 4**). Dadas las condiciones de estos dos espacios ante precipitaciones frecuentes puede presentarse a corto plazo el colapso parcial o total de estas estructuras las cuales fueron construidas sin requerimientos técnicos que garanticen la estabilidad y habitabilidad de estas dos zonas.

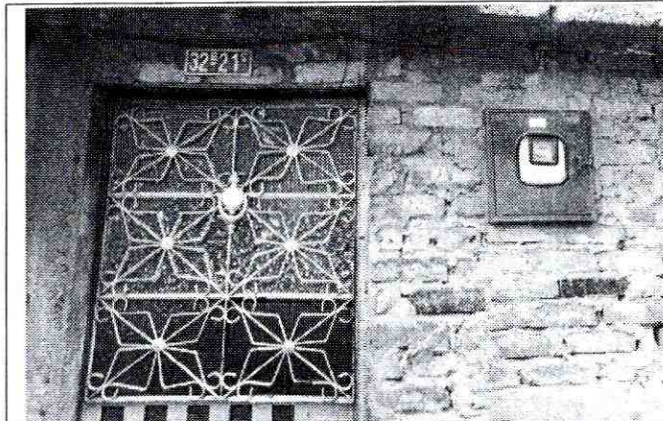
Por su parte en el predio de la Transversal 15A # 32B-21 Sur, se ubica una vivienda de (2) dos niveles construida en mampostería simple, placa de contrapiso en concreto y cubierta liviana en tejas de zinc, presenta deficiencias constructivas relacionadas con la falta de elementos de confinamiento y amarre del tipo columnas y vigas. En este predio se presentó un desprendimiento de terreno en la zona de patio posterior de la vivienda, material que terminó depositado en el predio de la Diagonal 32 B Bis Sur # 15 – 31 situación que no compromete al momento de la evaluación la estabilidad ni habitabilidad de la edificación (**ver Foto 5 y 6**).

Foto 5. Vista general de fachada del predio ubicado en la Tv 15A # 32B-21 Sur.

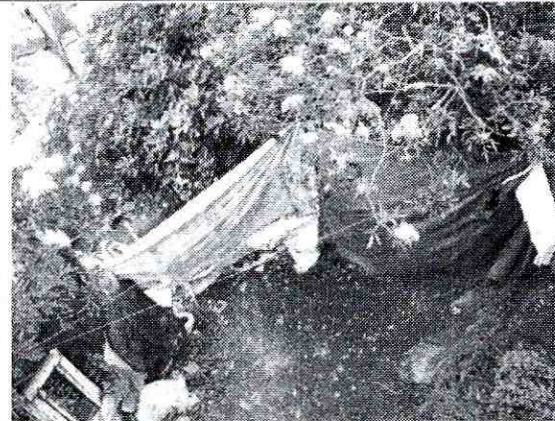
Foto 6. Vista hacia la zona de patio posterior de la vivienda de la Tv 15A # 32B-21 Sur. Parte del material deslizado en esta zona termino depositado en la parte posterior del predio de la Dg 32 B Bis Sur # 15 - 31

- En el predio de la Dg 32 B Bis Sur # 15 – 21 se pueden presentar nuevos desprendimientos de materiales en la zona del patio, dichos desprendimientos pueden llegar a comprometer la funcionalidad de la vivienda, incluso hasta afectar la estabilidad de la misma.

- Solicitud de restricción de uso del patio de la vivienda ubicada en la Tv 15A # 22B-21 Sur, de manera temporal y preventiva, hasta tanto se implementen las medidas que garanticen la estabilidad del talud de la parte posterior, mediante el Acta de Restricción No. 1712, del 14 de mayo de 2011 y firmada por el Sra. Elda Bulla.
