**DIAGNÓSTICO TÉCNICO DI - 5505**  
**SUBDIRECCIÓN DE EMERGENCIAS**  
**COORDINACIÓN DE ASISTENCIA TÉCNICA**  
**Evento SIRE 113821**

ATENDIÓ	ANGEL MANUEL CANCHALA GONZALEZ			SOLICITANTE
COE:	42	MOVIL:	22	Comunidad
FECHA:	Septiembre 9 de 2011 Julio 18 de 2012	HORA:	8:51	VIGENCIA: Temporal mientras no se modifiquen significativamente las condiciones físicas del sector

DIRECCIÓN:	Calle 32 Bis Sur # 15-23	ÁREA DIRECTA:	0.01 Ha				
BARRIO:	Las Colinas	POBLACIÓN ATENDIDA:	9				
UPZ:	53 - Marco Fidel Suárez	FAMILIAS	1	ADULTOS	8	NIÑOS	1
LOCALIDAD:	18 - Rafael Uribe Uribe	PREDIOS EVALUADOS	1				
CHIP	AAA0007KKRJ	DOCUMENTO REMISORIO	CR-13716

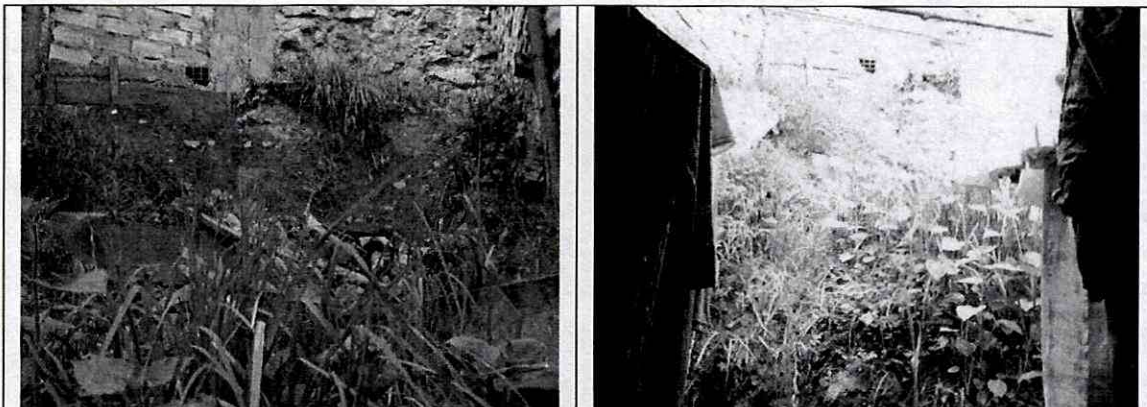
En el mencionado talud de corte, y asociado posiblemente con la inexistencia de obras geotécnicas y de drenaje, sumado a las fuertes lluvias ocurridas en el sector durante el periodo de tiempo en que se realizó la visita, se presentó un desprendimiento de aproximadamente 3 m<sup>3</sup> de material (suelo residual y materia orgánica), los cuales se depositaron hacia el costado sur (parte posterior) de la vivienda, afectando la zona de patio (foto 1 y 2), dadas las condiciones en que se encuentra el talud al momento de la visita, es posible que en el corto plazo continúen presentándose desprendimientos del material que compone el talud de corte. El proceso de inestabilidad del terreno debido al volumen de material movilizado aunque no causó compromiso

Foto 1 y 2. Vista al costado sur (posterior) de la vivienda emplazada en el predio de la Calle 32 Bis Sur # 15-. Se observa el talud de corte desprovisto de medidas de contención y de drenaje. (Septiembre 9 de 2011)

- Se recomienda al responsable del predio de la Calle 32 Bis Sur # 15-23 realizar a la menor brevedad, el retiro controlado de los materiales desprendidos del talud y que se depositaron hacia la parte posterior de la vivienda, adicionalmente implementar medidas de protección y de drenaje que garanticen la estabilidad del talud de corte localizado al costado sur de la vivienda.

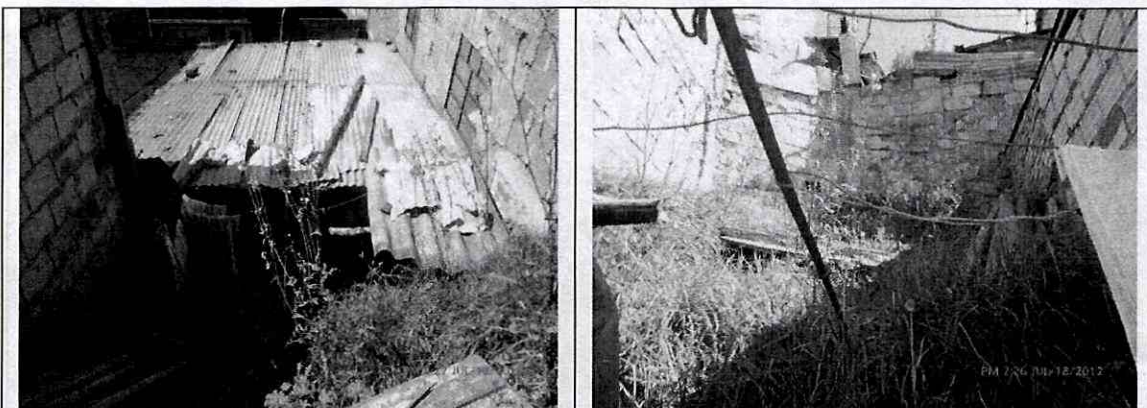
Se realizó nuevamente visita técnica al sector donde se localiza el predio con nomenclatura Calle 32 Bis Sur # 15-23, Barrio Las Colinas, Localidad de Rafael Uribe Uribe, con el fin de evaluar las condiciones de amenaza en el talud de corte localizado hacia el costado sur-occidental del predio en mención. En esta visita se observó que en el talud de corte evaluado, no se han implementado medidas de estabilización ni sistemas para el drenaje del agua de escorrentía superficial ni sub-superficial, por lo que es posible se presenten nuevos desprendimientos de material suelo orgánico y capa vegetal, por lo que se considera que las condiciones de riesgo, no hay variado significativamente con lo evidenciado el día 9 de Septiembre de 2011, en atención al evento SIRE 113821, por lo cual se mantiene vigente la recomendación de evacuación de la vivienda con evaluada, hasta tanto se implementen las medidas necesarias para garantizar la estabilidad del talud de corte evaluado.

Foto 3 y 4. Vista hacia el costado sur (posterior) de la vivienda emplazada en el predio de la Calle 32 Bis Sur # 15-. Se observa que las condiciones observadas 9 de Septiembre de 2011 no han cambiado considerablemente al 18 de Julio de 2012, con respecto al talud de corte implementado hacia la parte posterior de la vivienda evaluada.
