DIAGNÓSTICO TÉCNICO DI- 5506 SUBDIRECCIÓN DE EMERGENCIAS COORDINACIÓN DE ASISTENCIA TÉCNICA EVENTO No. 113822

DIRECCIÓN:	Carrera 15 Bis B No. 32-31 Sur y otro	AREA DIRECTA: 18			18	183 m2				
BARRIO:	Las Colinas	POBLACIÓN ATENDIDA:			8		AL A			
UPZ:	53 – Marco Fidel Suárez	FAMILIAS 2 ADULTO		os	10	NIÑOS	3			
LOCALIDAD:	18 - Rafael Uribe Uribe	PREDIOS EVALUADOS 2								
CHIP	AAA0007KHOE y otro	DOCUMENTO REMISORIO CR - 13269

4. DESCRIPCIÓN Y CAUSAS:

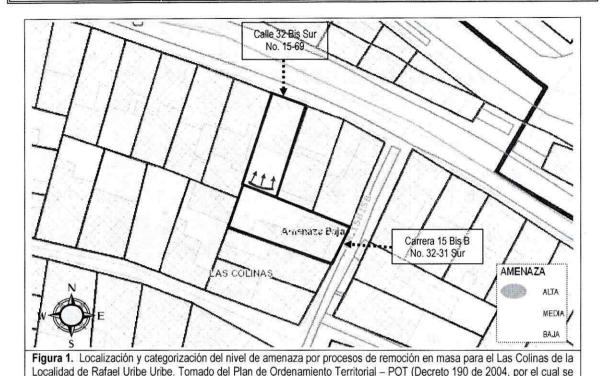
De acuerdo con el plano normativo de Amenaza por Remoción en Masa, del Plan de Ordenamiento Territorial de Bogotá – POT (Decreto 190 de 2004, por el cual se compilan los decretos 619 de 2000 y 469 de 2003), los predios evaluados, se encuentran catalogados como de Amenaza Baja por Fenómenos de Remoción en Masa, tal como se puede ver en la **Figura 1**.

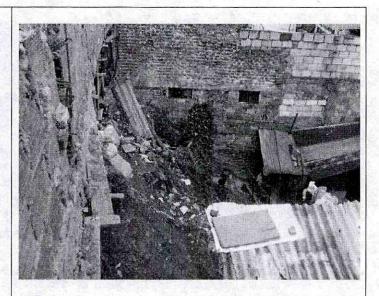
Foto 4. Vista desde el costado Nor-Oriental del predio de la Carrera 15 Bis B No. 32-31 Sur, donde se el talud de corte donde se presentó el proceso de remoción en masa, tomada el día 12 de Septiembre de 2011, en seguimiento al Evento SIRE 113822.

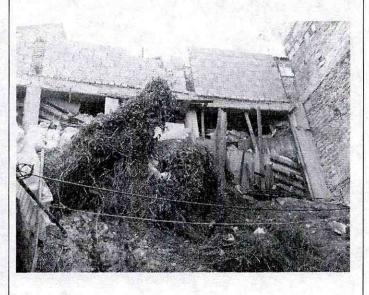
Foto 6. Se evidencia que el predio de la Carrera 15 Bis B No. 32-31 Sur, se encuentra adelantando obras hacia el costado Nor-Occidental del predio, para la adecuación del terreno, mediante la implementación de columnas y vigas en concreto reforzado. Tomada el día 12 de Septiembre de 2011.
