DIAGNÓSTICO TÉCNICO # DI-5507
SUBDIRECCIÓN DE EMERGENCIAS
COORDINACIÓN DE ASISTENCIA TÉCNICA
RADICADO 2011ER5422 – EVENTO 113635

DIRECCIÓN:	Calle 1A # 2A - 48 Este Carrera 5 Este # 1A-35	ÁREA DIRECTA:	0.5 Ha.
BARRIO:	El Mirador	POBLACIÓN ATENDIDA:	4
UPZ:	96 Lourdes	FAMILIAS	1
LOCALIDAD:	3 Santa Fe	ADULTOS	2
CHIP:	AAA0033TTLW AAA0033WFKC	NIÑOS	2
		PREDIOS EVALUADOS	1
		DOCUMENTO REMISORIO	CR-12854

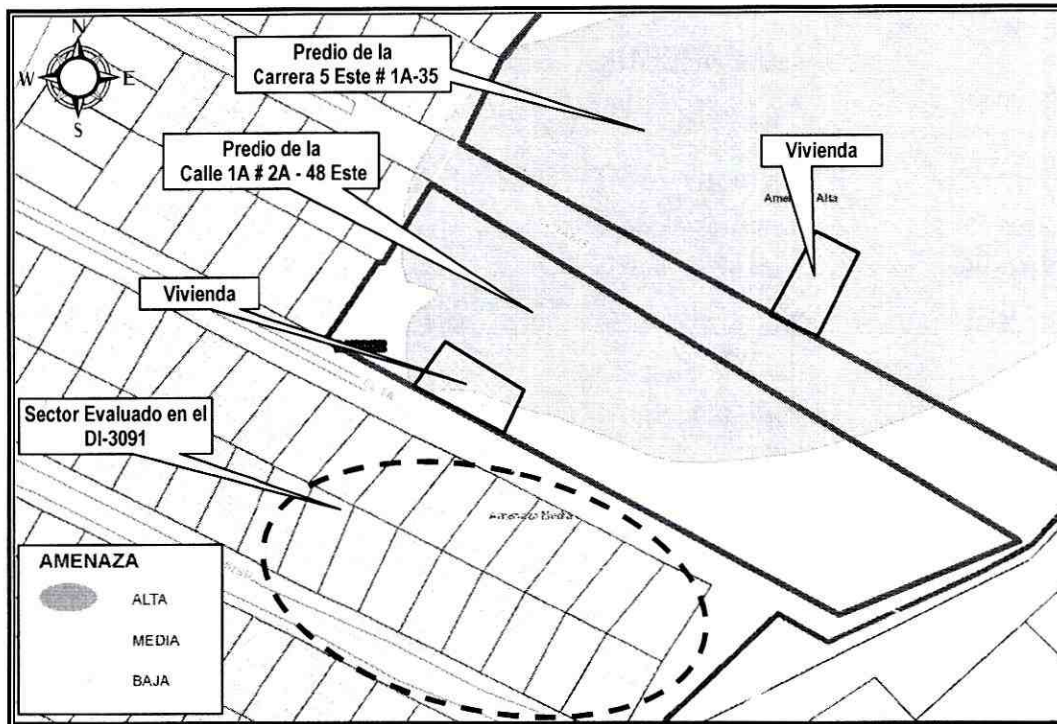
Según el Plano Normativo de Amenaza por Remoción en Masa del Plan de Ordenamiento Territorial de Bogotá, POT (Decreto 190 de 2004, por el cual se compilan los decretos 619 de 2000 y 469 de 2003), el sector donde se localiza el predio de Calle 1A # 2A - 48 Este en la Localidad de Santa Fe, presenta una condición de Amenaza Media y Alta por Fenómenos de Remoción en Masa. (Figura 1)

Figura 1. Localización y condición de Amenaza según el POT para el predio de la Calle 1A # 2A - 48 Este, localizada en el Barrio El Mirador, Localidad de Santa Fe

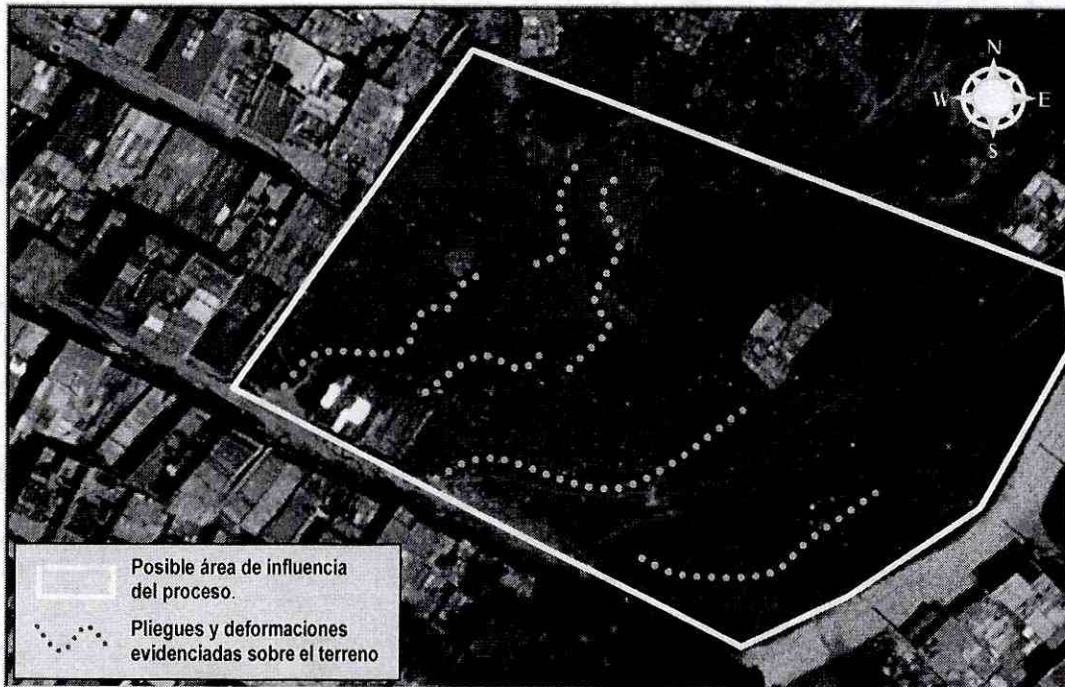
Figura 2. Localización de las viviendas evaluadas ubicadas dentro de los predios de la Calle 1A # 2A - 48 Este y de la Carrera 5 Este # 1A-35 y de las deformaciones evidenciadas sobre el terreno.

Este proceso se extiende sobre los predios de la Calle 1A # 2A - 48 Este y de la Carrera 5 Este # 1A-35 en un área aproximada de 0.5Ha caracterizándose por ser un movimiento lento de la parte superficial del terreno acompañado por deformaciones y pliegues del mismo, las cuales de acuerdo con lo evidenciado presentan un mayor grado de concentración sobre el costado occidental (parte baja de la ladera) y han ocasionado en algunos sectores la inclinación de algunos individuos arbóreos y/o Arbustos de alturas inferiores a 2m.

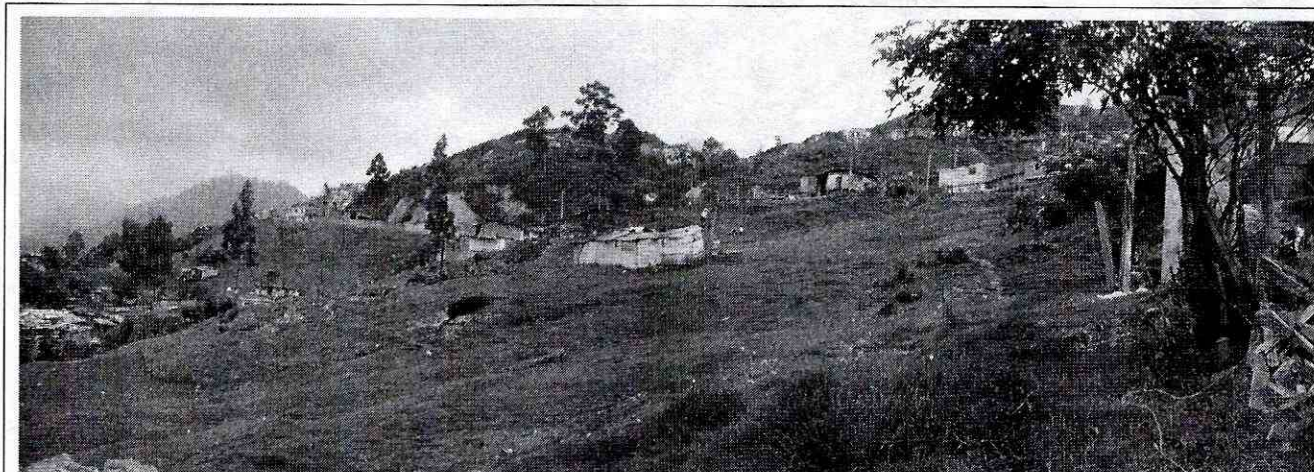
La ladera sobre la que se está presentando el proceso de remoción en masa en comento esta constituida por una amplia zona verde sobre la cual se han emplazado algunas viviendas aisladas dentro de los predios de la Calle 1A # 2A - 48 Este y de la Carrera 5 Este # 1A-35; presenta una pendiente de aproximadamente 35° y de acuerdo con lo observado, carece de medidas para el manejo de las aguas de escorrentía superficial.

Entre las posibles causas por las cuales se presenta este fenómeno de remoción en masa, se destaca principalmente la carencia de medidas para el manejo de las aguas de escorrentía de la ladera, una eventual susceptibilidad de los materiales que conforman la misma y las intervenciones antrópicas y antitécnicas desarrolladas para el posible emplazamiento de las viviendas del sector; lo cual sumado con las precipitaciones presentadas durante las diferentes temporadas invernales posiblemente a generado que la ladera en comento aumente considerablemente el contenido de agua y se presente la perdida de resistencia de los materiales que la conforman.

Foto 1. Vista general de la ladera sobre la cual se identificó el proceso de remoción en masa de carácter general tipo reptación y que esta generando afectaciones sobre la única vivienda emplazada en el predio de la Calle 1A # 2A - 48 Este

Es importante tener en cuenta que de no adelantarse las medidas de estabilización necesarias, deducidas de los estudios técnicos pertinentes; las cuales deberán contemplar adicionalmente sistemas de drenaje para la evacuación de las aguas de escorrentía superficiales y sub-superficiales, se presente un avance en el proceso de remoción en masa identificado, ocasionando la aparición de daños en las viviendas del sector que eventualmente pueden comprometer la estabilidad y/o habitabilidad de las mismas.

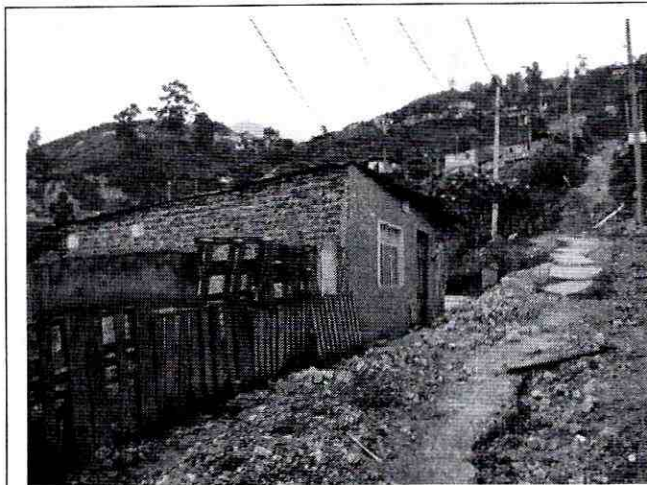
Sobre el predio de la Calle 1A # 2A - 48 Este, se emplaza únicamente una construcción donde habita el señor Manuel Zuluaga y su familia, la cual corresponde a una estructura de un (1) nivel en mampostería simple, cuenta con piso en mortero afinado y cubierta liviana en teja de zinc, soportada por un entramado en madera que a su vez se apoya sobre los muros perimetrales de la vivienda. Dicha vivienda evidencia amplias deficiencias constructivas relacionadas principalmente con la carencia de elementos de confinamiento y amarre, tales como vigas y columnas.

Foto 2. Vista de la fachada frontal de la vivienda emplazada en el predio de la Calle 1A # 2A - 48 Este. En la parte posterior de la vivienda esta la ladera afectada por el proceso de reptación

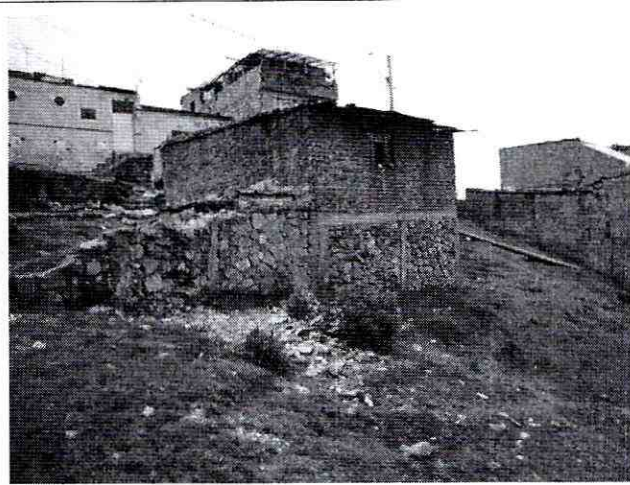
Se destaca que para el acomodamiento de esta construcción al terreno, se implemento un relleno hacia el costado nororiental el cual tiene una altura cercana a los 1.8m y como medida de confinamiento cuenta con un muro en piedra pegada confinado por columnas y vigas en concreto; estructura que pudiere no ser una medida monolítica adecuada para soportar los empujes ejercidos por el terreno.

Foto 3. Vista a la fachada posterior de la vivienda emplazada en el predio de la Calle 1A # 2A - 48 Este

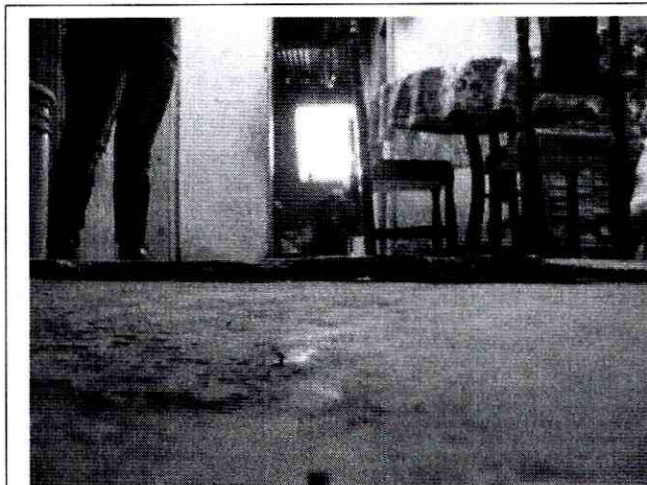
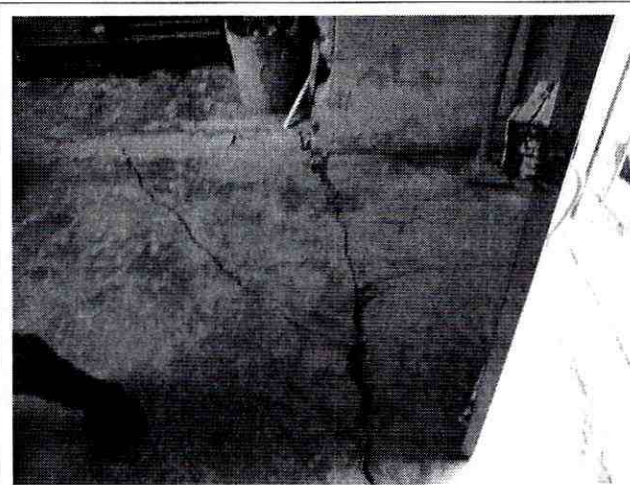
Con base en la inspección visual al interior del predio se identificaron afectaciones considerables sobre la vivienda en comento, reflejadas principalmente en agrietamientos severos sobre el recubrimiento en mortero del piso con aberturas cercanas a los 2cm, longitudes que oscilan entre 1m y 2m y hundimientos cercanos a 1cm. Adicionalmente se evidencian algunos agrietamientos sobre los muros perimetrales de la edificación con una tendencia diagonal escalonada, aberturas cercanas a 1cm y longitudes de aproximadamente 1.5m. Estas afectaciones generan un compromiso en la habitabilidad y estabilidad de la vivienda en la actualidad.

Adicionalmente la alta vulnerabilidad de la vivienda localizada en el predio de la Calle 1A # 2A - 48 Este y la rigidez de la estructura, facilitaron la aparición de daños sobre la misma ante los empujes ejercidos por el proceso de remoción en masa identificado.

Foto 4 y 5. Afectaciones evidenciadas al interior de la vivienda emplazada en el predio de la Calle 1A # 2A - 48 Este sobre el piso en mortero afinado, evidencia de agrietamientos severos y desplazamiento vertical en la placa.

- ▲ Evacuar definitivamente e incluir con Prioridad Técnica Uno (1) en el Programa de Reasentamiento de Familias Localizadas en Zonas de Alto Riesgo No Mitigable, la vivienda emplazada en el predio de la Calle 1A # 2A - 48 Este, Barrio El Mirador de la Localidad de Santa Fe, en la cual habita el señor Manuel Zuluaga y su familia.
- ▲ Evaluar la viabilidad técnica de incluir en la Base de Datos de Sitios para Intervención por Fenómenos de Remoción en Masa del FOPAE el sector comprendido entre las Calle 1A y 1B y las Carreras 2A Este y 5 Este, barrio El Mirador de la Localidad de Santa Fe, para que se gestione por parte de la entidad o entidades competentes, la realización de diseños y la ejecución de obras de mitigación de riesgo sobre la ladera. En su defecto evaluar la viabilidad técnica de ampliar el

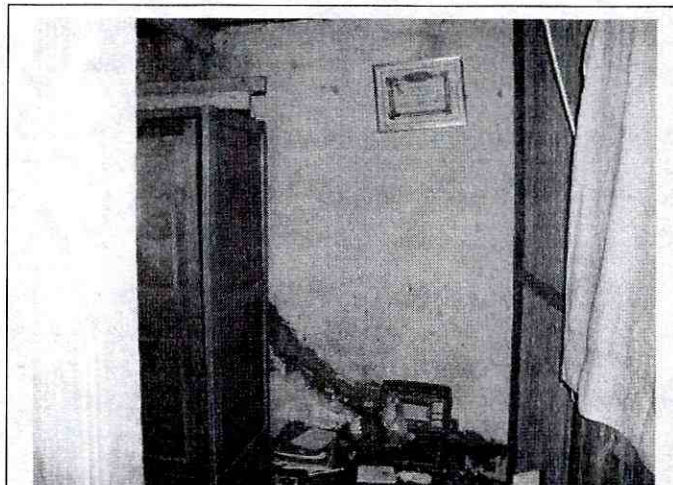
Foto 6. Afectaciones evidenciadas al interior de la vivienda emplazada en el predio de la Calle 1A # 2A - 48 Este sobre los muros de cerramiento de la estructura.

#	NOMBRE	DIRECCIÓN	TELÉFONO	P	A	N	DAÑOS EN EDIFICACIÓN
1	Manuel Zuluaga	Calle 1A # 2A - 48 Este		4	2	2	Agrietamientos severos sobre el recubrimiento en mortero del piso y algunos agrietamientos sobre los muros perimetrales de la edificación con una tendencia diagonal escalonada
