DIAGNÓSTICO TÉCNICO No. DI 5513
SUBDIRECCIÓN DE EMERGENCIAS
COORDINACIÓN DE ASISTENCIA TÉCNICA
RADICADO FOPAE 2011ER6524

PREDIOS:	Predios entre la Transversal 5 Este y las Calles 52 a 55 Sur	ÁREA DIRECTA:	1.5 Has				
BARRIO:	Santa Rita Suroriental	POBLACIÓN ATENDIDA:	0				
UPZ:	51 Libertadores	FAMILIAS	0	ADULTOS	0	NIÑOS	0
LOCALIDAD:	4 – San Cristóbal	PREDIOS EVALUADOS	2				
CHIP	AAA0006BRHY, AAA0006BHLW	DOCUMENTO REMISORIO	CR - 12055

REMOCIÓN EN MASA

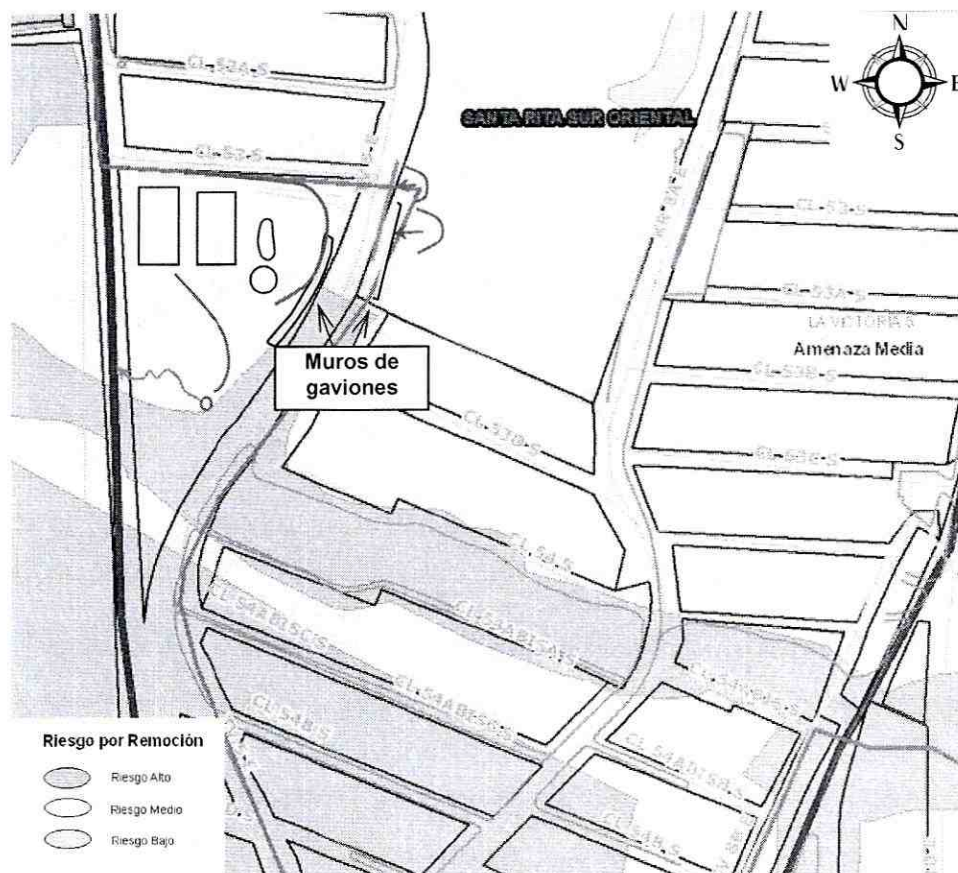
Figura 2. El sector localizado en la Transversal 5 Este, entre las Calles 52 y 55 Sur de la Localidad de San Cristóbal, se encuentra predominantemente en zona de amenaza media por procesos de remoción en masa, aunque hacia el Sur se presenta una franja con amenaza alta por procesos de remoción en masa.

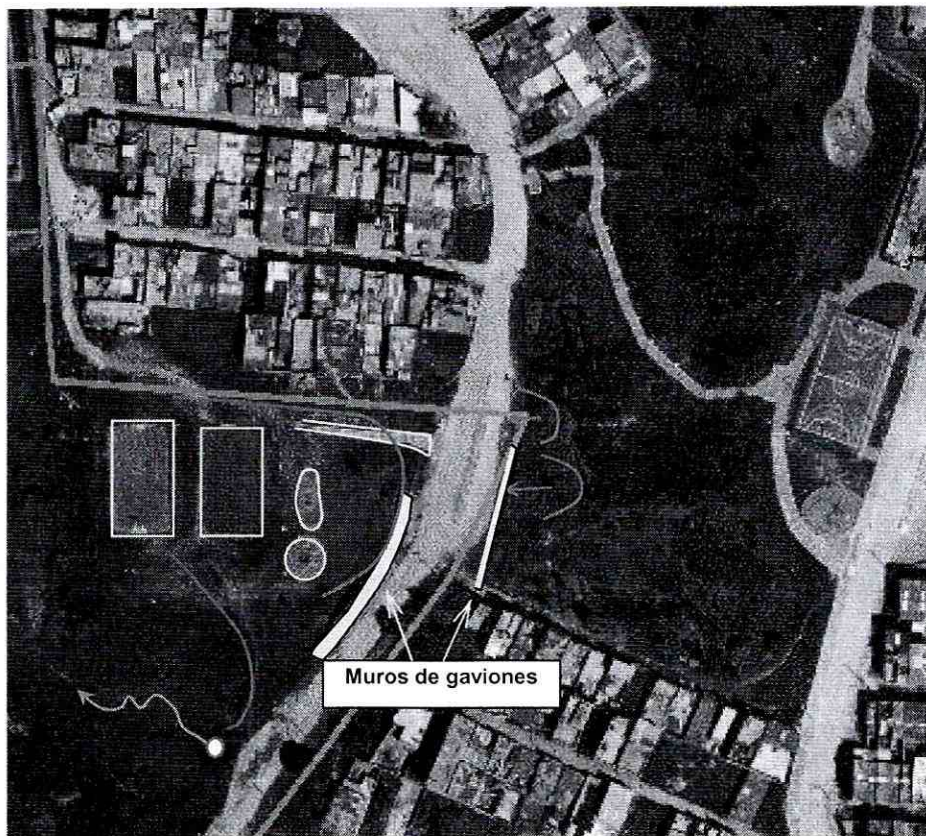
En la inspección visual del área se identificaron dos fenómenos de remoción en masa localizados hacia el oriente (ladera inferior) y occidente (Ladera superior) de la Transversal 5 Este, los cuales aparentemente no guardan relación entre sí. Un primer fenómeno afecta la parte occidental de la Transversal 5 Este, y corresponde a un fenómeno de remoción en masa de carácter general que afecta la totalidad del parque en mención; se caracteriza por la presencia de grietas Transversales y laterales y escarpes secundarios que delimitan la masa inestable. Las grietas presentan aberturas de hasta 80 centímetros y desplazamientos verticales superiores a 50 centímetros, además el terreno presenta irregularidades, escalonamientos y deformaciones, las cuales se aprecian claramente sobre la estructura del piso del campo de baloncesto donde se observan "arrugas" y direcciones de flujo sobre el pavimento flexible. Adicionalmente hacia la parte nororiental del parque se presenta basculamiento y ruptura de las escalinatas en concreto rígido que fueron diseñadas para el acceso desde la Transversal 5 Este hasta las zonas deportivas.

Un segundo fenómeno de remoción en masa se aprecia hacia el sector oriental (Talud superior) de la Transversal 5 Este, donde se presentan dos escarpes de deslizamientos de tipo rotacional muy próximos, que afectan arcillas varicoloreadas altamente saturadas. Los escarpes se presentan a una altura aproximada de 10 a 15 metros respecto del eje vial, y se prolongan en longitudes aproximadas de 10 metros. Desde el escarpe principal de los fenómenos de remoción en masa se ha movilizado un volumen aproximado de 100 metros cúbicos que se han acumulado sobre el andén peatonal localizado al oriente de la Transversal 5 Este, comprometiendo su funcionalidad en una longitud cercana a los 25 metros.

Figura 3. En el sector localizado en la Transversal 5 Este, entre las Calles 52 y 55 Sur de la Localidad de San Cristóbal, se aprecian los fenómenos de remoción en masa que afectan la zona localizada tanto al oriente como al occidente de la Transversal 5 Este.

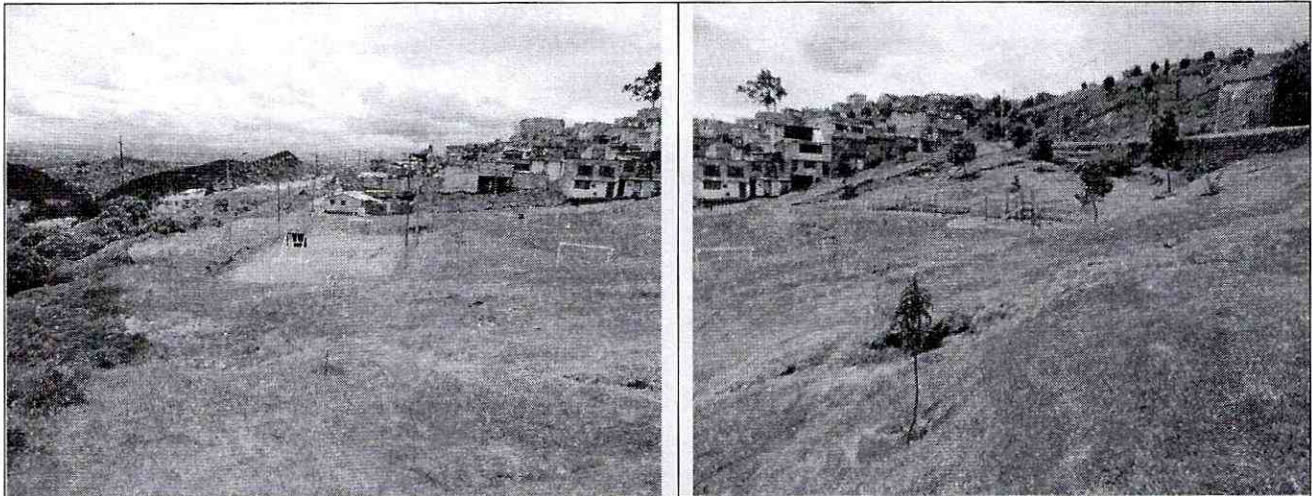
Fotos 1 y 2. Vista Panorámica del área del Parque y talud superior de la Transversal 5 Este, afectados por el fenómeno de remoción en masa.

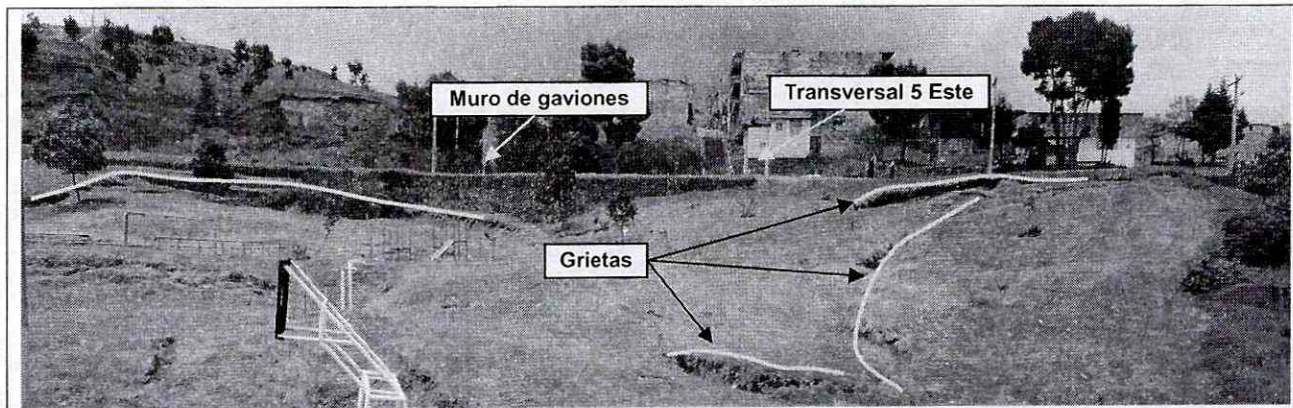
Foto 3. Vista panorámica del fenómeno de remoción en masa, se aprecia el escarpe principal (En rojo) y grietas y escalonamientos secundarios (Amarillo).

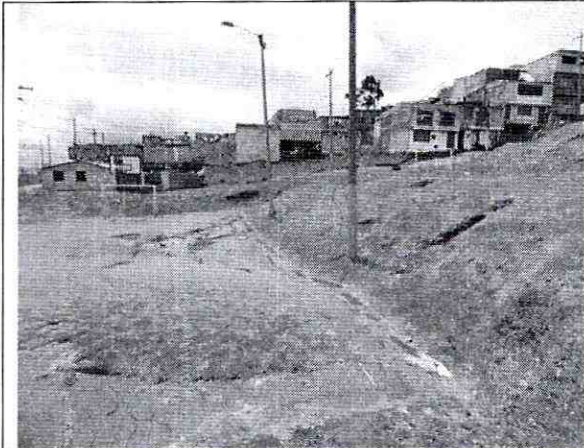
Foto 4. Cancha de baloncesto localizada hacia la parte más baja (Occidental) del parque, se aprecian hundimientos y deformaciones sobre el piso de concreto flexible.

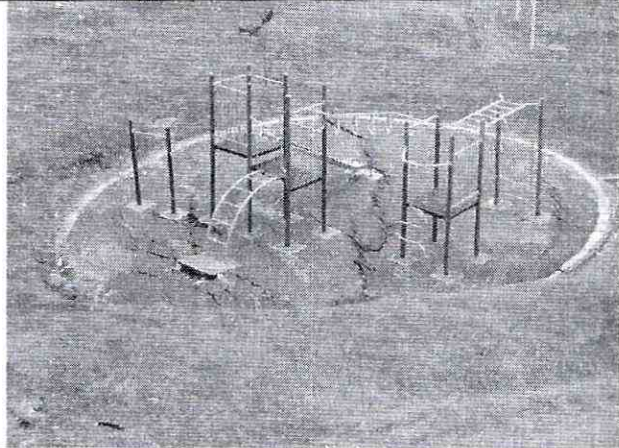
Foto 5. Patio de Juegos infantiles localizado hacia la parte central del parque, con claras deformaciones y agrietamientos observados en el piso en concreto flexible..

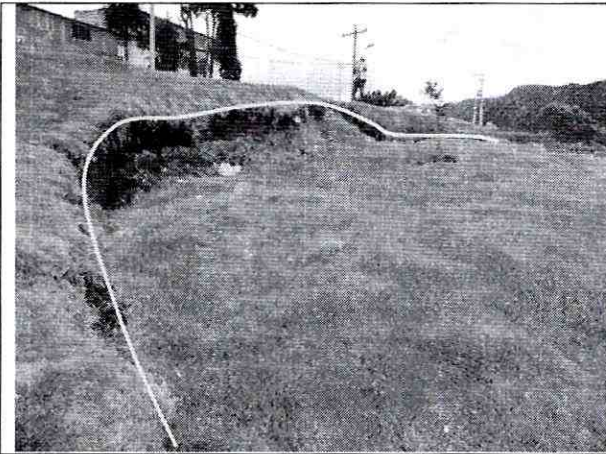
Foto 6. Se destaca un escarpe secundario localizado hacia el sector norte del parque, el cual tiene continuidad en la Foto 7.

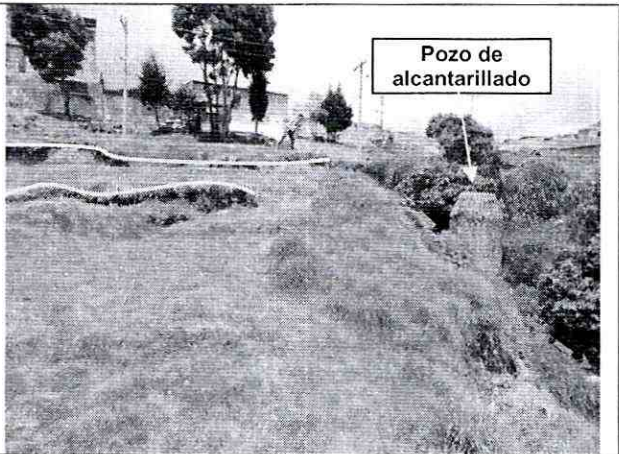
Se destaca que hacia el sector Sur del parque se encuentra expuesto un pozo de alcantarillado posiblemente colmatado, lo cual ha provocado que en dicho sector discurra libremente una corriente de aguas negras, debido a la colmatación del pozo de alcantarillado y al desempate de algunos tramos de la tubería de conducción de aguas negras, lo cual está generando vertimientos directos sobre el terreno y saturación del mismo, lo cual provoca afectaciones mayores por el desarrollo de grietas y escarpes tanto Transversales como longitudinales.

Foto 7. Continuidad del escarpe, y Alcantarilla y curso de aguas negras que se encauza en el sector debido a la ruptura y desplazamiento de la red de alcantarillado en la parte norte del parque de Santa Rita Suroriental.

- A la Empresa de Acueducto y Alcantarillado de Bogotá para que realice la valoración técnica de las redes de acueducto y alcantarillado presentes en la zona comprendida entre la Transversal 5 Este entre las Calles 52 Sur y Calle 53B Sur, y se tomen las medidas tendientes al adecuado manejo de las aguas negras principalmente hacia el sector Sur de los predios evaluados, poniendo énfasis en el pozo de inspección y tubería de conducción de aguas negras que al parecer se encuentra colmatado y genera vertimientos directamente sobre el terreno.

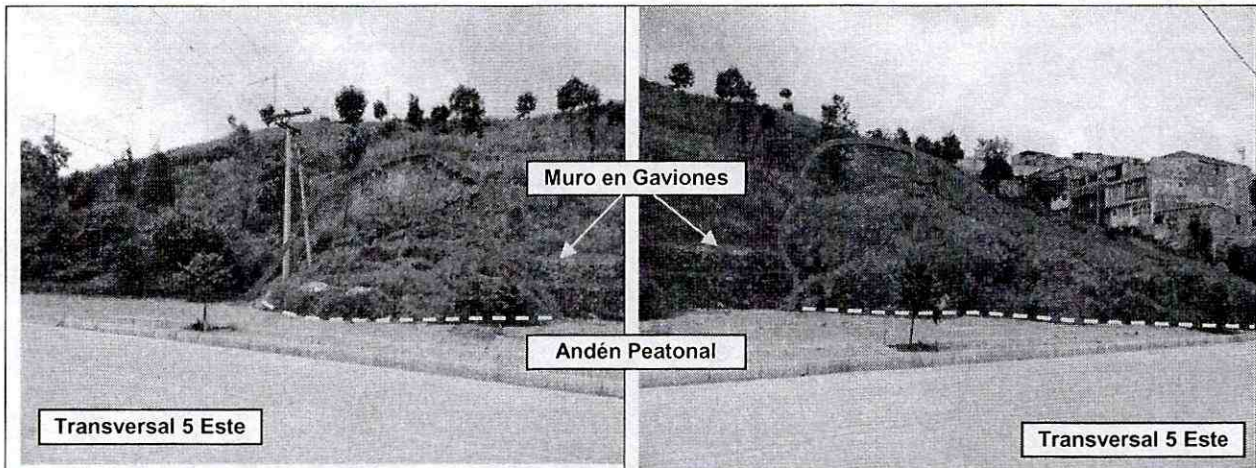
Foto 8. Escarpe principal # 1, del fenómeno de remoción en masa que afecta el talud superior de la Transversal 5 Este, el corredor peatonal y el muro de gaviones..

Foto 9. Escarpe principal # 2, del fenómeno de remoción en masa que afecta el talud superior de la Transversal 5 Este, el corredor peatonal y el muro de gaviones.

- Mantener la restricción parcial del andén oriental de la Transversal 5 Este entre la Calle 52 Sur y Calle 53B Sur hasta tanto se garantice la seguridad en la transitabilidad por el sector.

- A la alcaldía local de San Cristóbal desde su competencia adelantar las acciones administrativas tendientes a definir el responsable de la implementación de las acciones tendientes al retiro y/o desmonte de material movilizado sobre el andén oriental de la Transversal 5 Este entre la Calle 52 Sur y Calle 53B Sur, dado que de no ejecutarse dichas acciones es posible que continúe el desplazamiento de material sobre el andén pudiendo llegar a interrumpir de manera definitiva la transitabilidad de peatones y vehículos en el sector definido.

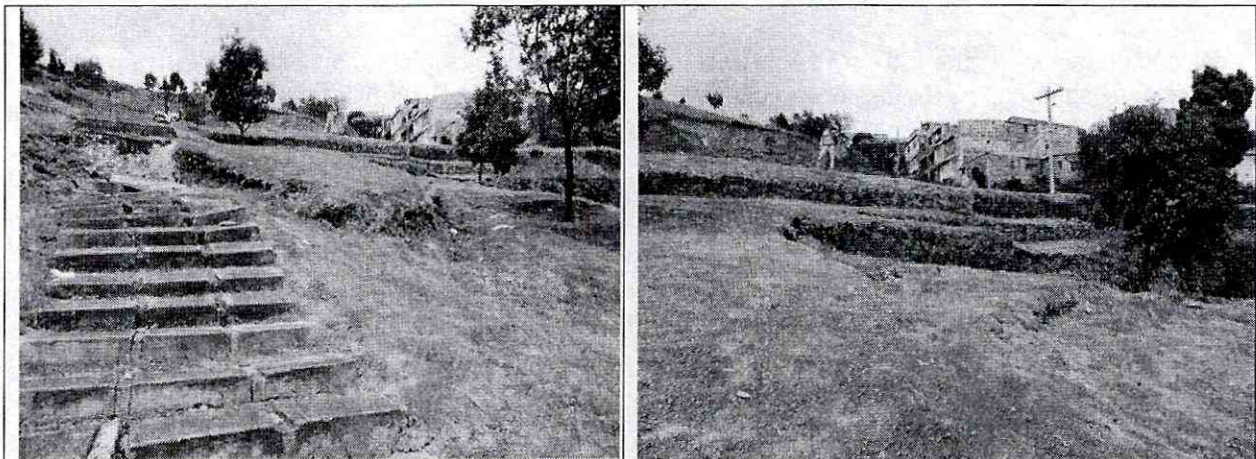
Foto 10. Ruptura y deformación de las Escaleras de acceso al parque localizadas hacia el sector Nororiental.

Foto 11. Afectación del muro de gaviones, y del terreno adyacente, sector Nororiental del parque.
