DIAGNÓSTICO TÉCNICO N° DI-5514
SUBDIRECCIÓN DE EMERGENCIAS
COORDINACIÓN DE ASISTENCIA TÉCNICA
EVENTO SIRE 115056

ATENDIÓ:	CÉSAR ALEJANDRO ORJUELA BAQUERO			SOLICITANTE:					
COE:	32	MOVIL:	20	SANDRA CASTRO					
FECHA:	10 de Junio de 2011	HORA:	12:10	VIGENCIA: Temporal mientras no se modifique significativamente las condiciones físicas del sector					
DIRECCIÓN:	Transversal 6 Este entre Calle 81 A Sur y Diagonal 81 Sur costado Sur Occidental.			ÁREA DIRECTA:	0.04 Ha.				
BARRIO:	El Bosque, La Esperanza y Chapinerito			POBLACIÓN ATENDIDA:	700				
UPZ:	57 – Gran Yomasa y 58 – Comuneros			FAMILIAS	90	ADULTOS	400	NIÑOS	300
LOCALIDAD:	5 Usme			PREDIOS EVALUADOS	1				
CHIP:	NA			DOCUMENTO REMISORIO	CR-12068

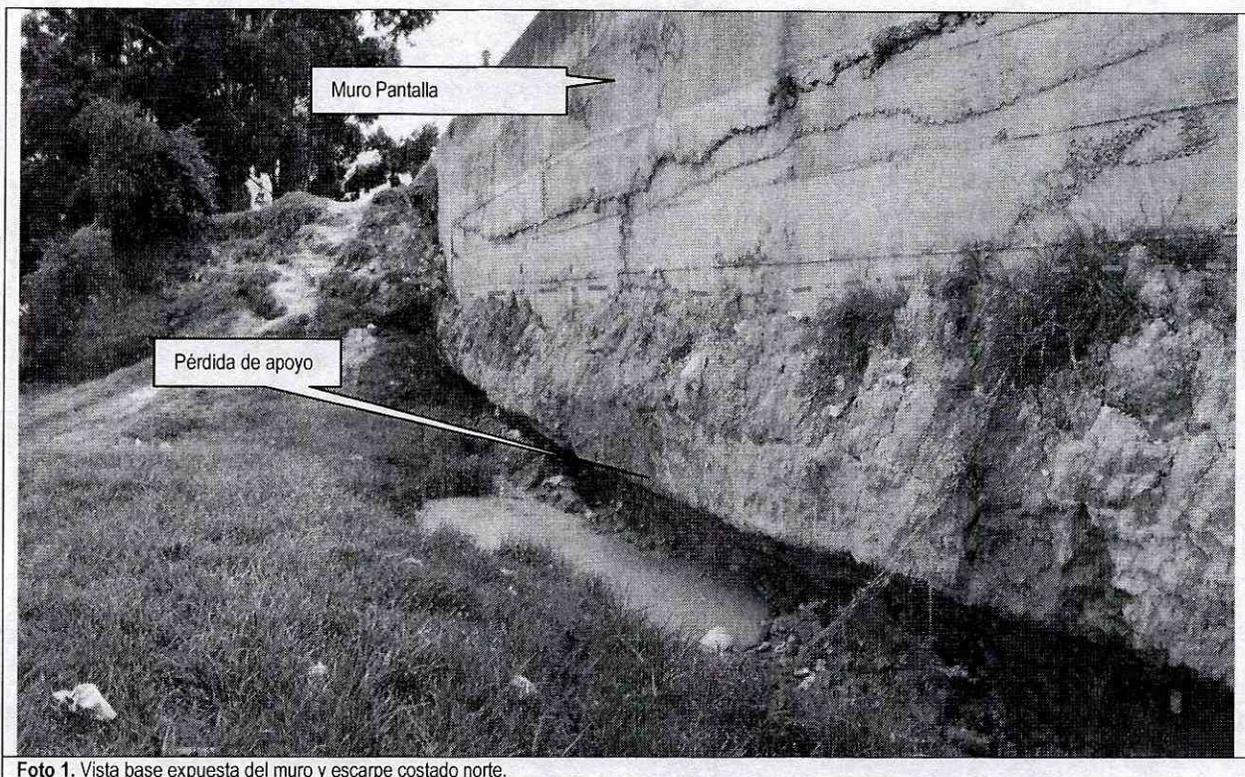
Las afectaciones identificadas tanto en el sendero peatonal como en el muro en concreto existente hacia su costado sur posiblemente se encuentran asociadas a un fenómeno de remoción en masa de carácter general ubicado hacia el costado norte de la margen derecha de la Quebrada Yomasa, proceso que posee un escarpe de aproximadamente 90 m de longitud y entre 0.5 y 1.5 m de desplazamiento vertical. El fenómeno de remoción en masa se presenta sobre una ladera aluvial e involucra un área de aproximadamente 600 m², la pendiente de la ladera en comento varía entre aproximadamente 60° al costado norte y 30° al costado sur del talud, y se encuentra conformada por suelo tipo limo y capa vegetal.

Entre las posibles causas que generaron el proceso de remoción en masa evidenciado se encuentra la ausencia de obras para el adecuado manejo de las aguas de escorrentía superficial y subsuperficial, la dinámica de la zona de ronda de la Quebrada Yomasa, y la saturación del suelo ocasiona por las fuertes precipitaciones de la temporada invernal.

Foto 1. Vista base expuesta del muro y escarpe costado norte.

- ▲ A la alcaldía local de Usme, al IDU, desde su competencia, definir el responsable y/o responsables de implementar de manera oportuna las obras de y/o las medidas de estabilización permanente de la ladera, ubicada al costado occidental de la carrera 6 este entre Calle 81 A-10 Sur y calle 81 A-40 Sur, que garanticen la estabilidad y funcionalidad de la infraestructura y la seguridad de las personas.

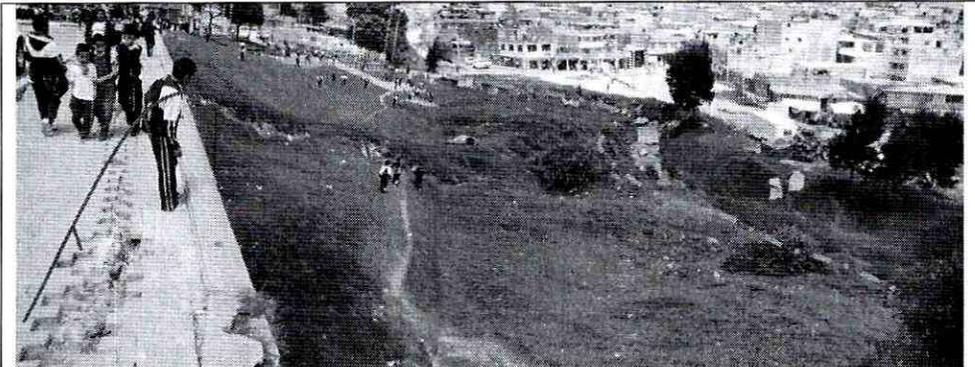
Foto 2. Vista lateral del proceso y escarpe costado oriental inspeccionado.

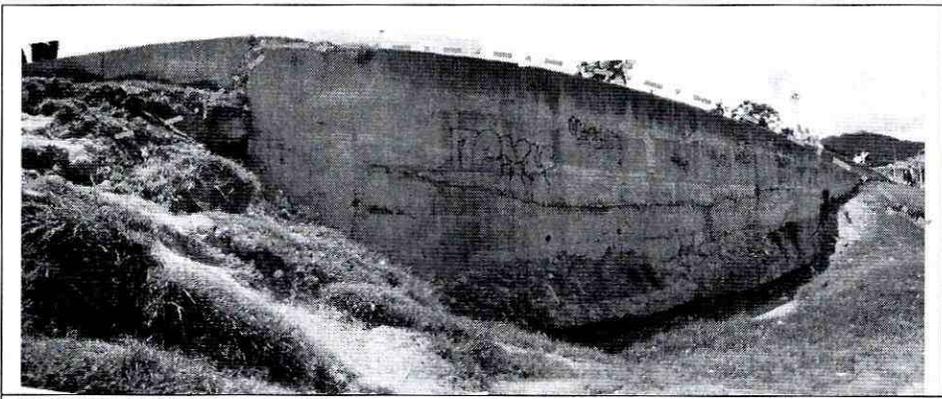
Foto 3. Vista frontal del muro afectado.

- ▲ En la parte inferior del sendero peatonal ubicado en la parte sur oriental de la vía vehicular localizada sobre la Transversal 6 Este entre Calle 81 A Sur y Diagonal 81 Sur en el barrio El Bosque de la Localidad de Usme, se encuentra un muro pantalla en concreto, afectado en su estabilidad por asentamiento y agrietamiento vertical consecuencia del fenómeno de remoción en masa de carácter general evidenciado en la parte baja de la ladera.

- ▲ A la alcaldía local de Usme y al IDU, desde su competencia, definir el responsable y/o responsables de implementar de manera oportuna las obras de y/o las medidas de estabilización permanente del muro pantalla, ubicado al costado occidental de la carrera 6 este entre Calle 81 A-10 Sur y calle 81 A-40 Sur, que garanticen la estabilidad y funcionalidad de la infraestructura y la seguridad de las personas.

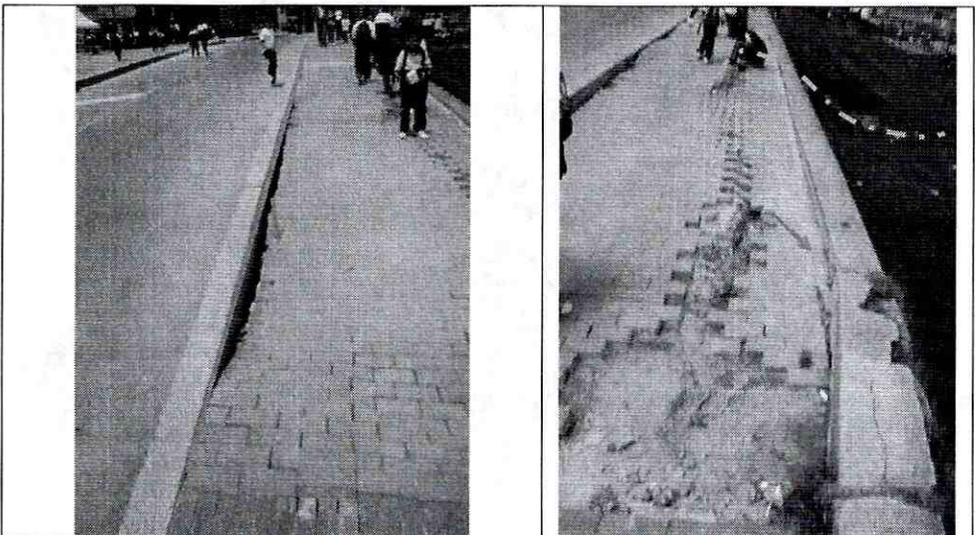
Foto 4. Afectación al paso peatonal adoquinado,

Foto 5. Afectación al paso peatonal adoquinado

- ▲ La funcionalidad y transitabilidad del sendero peatonal ubicado en la parte sur oriental de la vía vehicular localizada sobre la Transversal 6 Este entre Calle 81 A Sur y Diagonal 81 Sur en el barrio El Bosque de la Localidad de Usme, encuentran afectadas por la presencia de asentamientos y grietas longitudinales a lo largo del sendero peatonal comprometiendo la seguridad de los peatones.

- ▲ A la Secretaria Distrital de Movilidad y/o los responsables pertinentes, mantener la restricción de uso temporal y preventiva recomendada y la señalización pertinente, hasta tanto se garanticen condiciones de seguridad en la misma.
