DIAGNÓSTICO TÉCNICO No. DI-5515
SUBDIRECCIÓN DE EMERGENCIAS
COORDINACIÓN DE ASISTENCIA TÉCNICA
RADICADO 2011ER3362

ATENDIÓ: NANCY CONSTANZA PEÑA SANCHEZ				SOLICITANTE:			
COE:	30	MOVIL:	4	Comunidad			
FECHA:	23 de Mayo de 2011	HORA:	4:29	VIGENCIA: Temporal mientras no se modifique significativamente las condiciones físicas del sector.			
DIRECCIÓN:	Cr 3 # 11-44	ÁREA DIRECTA:	50 m ²				
BARRIO:	Egipto	POBLACIÓN ATENDIDA:	28				
UPZ:	94 La Candelaria	FAMILIAS	15	ADULTOS	25	NIÑOS	3
LOCALIDAD:	17 La Candelaria	PREDIOS EVALUADOS	1				
CHIP:	AAA0030KHPP	DOCUMENTO REMISORIO	CR-12067

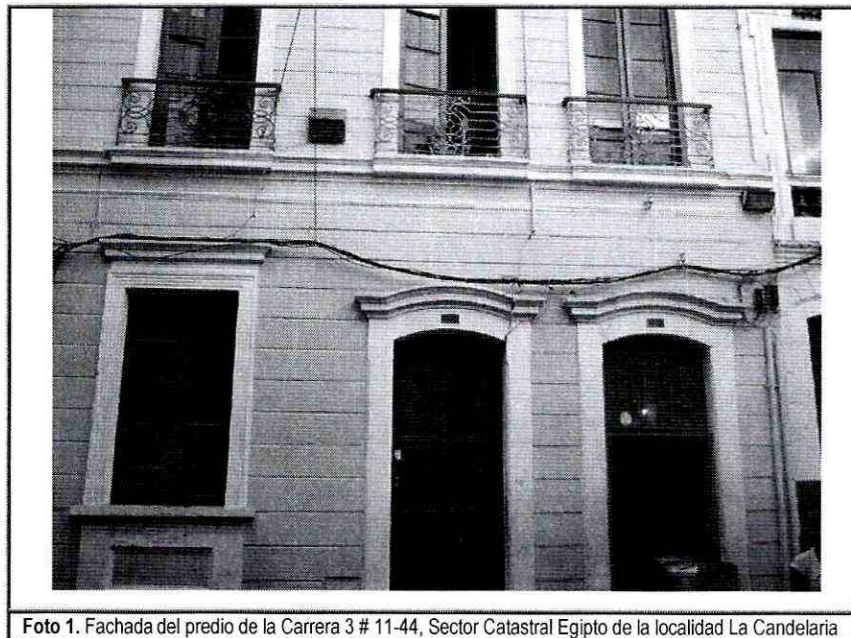
Foto 1. Fachada del predio de la Carrera 3 # 11-44, Sector Catastral Egipto de la localidad La Candelaria

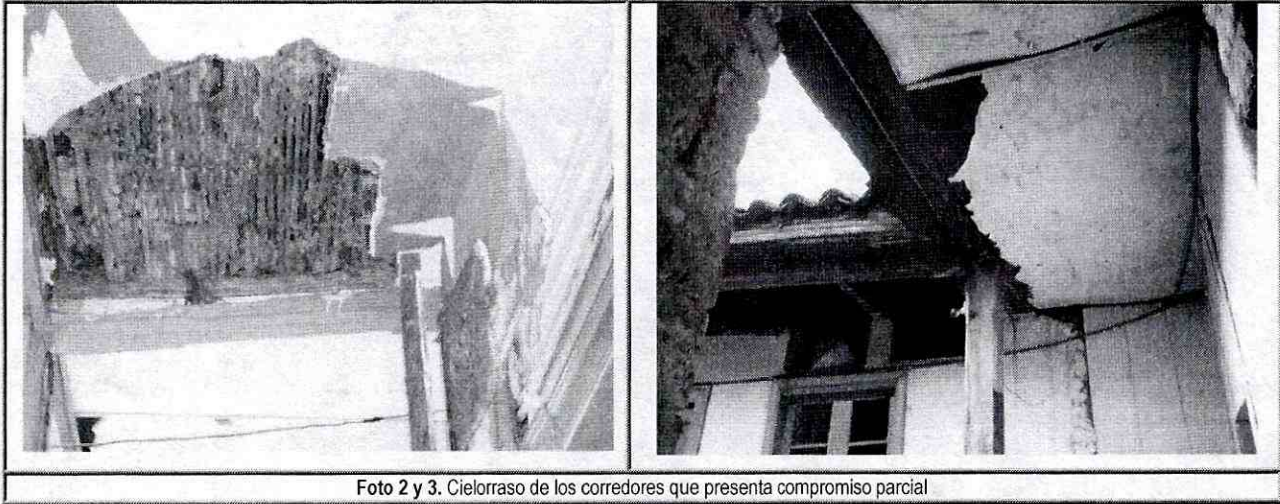
De acuerdo con la inspección visual se observó que la estructura de cubierta y de los pasillos y/o corredores interiores presentan un grado de deterioro considerable, reflejado en la degradación de algunos elementos de madera que los componen, los cuales exhiben pequeñas deflexiones y pudrición; adicionalmente se evidenció fractura y desprendimiento de algunos segmentos de la torta en mortero del cielorraso a lo largo de los corredores. Dichas afectaciones posiblemente están asociadas con el tipo de material que componen la estructura, la exposición a la intemperie y la falta de mantenimiento, sin embargo no comprometen la habitabilidad y estabilidad de espacios diferentes al baño posterior y el depósito mencionados anteriormente.

Foto 2 y 3. Cielorraso de los corredores que presenta compromiso parcial

- ▲ Caída de los elementos de cubierta que se encuentran inestables en los corredores, a causa de la falta de mantenimiento de el mismo.
- ▲ Caída de segmentos de la torta en mortero del cielorraso en el mediano plazo de no adelantarse las medidas pertinentes para el mantenimiento del mismo.
- ▲ Colapso de los elementos de madera que conforman los pasillo de circulación al interior de la vivienda debido al deterioro y la falta de mantenimiento.

- ▲ En caso de no existir restricciones de tipo urbanístico, se recomienda al responsable y/o responsables del predio de la Cr 3 # 11-42, implementar acciones para el reforzamiento, mantenimiento y mejoramiento de la calidad de la construcción, con el apoyo de personal idóneo, garantizando que se cumpla la normatividad vigente para el sector catastral, para lo cual se deben tramitar los permisos y licencias respectivos.

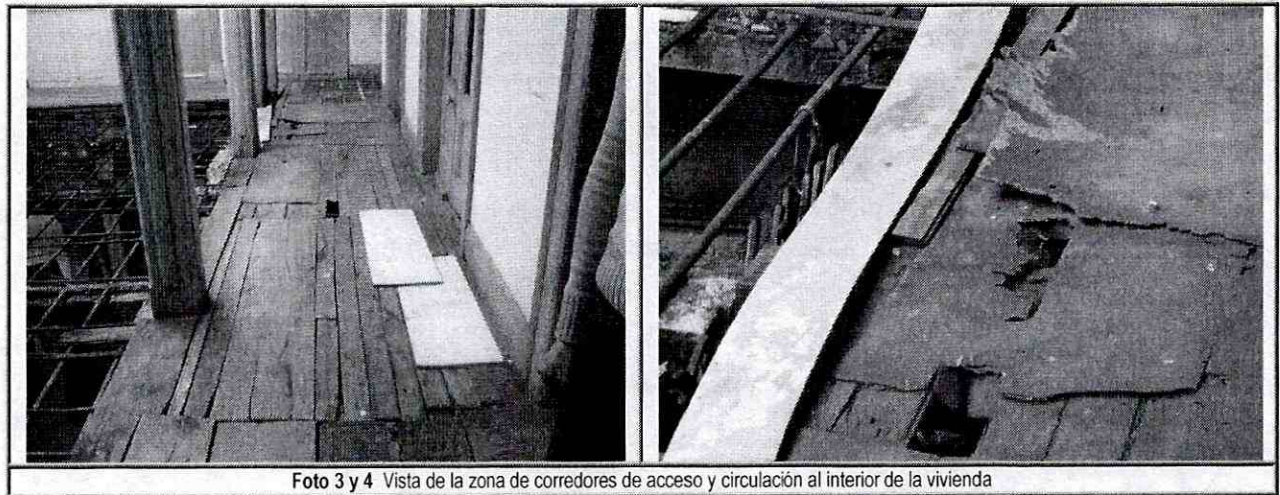
Foto 3 y 4 Vista de la zona de corredores de acceso y circulación al interior de la vivienda
