DIAGNÓSTICO TÉCNICO – DI No. 5521
SUBDIRECCIÓN DE EMERGENCIAS
COORDINACIÓN DE ASISTENCIA TECNICA
EVENTO No. 112649-112728

1. DATOS GENERALES DEL EVENTO

| DIRECCIÓN | Transversal 5 D Este No. 49 G 41 Sur | ÁREA DIRECTA | 50 M ² | | | | |

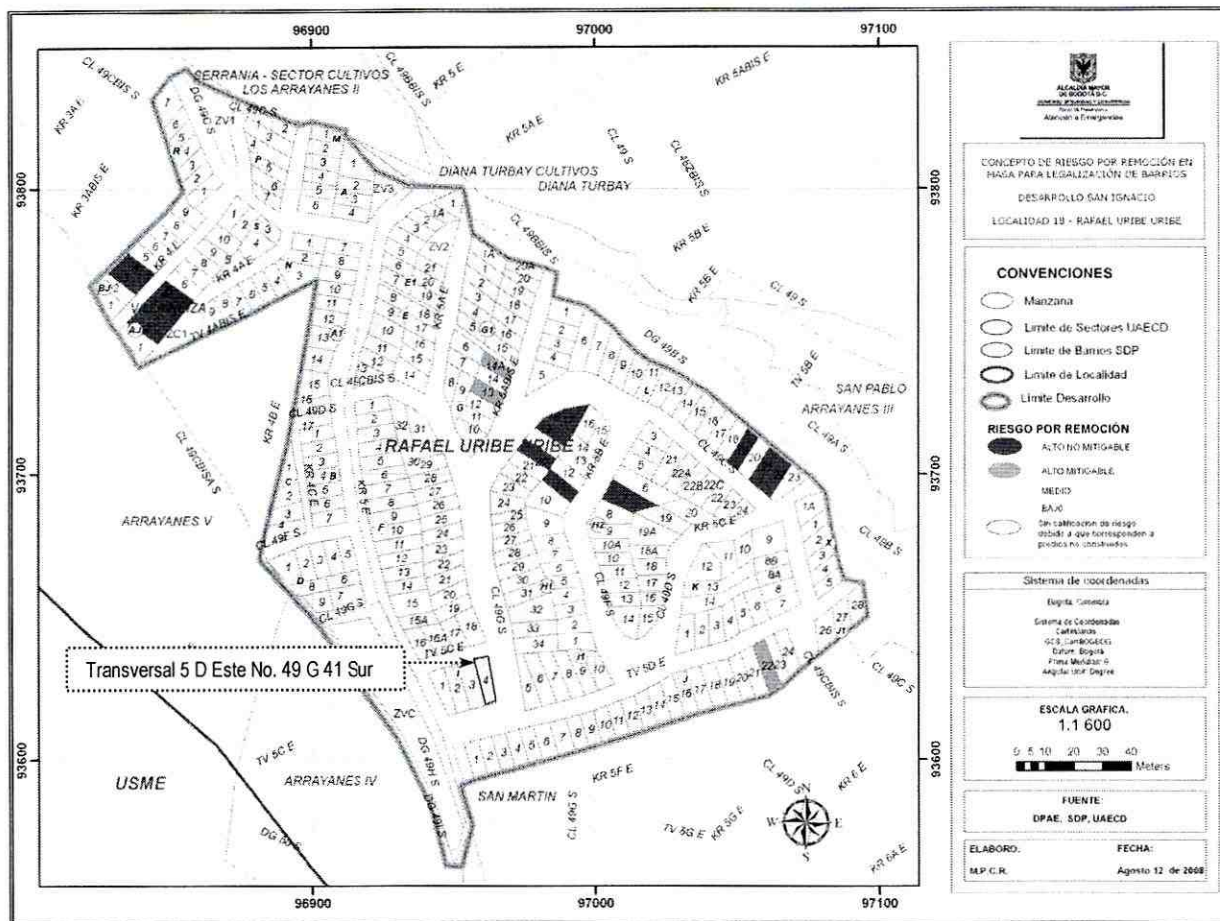
En el Concepto Técnico CT-5285 se estableció que el predio emplazado en la Manzana I Lote 4 (Figura No. 1), el cual corresponde al predio con nomenclatura Transversal 5 D Este No. 49 G 41 Sur, se encontraban en una Zona de Amenaza Media y Riesgo Medio. El Concepto Técnico CT-5285 entre otros, realizó recomendaciones respecto a los predios ubicados en Zonas de Riesgo medio y Amenaza media dentro de las cuales se menciona que para el predio 4 de la Manzana I, se recomienda proteger por parte de los propietarios el talud adyacente a estos predios y realizar obras de drenaje que conduzcan adecuadamente las aguas de escorrentía y servidas, lo cual debe estar soportado

Figura 1. Localización y calificación de Riesgo del predio con nomenclatura Transversal 5 D Este No. 49 G 41 Sur (Manzana I Lote 4) en el Barrio San Ignacio de la Localidad de Rafael Uribe Uribe según el CT-5285

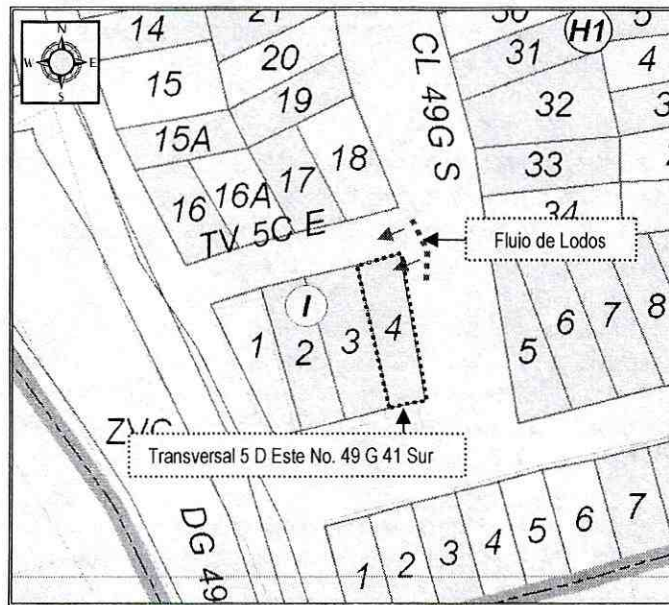
Se presentó un proceso de remoción en masa de carácter local, consistente en un flujo de lodos de material limo arcilloso, proveniente de un talud de corte de origen antrópico que compromete un volumen cercano a los siete (7) metros cúbicos el cual se deposita parcialmente contra el costado oriente de la vivienda ubicada en la Transversal 5 D Este No. 49 G 41 Sur (Manzana I Lote 4) en el Barrio San Ignacio de la Localidad de Rafael Uribe Uribe (Figura No. 2). La geomorfología del sector presenta una ladera de pendiente moderada entre los 30° y 45° (Fotografía No. 1)

Figura No. 2.- Localización del Proceso de Remoción en masa en predios ubicados en la Carrera 3 A No. 39 B - 70 Sur y la Carrera 3 A No. 39 - 81 Sur, en el Barrio San Ignacio de la Localidad de Rafael Uribe Uribe.

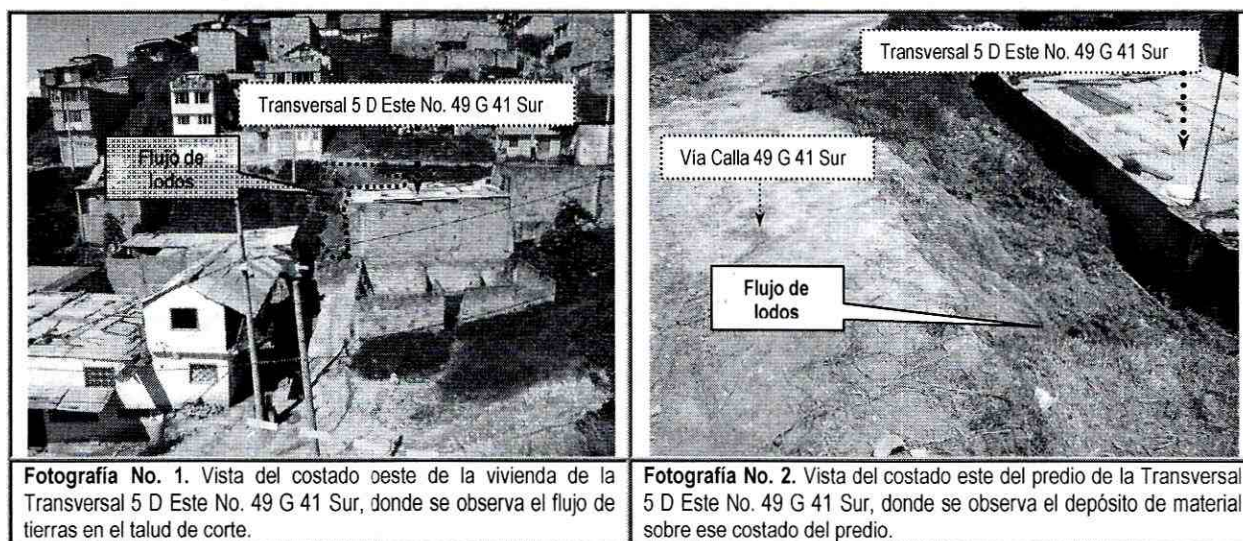
Con base en la inspección visual, se observa que el talud que presenta la afectación tiene una altura que oscila entre los 2.5 m a 3.5 m, en una longitud de 10 m a 12 m con pendiente de tendencia vertical, el cual no presenta medidas de estabilización y/o protección, ni sistemas de manejo para el drenaje superficial y subsuperficial. Adicionalmente el talud evidencia intervención antrópica y anti-técnica, posiblemente realizado para el emplazamiento de la vivienda en cemento, donde habitan La Señora Flor Camacho y su Familia; se destaca que hacia la parte alta del talud, se localiza la vía de la Calle 49 G Sur, la cual está construida con material granular compactado, que tampoco presenta en el sector sistemas de manejo para el drenaje superficial y subsuperficial (Fotografía No. 2).

Dentro de las posibles causas que generaron el proceso de inestabilidad en el talud de corte evaluado, corresponden la falta de medidas de estabilización y/o protección sobre el mismo, la ausencia de sistemas de manejo de la escorrentía superficial y subsuperficial, todo esto combinado con las intensas lluvias registradas en el sector.

- Al responsable y/o responsables de la vivienda ubicada en el predio de la Transversal 5 D Este No. 49 G 41 Sur (Manzana I Lote 4), en el Barrio San Ignacio de la Localidad de Rafael Uribe Uribe, implementar las medidas necesarias que permitan estabilizar el talud de corte, posiblemente realizados para el emplazamiento de la vivienda e implementar las medidas adecuadas para el manejo de las aguas de escorrentía, para lo cual es necesario contar con el apoyo de personal idóneo; quien deberá determinar el tipo de obra a implementar, garantizando que se cumplan los requerimientos establecidos por la norma vigente y tramitando los permisos y licencias respectivos.

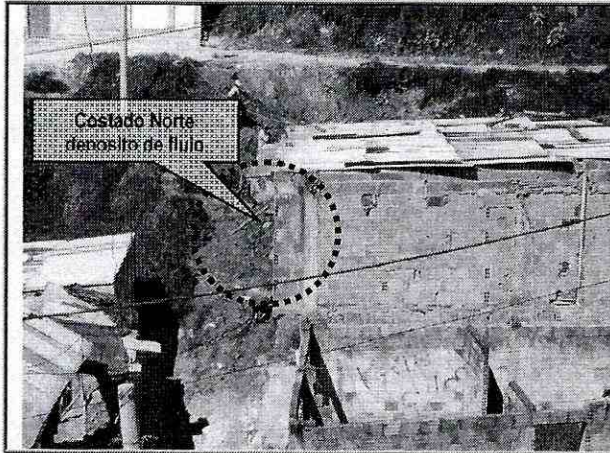
Fotografía No. 3. Vista del costado oeste de la vivienda de la Transversal 5 D Este No. 49 G 41 Sur, donde se observa el flujo de tierras en el talud de corte, que se deposito parcialmente en el costado norte del predio.

- Al responsable y/o responsables de la vivienda ubicada en el predio de la Transversal 5 D Este No. 49 G 41 Sur (Manzana I Lote 4), en el Barrio San Ignacio de la Localidad de Rafael Uribe Uribe, mantener la restricción temporal de uso de la fracción del costado norte del predio, hasta tanto se realice el retiro controlado del material depositado del flujo de tierras del talud evaluado y se garanticen las condiciones de estabilidad de dicho talud.

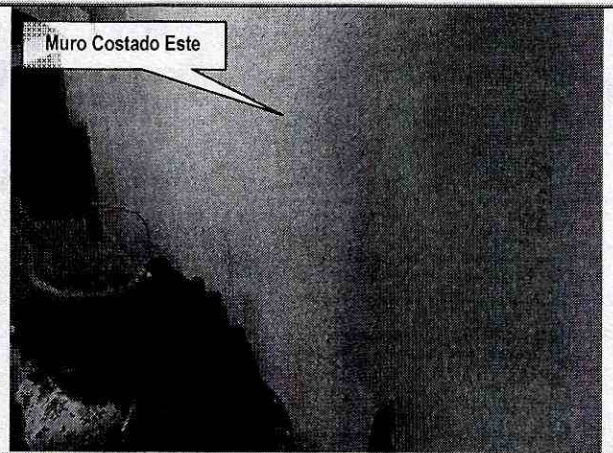
El proceso de remoción en masa, al momento no ha generado en la vivienda de la Transversal 5 D Este No. 49 G 41 Sur, ningún tipo de afectaciones en los elementos estructuras y/o elementos no estructurales, que pudiesen estar relacionados con deformaciones y/o presencia de fisuras (Fotografía No. 4), por lo que se considero que en la actualidad no hay compromiso en la estabilidad y/o habitabilidad la vivienda en cemento, ante cargas normales de servicio; sin embargo una parte del flujo de lodos, en un volumen cercano a los tres (3) metros cúbicos, se depositó en el costado norte del predio (Fotografía No. 3), obstruyendo uno de los accesos a la vivienda, por lo que se recomendó la restricción temporal de uso de esa zona del predio, hasta tanto se realizara el retiro controlado del

Fotografía No. 4. Vista desde el interior de la vivienda de la Transversal 5 D Este No. 49 G 41 Sur, donde se observa que el muro del costado este, no presenta afectaciones por el flujo de lodos.
