DIAGNÓSTICO TÉCNICO – DI No. 5527
SUBDIRECCIÓN DE EMERGENCIAS
COORDINACIÓN DE ASISTENCIA TECNICA
EVENTO SIRE 113480

DIRECCIÓN	Diagonal 97 Bis Sur No. 7 C -30 Este	ÁREA DIRECTA	100 M ²		
BARRIO	El Nuevo Portal	POBLACIÓN ATENDIDA	19		
UPZ	57 – Gran Yomasa	FAMILIAS	4	ADULTOS	11
LOCALIDAD	5 – Usme	PREDIOS EVALUADOS	2		
CHIP	----	Oficio Remisorio	CR-12517

REMOCIÓN EN MASA

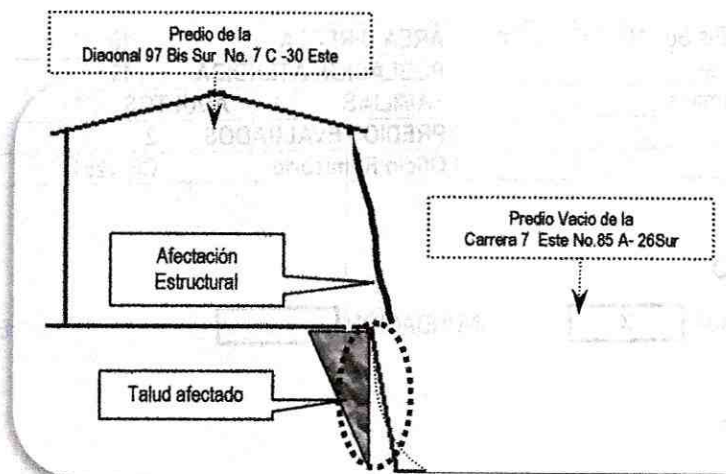
Figura 2. Esquema que ilustra la situación que se presenta en los predios evaluados durante la atención del evento.

Se presentó un proceso de remoción en masa de carácter local, consistente en un desprendimiento de suelo residual y orgánico en un talud mixto de corte y relleno entre predios privados, evidenciado en grietas de tracción con aberturas cercanas a los 5cm, localizadas hacia la parte alta (corona). El talud contaba con un muro de contención como medida de estabilización, el cual presenta también afectaciones evidenciadas en deformaciones y fisuras pronunciadas en su plano principal cercanas a los 4cm; Estas afectaciones en el talud de corte causó que la estructura posterior de la vivienda que se apoya sobre el sector, perdiera material de soporte de su cimentación, lo que generó deformaciones en los elementos estructurales que conforman la estructura de la vivienda en este sector. El talud que presenta la afectación tiene una altura cercana a 1.2m, en una longitud de 5m a 6m con pendiente de tendencia vertical ($\beta \approx 90^\circ$), el cual presenta medidas de estabilización, mediante un muro en piedra de aristas irregulares, aglomerado y mortero cementante; también se identifica que el talud en concreto no cuenta con sistemas

de manejo para el drenaje superficial y sub-superficial de aguas lluvias. Igualmente el talud evidencia intervención antrópica y anti-técnica, el cual posiblemente se realizó para el emplazamiento de la vivienda ubicada en la Diagonal 97 Bis Sur No. 7 C -30 Este, donde habitan al momento cuatro familias. El volumen involucrado en el posible desprendimiento es de aproximadamente 5m³, el cual junto con parte de la estructura afectada, podría impactar el predio vacío, emplazado en la parte baja del talud evaluado, correspondiente al predio de la Diagonal 97 Bis Sur No. 7 C -26 Este, y desestabilizar completamente la estructura posterior de la vivienda, que se emplaza en la parte alta de este talud.

Dentro de las posibles causas que generaron el proceso de inestabilidad en el talud de corte, corresponden la falta de medidas de estabilización y/o protección adecuadas sobre el mismo, la ausencia de sistemas de manejo de la escorrentía superficial y subsuperficial, la intervención antrópica y anti-técnica en el talud de corte, sumada a las intensas lluvias registradas en el sector.

- Al responsable de la vivienda ubicada en el predio de la Diagonal 97 Bis Sur No. 7 C -30 Este, del barrio El Nuevo Portal de la localidad de Usme, mantener la restricción temporal y preventiva de uso de la zona posterior del predio, hasta tanto se implementen las medidas que garanticen condiciones de estabilidad del talud de corte.
- Al responsable del lote vacío ubicada en el predio de la Diagonal 97 Bis Sur No. 7 C -26 Este, del barrio El Nuevo Portal de la localidad de Usme, mantener la restricción temporal y preventiva de uso de la zona posterior del predio, hasta tanto se implementen las medidas que garanticen condiciones de estabilidad del talud de corte.

- Al responsable y/o responsables de la vivienda ubicada en los predios de la Diagonal 97 Bis Sur No. 7 C -30 Este, del barrio El Nuevo Portal de la localidad de Usme, implementar las medidas necesarias que permitan estabilizar el talud de corte, posiblemente realizado para el emplazamiento de la vivienda, e implementar las medidas adecuadas para el manejo de las aguas de escorrentía, para lo cual es necesario contar con el apoyo de personal idóneo; quien deberá determinar el tipo de obra a implementar, garantizando que se cumplan los requerimientos establecidos por la norma vigente y tramitando los permisos y licencias respectivos, a fin de evitar en el corto plazo, un avance del proceso de inestabilidad que pueda llegar a comprometer las condiciones de estabilidad y habitabilidad de la viviendas en comento.

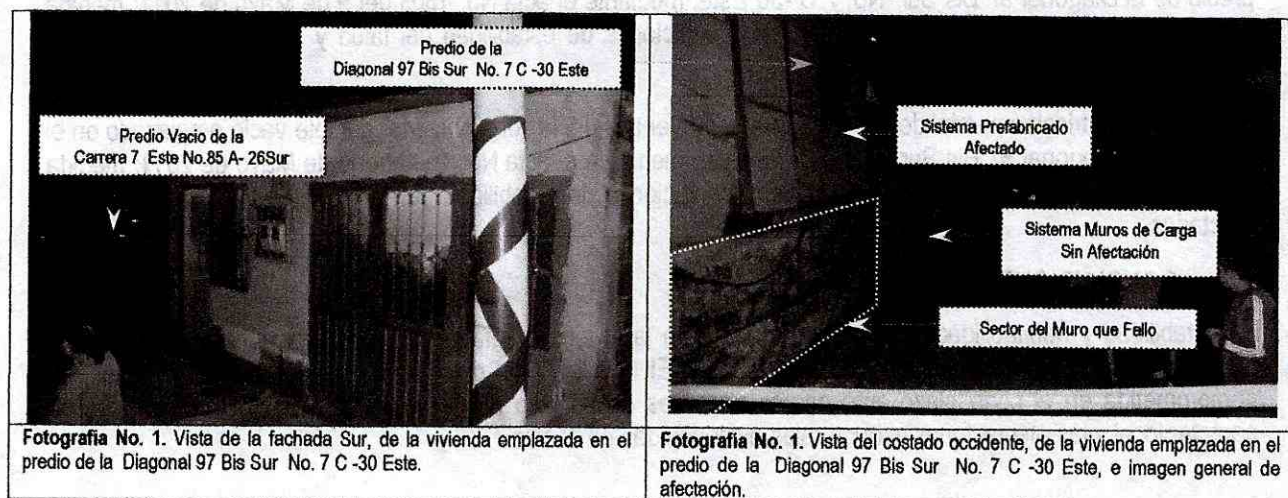
5. REGISTRO FOTOGRAFICO

De acuerdo con la inspección visual, se observó que la vivienda que se encuentra localizada en la parte alta del talud evaluado con nomenclatura Diagonal 97 Bis Sur No. 7 C -30 Este, corresponde a una construcción de un (1) nivel, construida con dos sistemas estructurales diferentes; el primero corresponde a un sistema prefabricado de pantallas de carga en concreto reforzado, confinadas con perfiles metálicos, con cierre de cubierta en diafragma flexible conformada por listones en madera y teja en asbesto cemento; esta parte de la vivienda que cuenta con este sistema estructural, se localiza en la parte posterior del predio, ubicada en el tramo del talud que presenta la afectación; al momento de la visita esta parte de la vivienda, evidencia asentamientos diferenciales importantes, que han causado un desajuste importante de la estructura prefabricada que la compone; situación que ha comprometido en la actualidad, la estabilidad y habitabilidad de esta parte de la vivienda, bajo cargas normales de servicio. El segundo sistema estructural con el que cuenta la vivienda y el cual se localiza en la parte frontal del predio, corresponde a una construcción de un (1) nivel, construida en muros de carga en mampostería no reforzada, con cierre de cubierta con diafragma flexible conformada por listones en madera y teja en asbesto cemento, y que al momento de la visita, no evidencia afectaciones en elementos estructurales que comprometan la estabilidad y/o habitabilidad de la misma, bajo cargas normales de servicio.

No.	NOMBRE	DIRECCIÓN	P	A	N	DAÑOS EN PREDIOS
1	Nancy Trujillo	Diagonal 97 Bis Sur No. 7 C -30 Este	19	11	8	Desajuste severo de paneles en concreto del sistema estructural de la vivienda y presencia de fisuras de tracción en placa de contrapiso en concreto.
2	Alcaldía local de Usme	Diagonal 97 Bis Sur No. 7 C -26 Este	-	-	-	Sin afectación directa al momento, potencial riesgo de impacto de materiales del talud de corte y escombros de vivienda prefabricada.
