## DIAGNÓSTICO TÉCNICO

**DIAGNÓSTICO TÉCNICO No. DI-5539.doc**  
**SUBDIRECCIÓN DE EMERGENCIAS**  
**COORDINACIÓN DE ASISTENCIA TÉCNICA**  
**RADICADO FOPAE 2010ER15048**

DIRECCIÓN:	Avenida Calle 26 No. 17-83	ÁREA DIRECTA:	120 m <sup>2</sup>
BARRIO:	Santa Fe	POBLACIÓN ATENDIDA:	1
UPZ:	102 – La Sabana	FAMILIAS	1
LOCALIDAD:	14 – Los Mártires	ADULTOS	1
CHIP	-	NIÑOS	0
		PREDIOS EVALUADOS	1
		DOCUMENTO REMISORIO	CR-12083

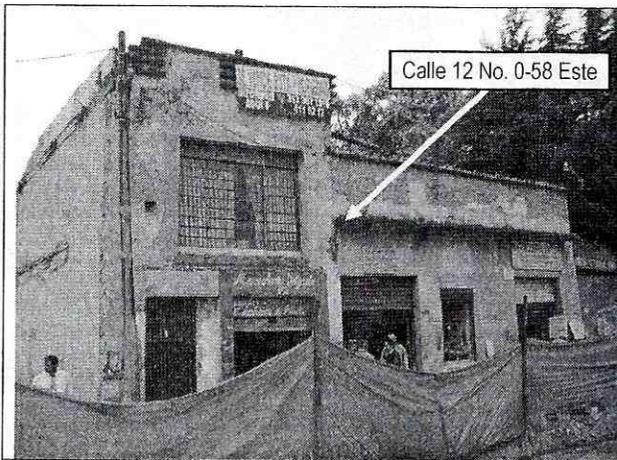
**Foto 1.** Vista de las edificaciones ubicadas en el costado noroccidental del predio de la Av. Calle 26 No. 17-83.

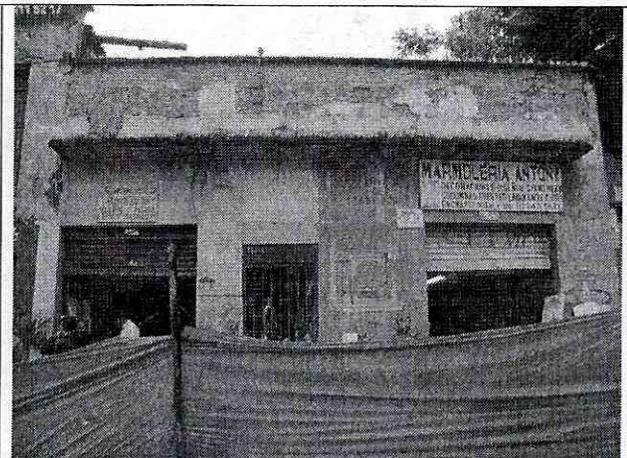
Con base en la inspección visual pudo apreciarse un nivel severo de agrietamiento en los muros de las edificaciones que se localizan hacia el costado nororiental del predio de la Avenida Calle 26 No. 17-83, siendo la situación especialmente crítica en los locales comerciales de las marmolerías Rio Claro y Antony, en donde dichos agrietamientos alcanzan hasta 3 cm de abertura, presentando tendencia predominantemente vertical y atravesando los muros de base a corona. El agrietamiento en los muros es acompañado por agrietamiento en las losas de contrapiso, que se presenta de manera paralela al alineamiento del talud de corte realizado sobre el costado occidental de la Avenida Calle 26. La estabilidad estructural de los locales comerciales de las marmolerías Rio Claro y Antony, así como de la edificación de dos niveles localizada en la esquina oriental del predio se puede ver comprometida en el corto plazo ante cargas normales de servicio. Un eventual

**Foto 2.** Locales comerciales de las Marmolerías Río Claro y Anthony.

- Al responsable o responsables del predio de la Avenida Calle 26 No. 17-83, mantener la evacuación de los locales comerciales que ocupan las construcciones del costado nororiental del predio, hasta tanto se implementen intervenciones que garanticen la estabilidad estructural y la habitabilidad de los locales comerciales.

- En caso de no existir restricciones de tipo urbanístico, se recomienda al responsable o responsables del predio de la Avenida Calle 26 No. 17-83, adelantar las respectivas intervenciones de reparación, restauración y/o rehabilitación de las construcciones allí emplazadas, las cuales deberán incluir también acciones de reforzamiento estructural; actividades que deben ejecutarse con el apoyo de personal idóneo, garantizando que se cumplan los requerimientos establecidos en la Ley 400 de 1997 (Decreto 33 de 1998) Norma Colombiana de Diseño y Construcción Sismo Resistente NSR-98 y/o en el Decreto No. 926 del 19 de marzo de 2010, Reglamento Colombiano de Construcción Sismo Resistente NSR-10, de acuerdo con la normatividad vigente para el barrio, para lo cual se deben tramitar los permisos y licencias respectivos. En dichas intervenciones también deberá tenerse presente la calificación de las viviendas como Bienes de Interés Cultural.

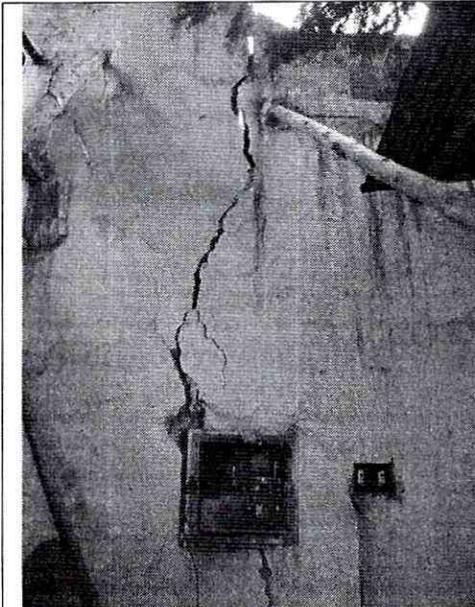
Los daños en muros y losas de contrapiso de las edificaciones localizadas en el costado nororiental del predio de la Avenida Calle 26 No. 17-83, posiblemente se encuentran asociados a sus deficiencias de diseño y construcción, en conjunto con los asentamientos diferenciales y las deformaciones inducidas en el terreno por causa de las modificaciones realizadas al talud de corte del costado suroccidental de la Avenida Calle 26, así como por las vibraciones inducidas por los trabajos de pilotaje, demolición, construcción y compactación que se han desarrollado en el sector en los últimos meses, situación que con base en la inspección visual no fue posible corroborar.

Foto 3. Grietas severas en el muro del costado noroccidental de la construcción visitada.

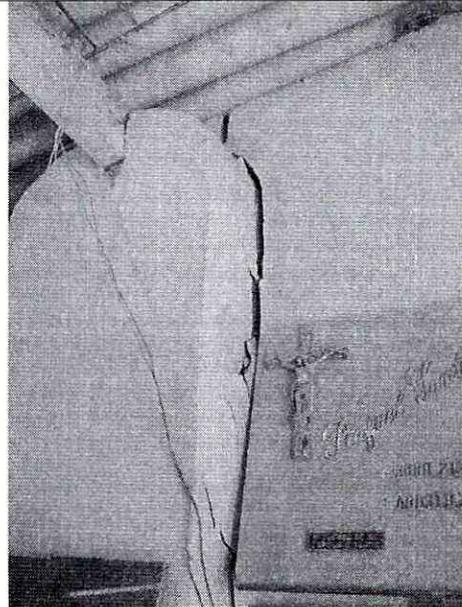
Foto 3. Grietas severas en muro divisorio entre los locales comerciales del costado nororiental del predio.
