DIAGNÓSTICO TÉCNICO No. DI-5540
SUBDIRECCIÓN DE EMERGENCIAS
COORDINACIÓN DE ASISTENCIA TÉCNICA
EVENTO No. 108395

DIRECCIÓN:	Calle 163B No. 1-10 Este Interior 8	ÁREA DIRECTA:	0,1 Ha	
BARRIO:	Araucuita	POBLACIÓN ATENDIDA:	4	
UPZ:	11 – San Cristóbal Norte	FAMILIAS:	1	ADULTOS 2 NIÑOS: 2
LOCALIDAD:	1-Usaquén	PREDIOS EVALUADOS:	1	
CHIP:		DOCUMENTO REMISORIO:	CR-12087

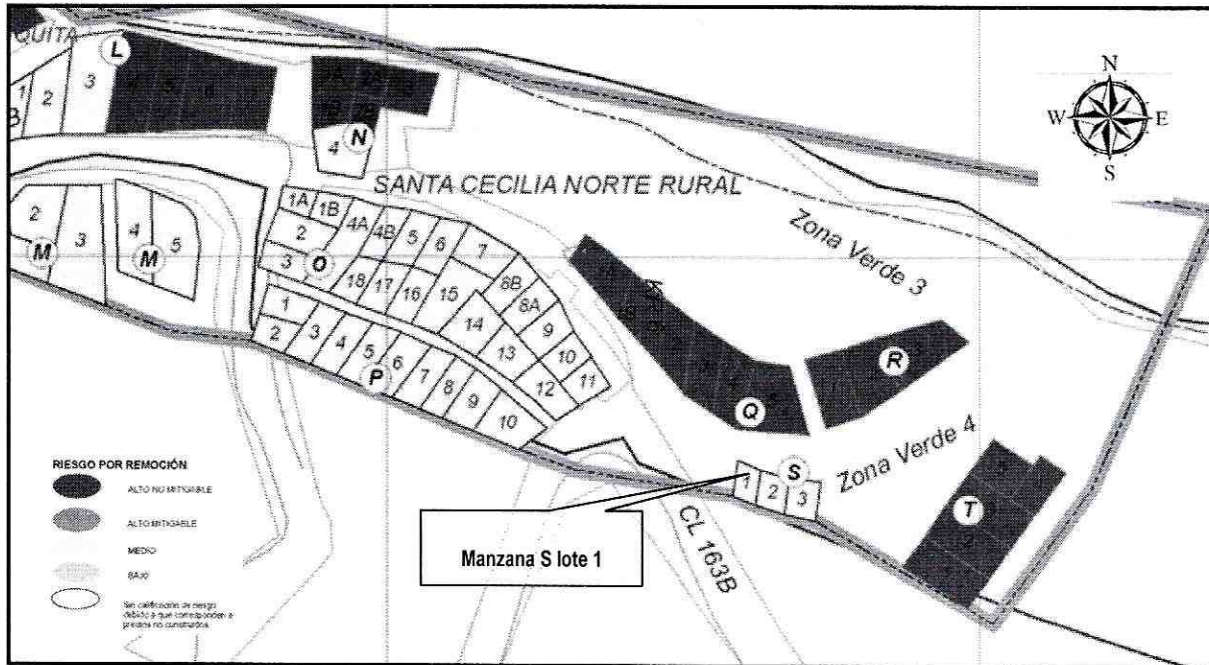
Figura 1. Localización y categorización de riesgo por fenómenos de remoción en masa según el CT-4978, para el predio de la Manzana S Lote 1 del Barrio Arauquita de la Localidad de Usaquén el cual se encuentra en riesgo medio.

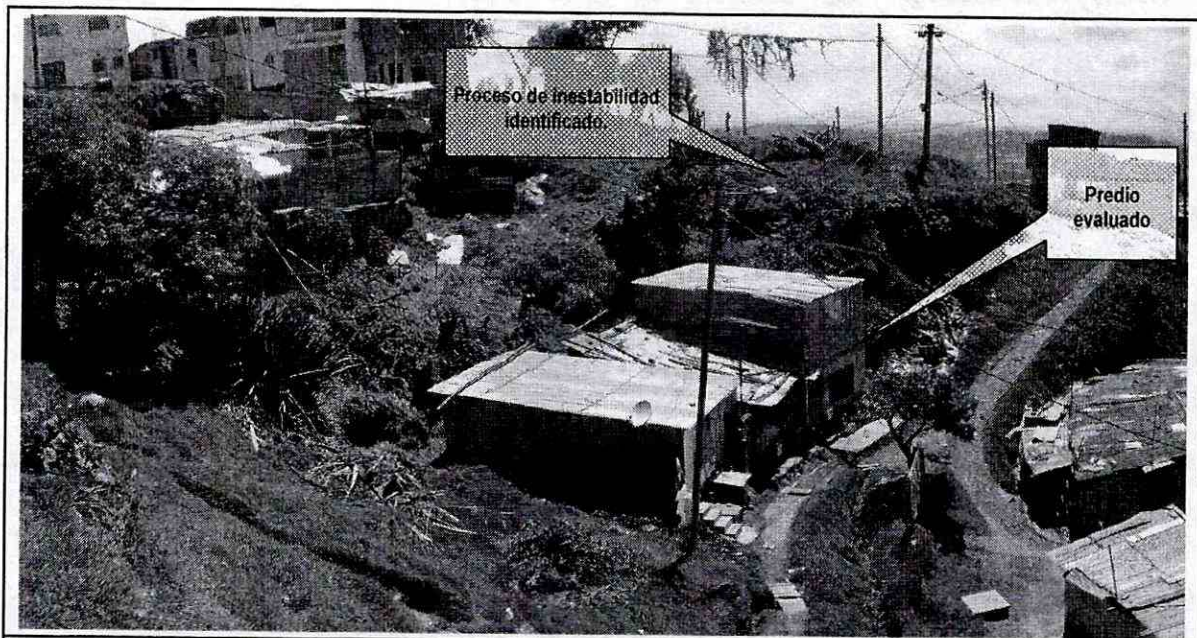
Realizado una inspección de las condiciones generales del talud que se localiza hacia la parte posterior de la vivienda el cual muy posiblemente fue realizado para el emplazamiento de la vivienda de la Calle 163B No. 1 – 10 Este Int 8, se evidenció que el mismo carece de medidas de estabilización y de obras para la captación y manejo de aguas de escorrentía superficial y subsuperficial en la zona, razón por la cual las condiciones del mismo se han degradado de manera paulatina. Se evidenciaron hacia la parte de la corona del talud algunas grietas de tracción que permiten inferir el carácter

retrogresivo del proceso de inestabilidad identificado así como algunos escarpes antiguos de longitud cercana a los 2 metros de altura que varía entre los 15 y 20 cm , razón por la cual se considera que dado que la vivienda se encuentra completamente pegada al talud (separación inferior a 1m) es posible que la caída de material adicional llegue a afectar la habitabilidad y estabilidad de dicha edificación y por lo tanto se solicita su evacuación preventiva y temporal hasta tanto se implementen sobre el talud por parte de los responsables de la vivienda de la Calle 163B No. 1 – 10 Este Int 8 las obras que garanticen condiciones de estabilidad.

Fotografía 1. Aspecto general del sector evaluado, nótese la localización del talud en el cual se identificaron las afectaciones y las cercanía del mismo a la vivienda de la Calle 163B No. 1 – 10 Este Int 8.

- A los habitantes y/o responsables de la vivienda ubicada en la Calle 163B No. 1 – 10 Este Int 8 en el desarrollo Arauquita de la localidad de Usaquén donde reside el Señor Jhon Ricardo Marroquín y su Familia, acatar la recomendación de evacuación notificada hasta tanto se implementen por parte de los propietarios las obras que permitan garantizar las condiciones de estabilidad del talud de corte existente en la parte posterior de la vivienda y realizado posiblemente durante el proceso de construcción de la vivienda.

- De igual manera, al responsable y/o responsables del predio ubicado en la Calle 163B No. 1 – 10 Este Int 8 en el desarrollo Arauquita de la localidad de Usaquén, en el caso de no existir restricciones y/o condicionamientos al uso del suelo para los predios en comento, realizar un estudio detallado de las condiciones de estabilidad del talud descrito en el presente diagnóstico, estudio que deberá plantear las obras a implementar para estabilizar el talud de corte ubicado al costado sur de las viviendas; dichas acciones deberán llevarse a cabo por parte de los propietarios del predio con el apoyo de personal idóneo, mediante la conformación de obras de protección geotécnica, las cuales debe contar con un sistema de drenaje para la evacuación de las aguas superficiales y subsuperficiales, garantizando que se cumplan los requerimientos establecidos en el Decreto 926 de 2010 - Norma Colombiana de Diseño y Construcción Sismo Resistente, de acuerdo con la normatividad vigente, para lo cual se deben tramitar los permisos y licencias respectivos.

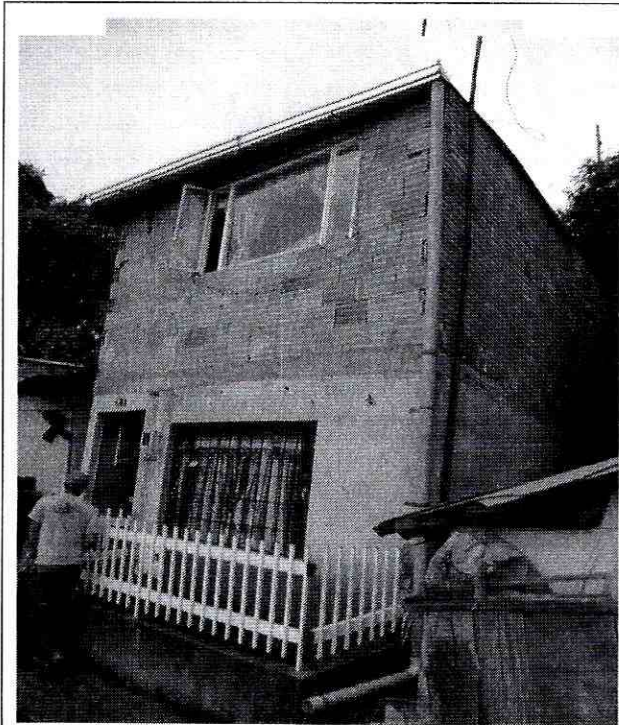
La vivienda evaluada corresponde a una vivienda de dos (2) niveles construida en mampostería parcialmente confinada por columnas, placa de entepiso maciza construida en concreto posiblemente reforzado, placa de contrapiso en concreto con baldosín y cubierta en tejas de zinc. Sobre dicha estructura se identificaron deficiencias constructivas relacionada con la carencia de elementos de confinamiento tipo vigas, falta de continuidad de las columnas hacia el segundo nivel de la edificación, inadecuada técnica de colocación de la mampostería que conforma los muros de cerramiento y divisorios, así como baja calidad de los materiales constructivos. Dichas deficiencias constructivas hacen más vulnerable la edificación ante la ocurrencia de un eventual desprendimiento de materiales adicionales provenientes del talud de corte localizado en la parte posterior.

Fotografía 2. Características generales de la vivienda evaluada la cual corresponde a una estructura construida en mampostería parcialmente confinada con placa de entrepiso en concreto reforzado.

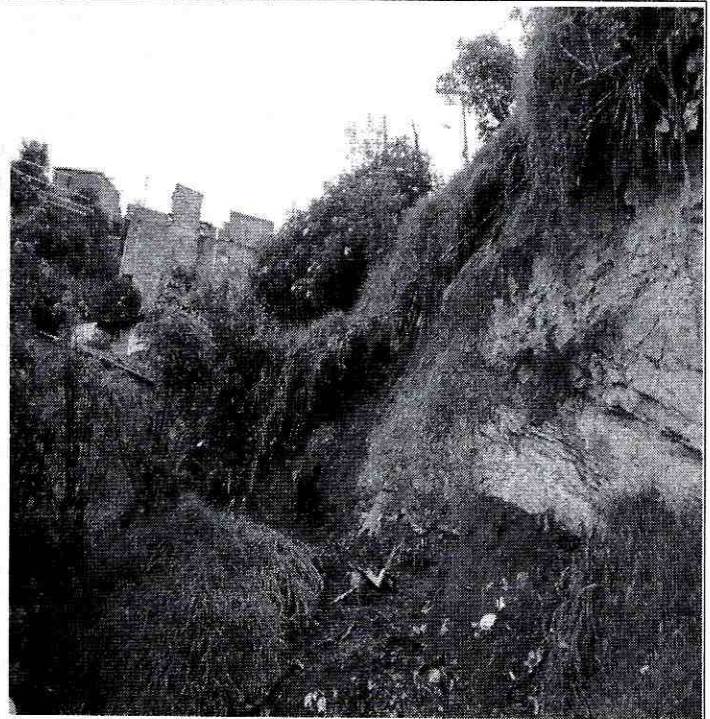
En el sector se presentó el desprendimiento de aproximadamente 3 m³ de materiales provenientes del talud de corte ubicado al costado sur de las viviendas ubicadas en la Calle 163B No. 1 – 10 Este Int 8 del desarrollo Arauquita de la localidad de Usaquén, el material desprendido corresponde a fragmentos de roca, suelo y cobertura vegetal altamente saturado el cual de traslado a través de la superficie de contacto con la roca arenisca que se localiza en el sector y se deposita hacia la parte baja del talud y sobre el muro de cerramiento de la vivienda localizado hacia el sector donde se emplaza la cocina. Producto del impacto y de la deposición del material sobre dicho muro, se evidenció la pérdida de algunos elementos de mampostería del muro, agrietamiento del mismo, así como alto grado de humedad condición que compromete la funcionalidad de este sector de la vivienda.

Fotografía 3. SE observa el proceso de inestabilidad evidenciado en el talud de corte localizado hacia la parte posterior de la vivienda, se nota el desplazamiento del material sobre la superficie de contacto con la arenisca.
