DIAGNÓSTICO TÉCNICO – DI No. 5542
SUBDIRECCIÓN DE EMERGENCIAS
COORDINACIÓN DE ASISTENCIA TECNICA
EVENTO SIRE 113838

DIRECCIÓN	Transversal 17C No. 36A – 18 Sur	ÁREA DIRECTA	2360 m ²				
BARRIO	Rio de Janeiro El Pesebre	POBLACIÓN ATENDIDA	17				
UPZ	53 – Marco Fidel Suarez	FAMILIAS	4	ADULTOS	7	NIÑOS	10
LOCALIDAD	18 – Rafael Uribe Uribe	PREDIOS EVALUADOS	1				
CHIP	AAA0008RMYN	Oficio Remisorio	CR-12931

REMOCIÓN EN MASA

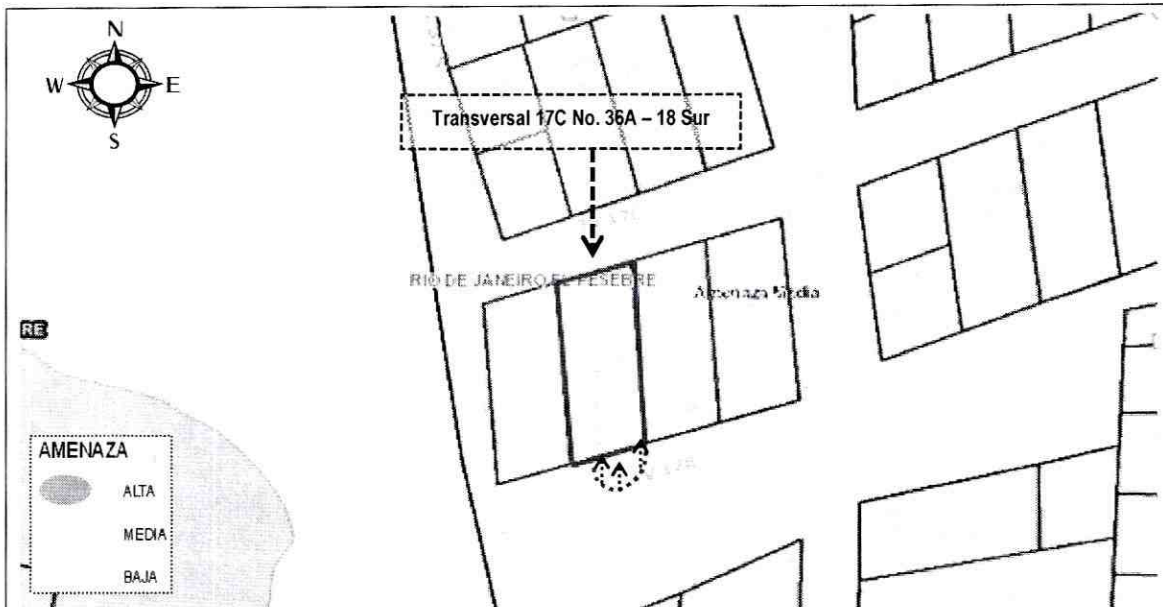
De acuerdo con el plano normativo de Amenaza por Remoción en Masa, del Plan de Ordenamiento Territorial de Bogotá – POT (Decreto 190 de 2004, por el cual se compilan los decretos 619 de 2000 y 469 de 2003), el predio evaluado, se encuentra catalogado como zona de Amenaza Media por Fenómenos de Remoción en Masa, tal como se puede ver en la **Figura 1**.

Figura 1. Localización y categorización del nivel de amenaza por fenómenos de remoción en masa para el predio con dirección Transversal 17C No. 36A – 18 Sur, Barrio Río de Janeiro El Pesebre de la Localidad de Rafael Uribe Uribe. Tomado del Plan de Ordenamiento Territorial – POT (Decreto 190 de 2004, por el cual se compilan los decretos 619 de 2000 y 469 de 2003).

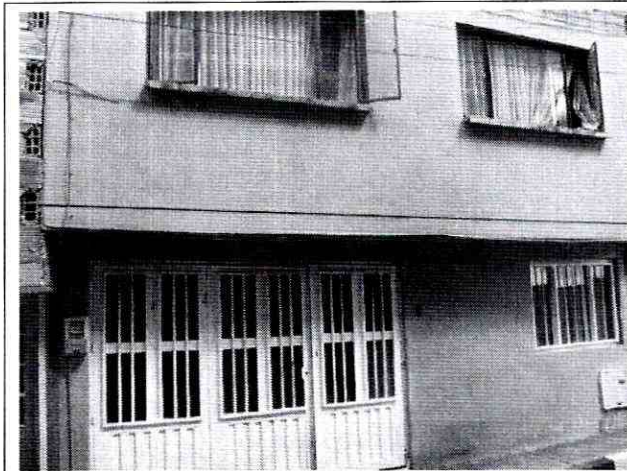
Foto 1. Vista de la fachada de la vivienda evaluada en la Transversal 17C No. 36A - 18 Sur, donde no se evidencian afectaciones por el proceso de remoción en masa.

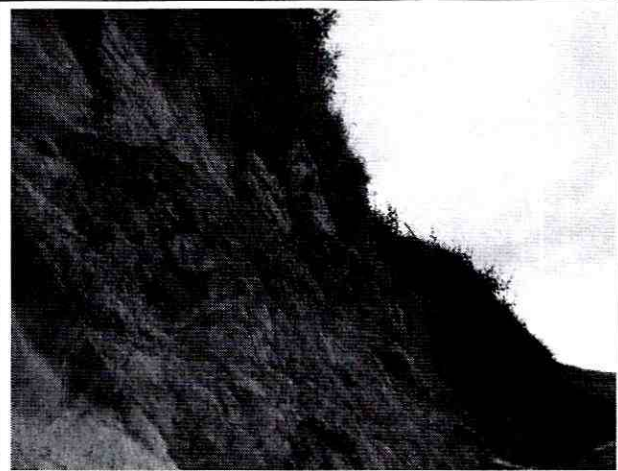
Dentro de las posibles causas que generaron el proceso de inestabilidad del talud de corte corresponden a la falta de medidas de estabilización y/o protección sobre el mismo, la ausencia de sistemas de manejo de la escorrentía superficial y sub-superficial, la intervención antrópica y anti-técnica en el talud de corte, todo esto combinado con las intensas lluvias registradas en el sector.

Foto 2. Se observa el talud de corte hacia la parte posterior del predio de la Transversal 17C No. 36A - 18 Sur, el cual no cuenta con medidas de estabilización ni manejo del drenaje superficial y sub-superficial.

- Mantener vigentes las recomendaciones del DI-3106, en lo referente a:
 - *A la Alcaldía Local de Rafael Uribe Uribe, adelantar las acciones administrativas tendientes a establecer el responsable y/o responsables que deben implementar las medidas de contención adecuadas para garantizar la estabilidad del talud de corte en la parte posterior de los predios evaluados en la Transversal 17C entre Calles 36A Sur y 37 Sur, implementando adicionalmente un adecuado sistema para el manejo de las aguas de escorrentía superficial y sub-superficial, ya que de no acatarse esta recomendación se puede presentar el avance retrogresivo del proceso y comprometer la estabilidad de la banca de la vía Transversal 17B entre Calles 36A Sur y 37 Sur.*

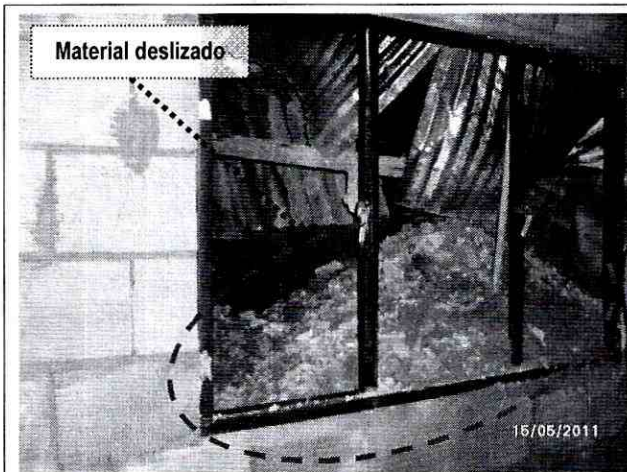
El volumen involucrado en el desprendimiento es de aproximadamente 7 m³, el cual afectó la cubierta de una habitación y hall, ubicadas en la parte posterior del segundo nivel de la vivienda ubicada en la Transversal 17C No. 36A - 18 Sur, viéndose comprometida en la actualidad la funcionalidad y habitabilidad de ésta área. Dicha vivienda corresponde a una estructura de dos niveles, construida en mampostería parcialmente confinada, con placa de entrepiso en concreto reforzado y con cierre de cubierta con diafragma flexible conformada por listones en madera y teja en asbesto cemento y zinc; dicha vivienda evidencia algunas deficiencias constructivas relacionadas principalmente con la carencia de elementos de confinamiento y amarre del tipo vigas y columnas, haciéndola altamente vulnerable ante la acción de cargas dinámicas. En la otra parte de la vivienda no se evidenció compromiso en la habitabilidad ni estabilidad en el corto plazo bajo cargas normales de servicio, ni por el proceso de remoción en masa de carácter local evidenciado, ni por procesos de remoción en masa activos de carácter general, ya que no se evidenció presencia de ellos.

Foto 3. Vista de la afectación de la cubierta por el proceso de remoción en masa, el cual se depositó en la habitación de la parte posterior del segundo piso del predio de la Transversal 17C No. 36A-18 Sur. Tomada el día 15 de Mayo de 2011.

- Al responsable de la vivienda ubicada en el predio de la Transversal 17C # 36A – 18 Sur, del Barrio Río de Janeiro El pesebre, en la Localidad de Rafael Uribe Uribe, mantener restringido el uso de la alcoba, Hall y el baño, localizados en la parte posterior del segundo nivel de la vivienda, hasta tanto se garanticen condiciones de seguridad y habitabilidad de la misma.
- Al responsable de la vivienda ubicada en el predio de la Transversal 17C # 36A – 18 Sur, del Barrio Río de Janeiro El pesebre, en la Localidad de Rafael Uribe Uribe, realizar de manera controlada el retiro del material depositado al interior de la misma, con apoyo de personal idóneo.

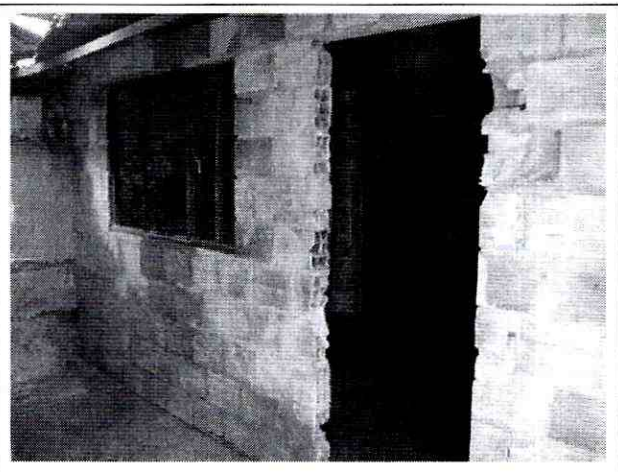
Foto 4. Vista Panorámica de la habitación que resultó afectada por el desprendimiento de material del talud de corte, luego de haber realizado el retiro controlado de éste material. Tomada el día 25 de Mayo de 2011.
