**DIAGNÓSTICO TÉCNICO No. DI-5553**  
**SUBDIRECCIÓN DE EMERGENCIAS**  
**COORDINACIÓN DE ASISTENCIA TÉCNICA**  
**RADICADO FOPAE 2010ER14006**

<b>DIRECCIÓN:</b>	Carrera 19 No. 50 – 68 Sur	<b>ÁREA DIRECTA:</b>	0,1 Ha				
<b>BARRIO:</b>	Santa Lucia	<b>POBLACIÓN ATENDIDA:</b>	5				
<b>UPZ:</b>	62 - Tunjuelito	<b>FAMILIA S:</b>	1	<b>ADULTO S:</b>	5	<b>NIÑOS:</b>	2
<b>LOCALIDAD:</b>	6- Tunjuelito	<b>PREDIOS EVALUADOS:</b>	1				
<b>CHIP:</b>		<b>DOCUMENTO REMISORIO:</b>	CR-12118

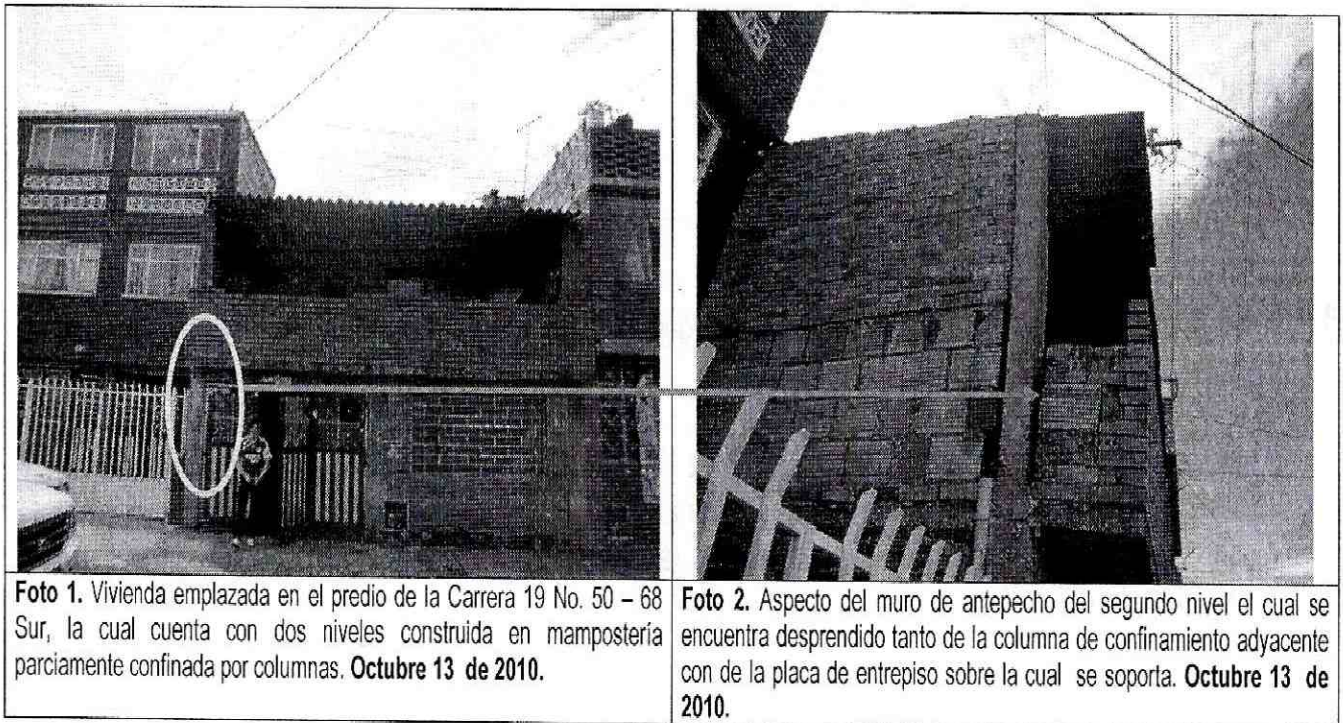
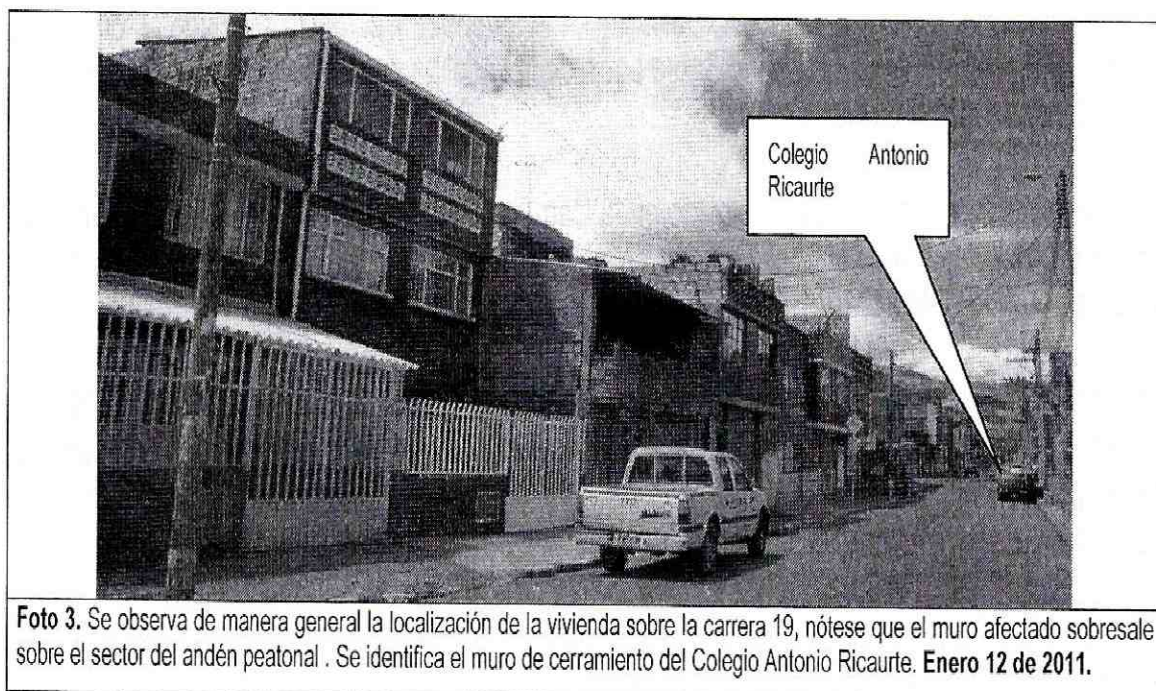
## 5 REGISTRO FOTOGRÁFICO

Se presentó la pérdida de verticalidad de muro de antepecho del segundo nivel de la vivienda localizada en el predio de la Carrera 19 No. 50 – 68 Sur, el cual no se encuentra adosado ni a la columna adyacente ni a la placa que lo soporte. La vivienda se encuentra construida en mampostería parcialmente confinada por columnas y presenta deficiencias constructivas relacionadas con la carencia de elementos de confinamiento tipo vigas y columnas, falta de continuidad de las columnas existentes hacia el segundo nivel, baja calidad de la mampostería utilizada así como del material de pega de la misma, carencia de verticalidad en muros de cerramiento principalmente hacia el segundo nivel.

Adicionalmente se identificó que se realizaron hacia el segundo nivel labores de ampliación de la vivienda y en dichas actividades se ha construyeron muros en mampostería carentes de elementos de confinamiento y sin ningún tipo de anclaje a la placa de entrepiso. Así mismo se construyó un voladizo para la implementación de un balcón, elemento que al parecer no fue fundido de manera monolítica con la placa de entrepiso razón por la cual se evidencia pérdida de horizontalidad de dicho elemento.

Se considera que las afectaciones evidenciadas no están comprometiendo la estabilidad general de la edificación, sin embargo dada la posibilidad de colapso del muro de antepecho del segundo nivel, la funcionalidad de la

vivienda se ve comprometida ya que la única puerta de acceso se localiza debajo del sector de muro inestable. Así mismo se advierte que las condiciones de inestabilidad del muro de antepecho del segundo nivel está generando riesgo para los transeúntes del sector, máxime si se considera que frente al predio se localiza el Colegio Antonio Ricaurte. Dadas las deficiencias constructivas evidenciadas se probable que la vivienda presente afectaciones en su habitabilidad y estabilidad ante cargas dinámicas tipo sismo.

NOMBRE	DIRECCIÓN	P	A	N	DAÑO EN PREDIOS
1	LUIS EDUARDO CALDERON	Carrera 19 No. 50 – 68 Sur	7	5	2	Desprendimiento y pérdida de verticalidad del muro de antepecho del segundo nivel de la vivienda

- A los habitantes y/o responsables de la vivienda ubicada en la Carrera 19 No. 50 – 68 Sur del Barrio Santa Lucia de la Localidad de Tunjuelito donde reside el Señor Luis Eduardo Calderón y su Familia, acatar la recomendación de evacuación notificada hasta tanto se realicen por parte de los responsable del predio el derribo controlado del muro de antepecho del segundo nivel de la vivienda.
- A los responsables del predio de Carrera 19 No. 50 – 68 Sur del Barrio Santa Lucia de la Localidad de Tunjuelito y en caso de no existir restricciones, implementar acciones para realizar el derribo controlado del muro de antepecho del segundo nivel de la vivienda, así como para realizar el mantenimiento, mejoramiento y/o reforzamiento de la vivienda, con el apoyo de personal idóneo, garantizando que se cumplan los

- A la Alcaldía Local de Tunjuelito, desde su competencia y dado que en el sector de la Carrera 19 No. 50 – 68 Sur del Barrio Santa Lucia se están presentando condiciones de riesgo público, adelantar las acciones administrativas que considere pertinentes con el fin de garantizar que el sector de andén peatonal que se localiza frente al predio permanezca cerrado al paso de transeúntes hasta tanto se realicen las actividades de derribo controlado del muro de antepecho del segundo nivel de la edificación.
