DIAGNÓSTICO TÉCNICO No. DI-5560
SUBDIRECCIÓN DE EMERGENCIAS
COORDINACIÓN DE ASISTENCIA TÉCNICA
EVENTO SIRE 109174

DIRECCIÓN:	Calle 34 No. 72 J- 45 Sur Calle 34 sur entre Carrera 72K y Avenida Boyacá	ÁREA DIRECTA:	0,1 Ha		
BARRIO:	Carvajal	POBLACIÓN ATENDIDA:	15		
UPZ:	44- Américas	FAMILIAS:	2	ADULTOS	10
				NIÑOS:	5
LOCALIDAD:	8 - KENNEDY	PREDIOS EVALUADOS:	1		
CHIP:		DOCUMENTO REMISORIO:	CR-12142

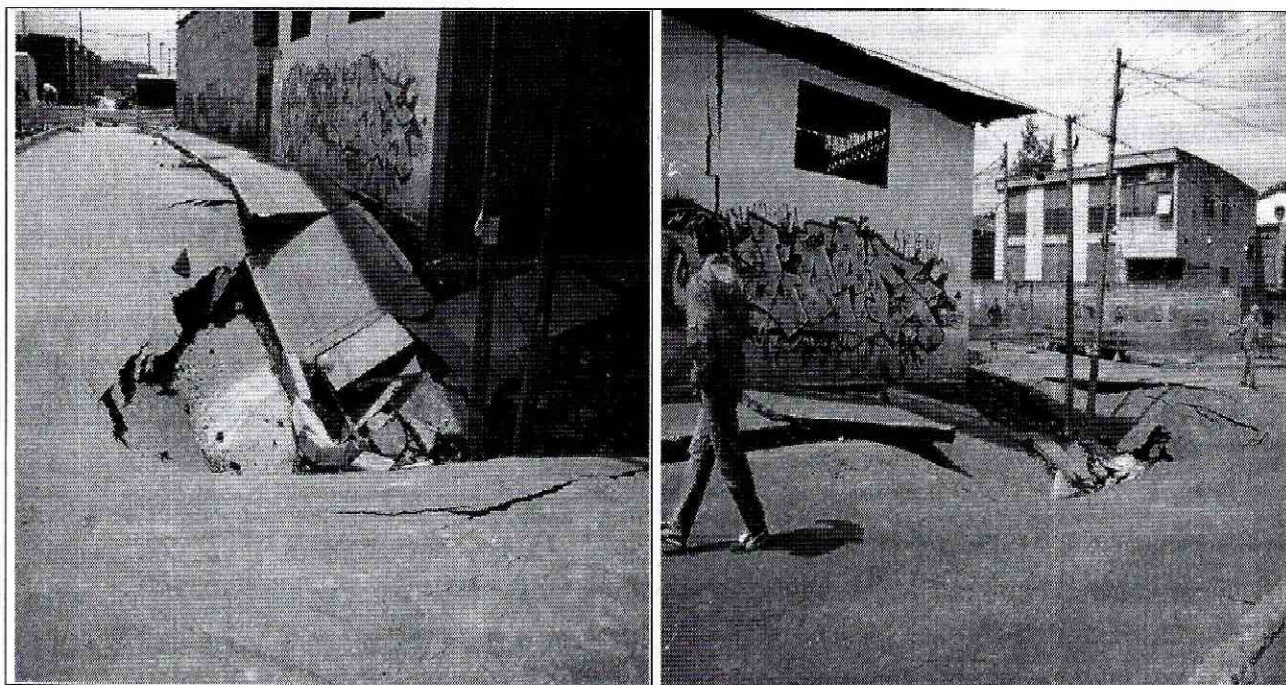
Se presentó un proceso de hundimiento de la banca de la vía correspondiente a la Calle 34 Sur en el sector comprendido entre la Avenida Boyacá y la Carrera 72K correspondiente a la concertante de la Av. Boyacá con la Avenida Primero de Mayo la cual se encuentra construida en pavimento flexible; con base en la inspección visual realizada se identificó que el hundimiento es de aproximadamente 1.5 m en su zona de máxima depresión y dicho punto coincide con el lugar en el cual se emplaza un pozo de inspección de la red de alcantarillado del sector, dicho hundimiento se extiende en una longitud aproximada de 40 metros desde el eje vial hacia el costado sur de la banca comprometiendo la circulación vehicular y peatonal por la zona.

Fotos 1 y 2. Aspecto general del tramo vial afectado por el hundimiento de la banca, nótese su influencia sobre la esquina de la edificación donde se localiza la bodega. Diciembre 17 de 2011.

- Al Instituto de Desarrollo Urbano IDU, desde su competencia, evaluar las condiciones del tramo vial de la Calle 34 Sur entre A. Boyacá y Carrera 72K y ejecutar las obras necesarias que permitan garantizar las

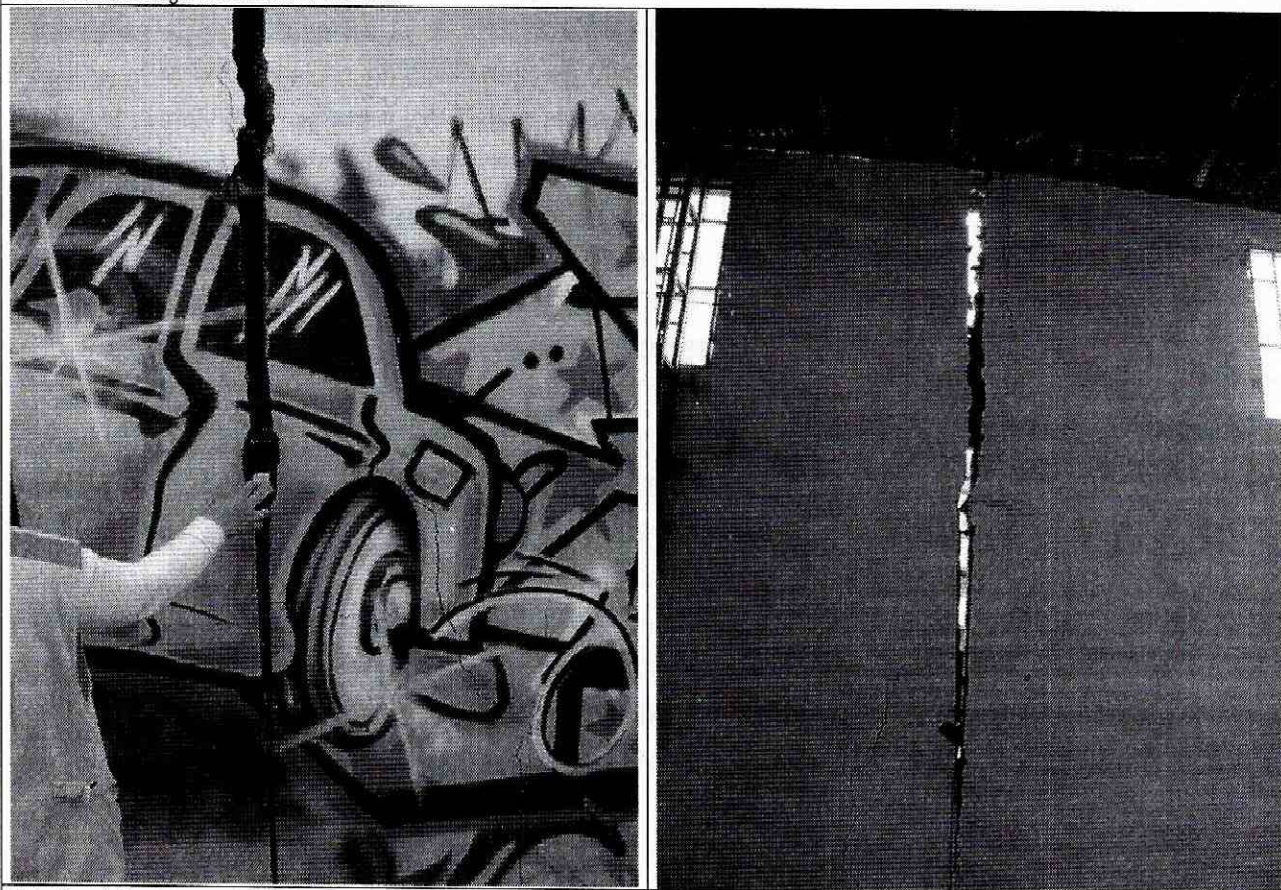
Se identificó que producto de las afectaciones evidenciadas a nivel de la cimentación de la estructura, se presentó el agrietamiento y pérdida de verticalidad del muro de cerramiento del costado norte de la bodega, se generaron grietas de tendencia vertical de aberturas superiores a los 6 cm y fisuras de tendencia horizontal a nivel de la base del muro, así mismo se observó la ocurrencia de separación del muro en el sector de las juntas de dilatación existentes, separación que en el sector central del muro se presenta de piso a techo. Las afectaciones descritas permiten determinar que en general la estabilidad y funcionalidad de la bodega se encuentran comprometida en la actualidad debido a los daños evidenciados a nivel de la cimentación, situación que se ve potencializada y agravada debido a las deficiencias de diseño y constructivas identificadas en la edificación y descritas en el párrafo anterior. Con el fin de mitigar las afectaciones que la estructura en general pudiera presentar debido a los daños evidenciados a nivel de la cimentación, se planteó la necesidad de realizar un apuntalamiento de los muros de cerramiento de la edificación sin embargo los responsables de la bodega no permitieron realizar dicha acción durante a atención del evento.

Foto 3 y 4. Se observan los daños evidenciados en los muros de cerramiento de la bodega principalmente en el sector de la junta de dilatación, adicionalmente se observan agrietamientos menores verticales y horizontales sobre el cuerpo del muro. Diciembre 17 de 2010.

- Al responsable de la situación de emergencia y a los propietarios del predio de la Calle 34 Sur No. 72J – 45, verificar la capacidad y desempeño de la construcción, por lo cual, es necesario adelantar un estudio de vulnerabilidad estructural el cual debe determinar el tipo de intervención que debe implementarse a la edificación para llevarla a los niveles de seguridad requeridos garantizando que se cumplan los requerimientos establecidos en el Decreto No. 926 del 19 de marzo de 2010 Reglamento Colombiano de Construcción Sismo Resistente NSR-10, de acuerdo con la normatividad vigente, para lo cual se deben tramitar los permisos y licencias respectivos. Estos estudios y la implementación de las obras de estabilización que se requiera construir deben ser adelantados por los responsables de la situación de emergencia.

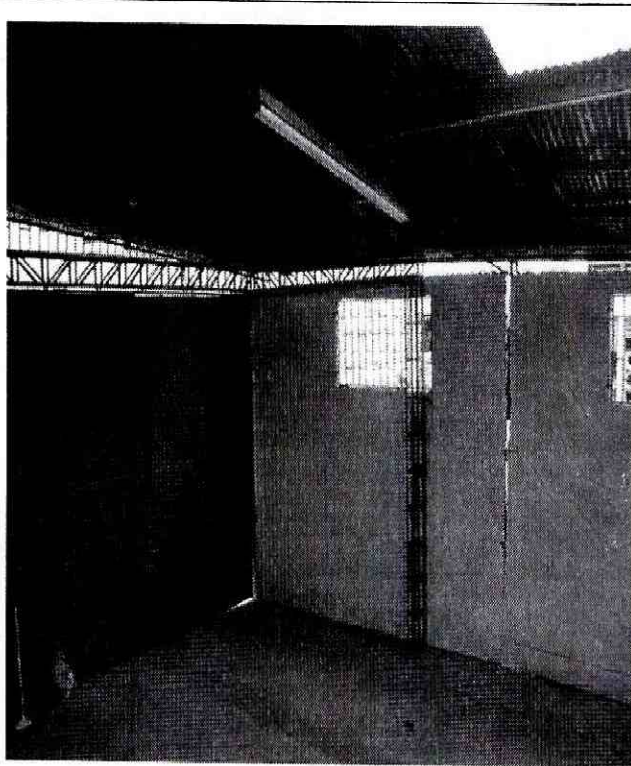
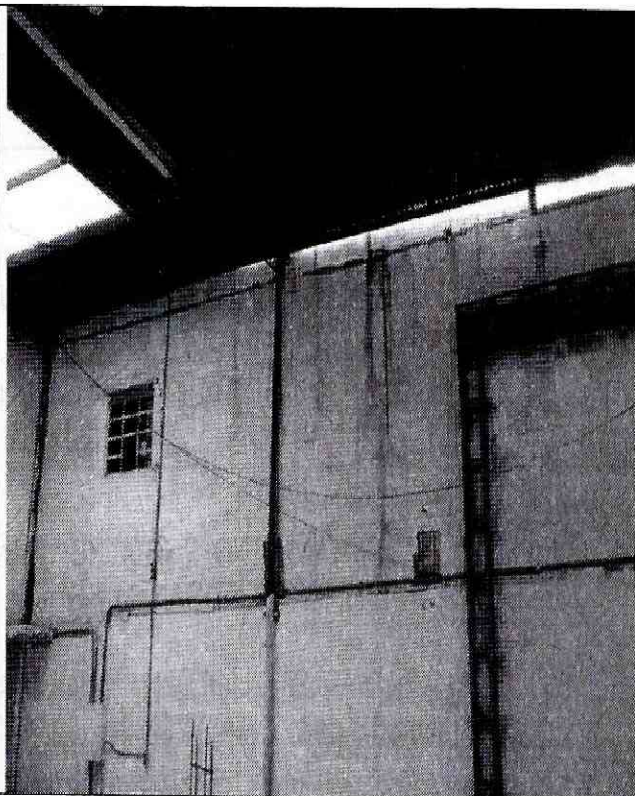
Fotos 5 y 6. Se aprecian las condiciones generales de la bodega, en la fotografía 5 se observa el muro del costado norte el cual se encuentra parcialmente confinado por columnas y se evidencia la presencia de una columna metálica que sirve de apoyo a la estructura de cubierta. En la Fotografía 6 se observa el muro del costado sur de la bodega el cual corresponde al muro de cerramiento de la casa vecina y sobre el cual se han adosado algunos elementos metálicos sobre los cuales se soporta parte de la cubierta. **Diciembre 17 de 2010.**

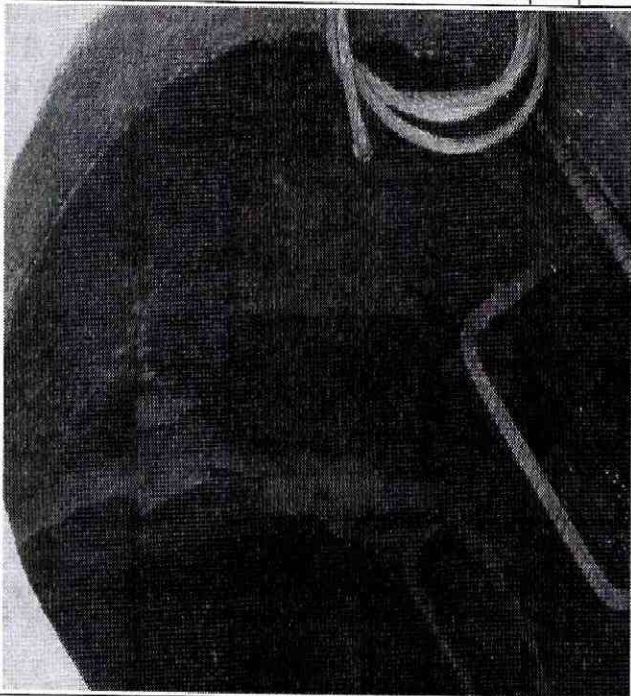
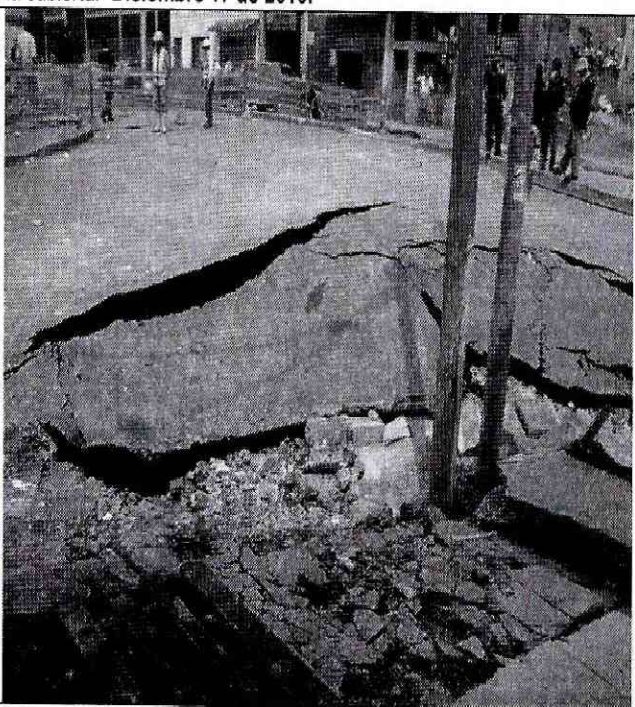
De acuerdo a lo informado por los operarios de la Empresa de Acueducto y Alcantarillado de Bogotá quienes apoyaron la atención del evento, se informó que la red de alcantarillado que se localiza a lo largo de la Calle 34 Sur presenta un desempate entre los tramos de tubería que la componen así como el fracturamiento de algunos de ellos, afectaciones que son atribuidas a dos condiciones especiales a las cuales posiblemente fue sometida la red: la primera de ellas corresponde a las posibles sobre-presiones que se generaron al interior de la tubería y la segunda a las actividades de mantenimiento y rehabilitación a las que se ha sometido el tramo vial por parte del Instituto de Desarrollo Urbano IDU, sin embargo con base en la inspección visual realizada no es posible determinar la causa de las afectaciones evidenciadas.

Adicional a las afectaciones ya descritas, se presentaron daños sobre el andén del costado sur de la Calle 34 Sur el cual esta conformado por losas de concreto las cuales se volcaron hacia el sector donde se presenta el hundimiento generando de manera adicional en la esquina de la Calle 34 Sur con la Carrera 72K la pérdida de suelo de soporte de dos postes de la ETB y su consecuente pérdida de verticalidad.

Fotos 7 y 8. Se evidencian las fisuras en las tuberías de alcantarillado en el sector que empatan con el pozo de inspección afectado por el hundimiento. En la foto 8 se observa la pérdida de material de soporte de los postes de ETB que se localizan en la esquina de la Calle 34 Sur con Carrera 72K. **Diciembre 17 de 2010.**

- A la Empresa de Acueducto y Alcantarillado de Bogotá EAAB, Gas Natural, Codensa y ETB, desde su competencia realizar la verificación de las redes, tendidos y acometidas existentes en el sector de la Calle 34 Sur entre A. Boyacá y Carrera 72K, con el fin de identificar si las mismas fueron afectadas por el proceso de hundimiento de la banca de la vía y de evidenciarse dicha situación realizar las reparaciones necesarias para su correcto funcionamiento.
