ALCALDÍA MAYOR DE BOGOTÁ D.C. Fondo Prevención y Atención Emergencias	<b>DIAGNÓSTICO TÉCNICO</b>	Código:	GAR- FT - 03
		Versión:	01
		Código documental:

**DIAGNÓSTICO TÉCNICO DI-5563**  
**SUBDIRECCIÓN DE EMERGENCIAS**  
**COORDINACIÓN DE ASISTENCIA TÉCNICA**  
**EVENTOS SIRE 108970 Y 109127**

DIRECCIÓN:	Avenida Circunvalar entre Calles 21 y 22	ÁREA DIRECTA:	3.000 m2		
BARRIO:	Sector Bosque Izquierdo	POBLACIÓN ATENDIDA:	-		
UPZ:	92 La Macarena	FAMILIAS	-	ADULTOS	-
LOCALIDAD:	3 Santafé	PREDIOS EVALUADOS	-		
CHIP:		DOCUMENTO REMISORIO	CR-12156

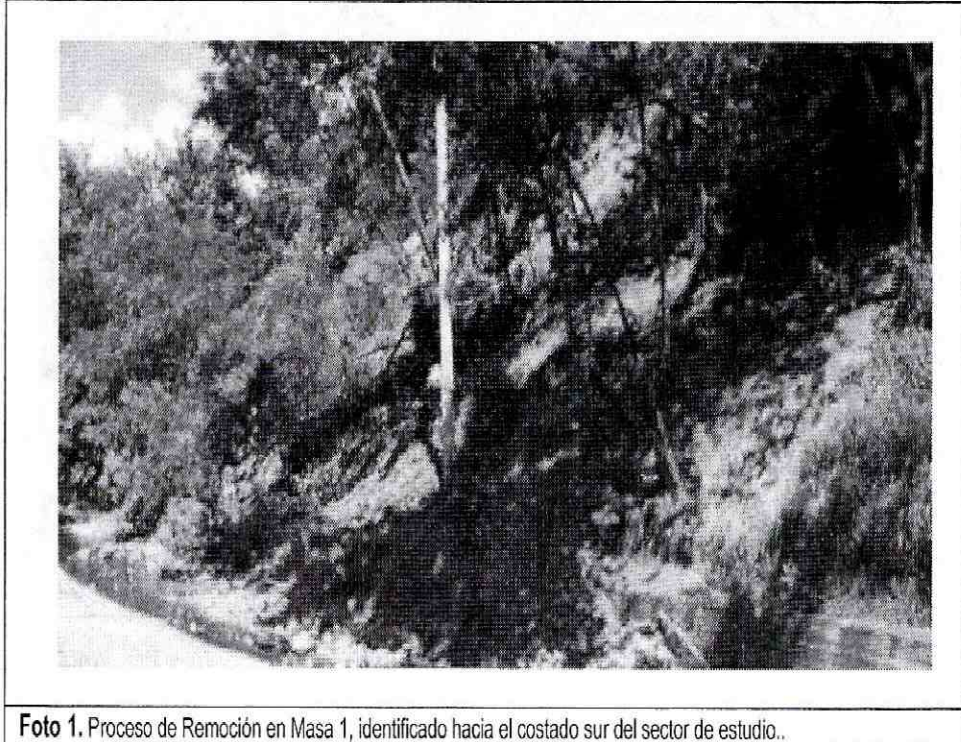
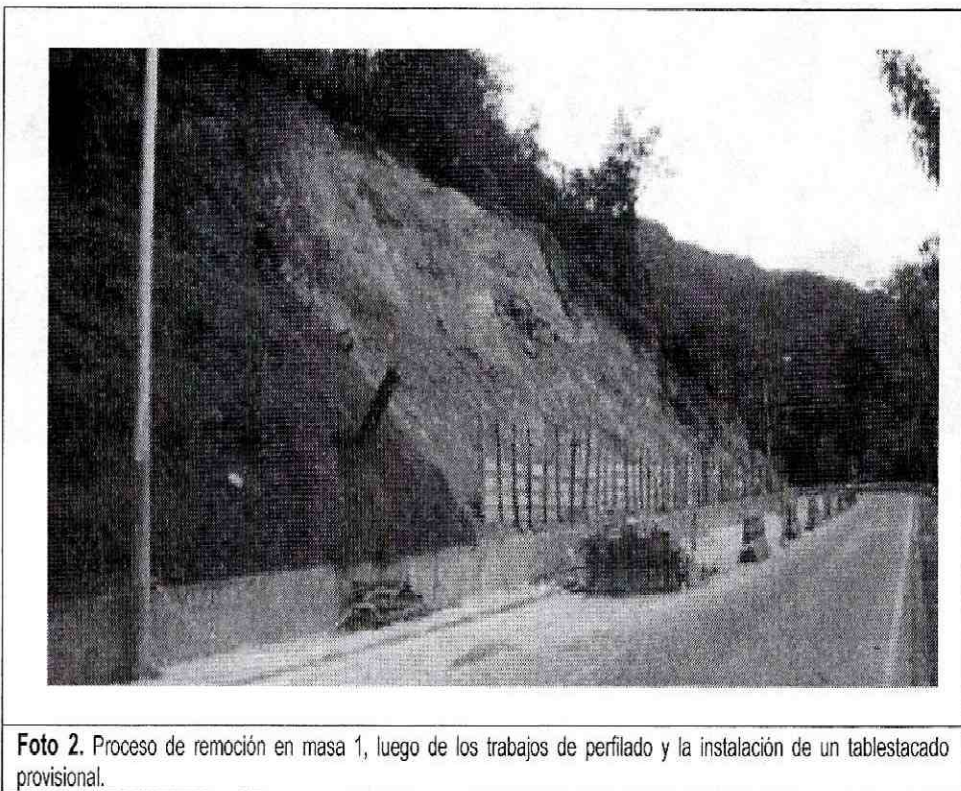
En una longitud aproximada de 150m sobre la Avenida Circunvalar, se presentan dos procesos de remoción en masa sobre el talud vial oriental a la altura de la calle 22, luego de la inspección visual, se identificó que estos procesos involucran la movilización de cerca de 8000m<sup>3</sup> de material. Los procesos de remoción en masa se encuentran ubicados en la parte media de una ladera de pendiente media a alta cercana a los 35 grados, completamente vegetalizada, perteneciente al flanco occidental del piedemonte del cerro.

El 5 de diciembre de 2010 en atención al evento de emergencia No. 108970, se evidenció la pérdida de verticalidad de aproximadamente 50 individuos arbóreos y de un poste de CODENSA, sobre el talud oriental de la Avenida Circunvalar entre las calles 21 y 22, los cuales generan riesgo sobre los vehículos que circulan por la Avenida, afectando la funcionalidad de la vía, razón por la cual se realizó la activación de la Secretaría de Medio Ambiente, el Jardín Botánico de Bogotá y CODENSA. Posteriormente el 13 de diciembre, en atención al evento de emergencia No. 109127, se presentó el desprendimiento de 2m<sup>3</sup> de material sobre la zona del andén oriental de la Avenida Circunvalar, principalmente detritos y rocas de tamaño pequeño; aunque a una altura aproximada de 5m sobre la cota de la vía se observa la arcillolita en este talud, se evidenció la posibilidad de que un volumen aproximado de 200m<sup>3</sup> de material se desprendiera adicionalmente. Principalmente se generó un incremento del proceso de remoción en masa evidenciado el 5 de diciembre (de ahora en adelante proceso de remoción en masa 1), generando riesgo sobre los vehículos que transitan por la Avenida Circunvalar, razón por la cual se generó un acta de restricción de los dos carriles orientales que van en sentido sur-norte. Por la razón, se dio aviso a la Alcaldía Local, al IDU y a la Unidad de Mantenimiento Vial, para que iniciaran labores de acuerdo con sus competencias.

Durante los primeros meses del año 2011 se han realizado una serie de intervenciones y obras que se han implementado como medidas de mitigación ante los procesos de remoción en masa identificados; en el sector donde se identificó el proceso de remoción en masa 1, se realizó un perfilado del talud y adicionalmente hacia la parte inferior se realizó un tablestacado para la retención de los detritos y pequeños bloques de toca que se han desprendido del talud.

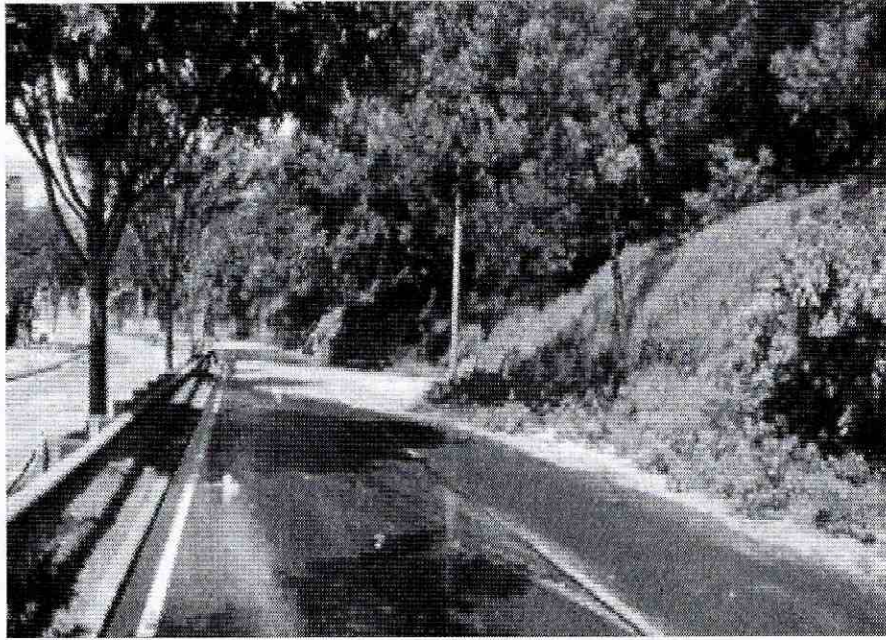
Ladera arriba, a una distancia aproximada de 70m de la vía, se observa un escarpe donde se evidencia un movimiento que se limita hacia el costado norte por el afloramiento de la roca arenisca de la formación Cacho, este movimiento exhibe la misma dirección que el movimiento que se presenta en la parte inferior del talud, por lo cual pueden relacionarse en su dinámica, ya que el movimiento que se está presentando en la parte inferior involucra el material que conforma la pata del talud y si este material está fallando esto puede inducir la falla de carácter retrogresivo y generar una rápida ampliación del proceso, que involucraría la movilización de una cantidad importante de material, razón por la cual se mantiene la restricción de uso de las calzadas que van de sur a norte en la Avenida Circunvalar. Cabe notar que el material movilizado obedece principalmente a un coluvión, seguramente de material perteneciente a la formación Guaduas que ha remontado las areniscas de la formación Cacho.

Hacia la parte superior del talud, a 5m del escarpe principal del proceso de remoción de masa 2, se encuentra una tubería del Acueducto de 60 pulgadas que atraviesa con dirección sur-norte que atraviesa, la cual puede presentar filtraciones que

incrementan la humedad del material. Adicionalmente, el carácter retrogresivo del proceso de remoción en masa 2, puede generar afectación a esta infraestructura, lo cual generaría el vertimiento directo al talud, de un caudal importante de agua que podría desencadenar un flujo de lodos o en su defecto una avalancha.

Foto 3. Zona donde se presentó el proceso de remoción en masa 2.

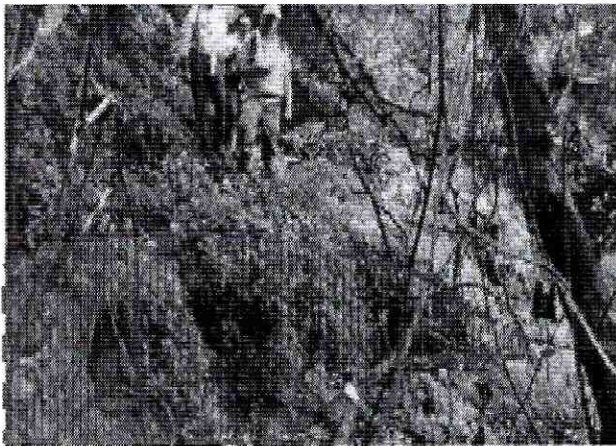
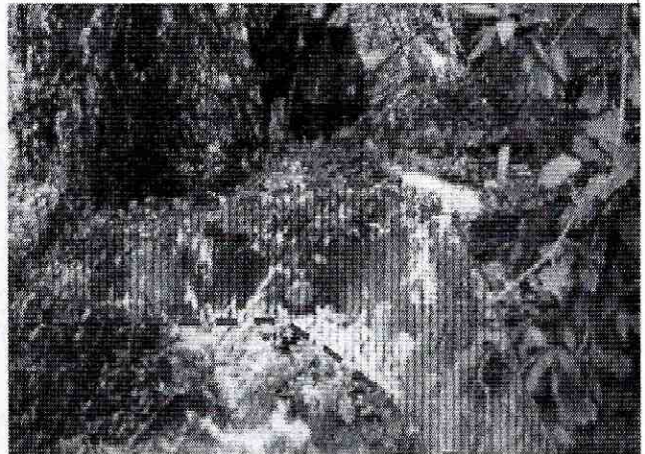
Adicionalmente, a una distancia aproximada de 150m al norte del proceso de remoción en masa 1, se presenta la acumulación de una cantidad importante de material (aproximadamente 50m<sup>3</sup>) sobre el carril oriental de la Avenida Circunvalar. Este proceso de remoción en masa identificado (de ahora en adelante proceso de remoción en masa 2), involucra la posible movilización de aproximadamente 7000m<sup>3</sup>, parte del cual es el material que se ha dispuesto sobre la vía. A una distancia de 30m de la vía, sobre el talud oriental, se evidencia un escarpe que tiene una longitud aproximada de 20m, y una diferencia de cota de 1.2m; este primer volumen de material está compuesto por suelos orgánicos, suelos residuales y depósitos de ladera, los cuales presentan un alto grado de saturación que ha generado la pérdida de resistencia del material y por ende su desplazamiento, hacia la parte oriental de este escarpe.

El talud oriental de la Avenida Circunvalar no presenta obras de drenaje superficial ni subsuperficial, y teniendo en cuenta que el área de drenaje es importante, en las épocas de invierno como la temporada invernal 2010 y 2011, el incremento de las lluvias y de la cantidad de agua de escorrentía superficial y subsuperficial, hacen que aumente el grado de saturación de los materiales y estos tengan una gran susceptibilidad al desarrollo de procesos de remoción en masa, favorecidos por las altas pendientes sobre los cuales se disponen. Lo anterior se evidencia en el material que se ha dispuesto sobre la vía el cual presenta un alto grado de humedad.

Fotos 4 y 5. Escarpe inferior del proceso de remoción en masa 2.

Adicionalmente para el proceso de remoción en masa 2, se han definido una serie de intervenciones que se componen de obras para el manejo y control del drenaje superficial y subsuperficial, las cuales involucran principalmente filtros y canales, y adicionalmente se ha realizado el descargue del material que se ha movilizado, sin embargo, hasta el mes de mayo de 2011 no se han iniciado labores de construcción de obras de contención o estabilización.

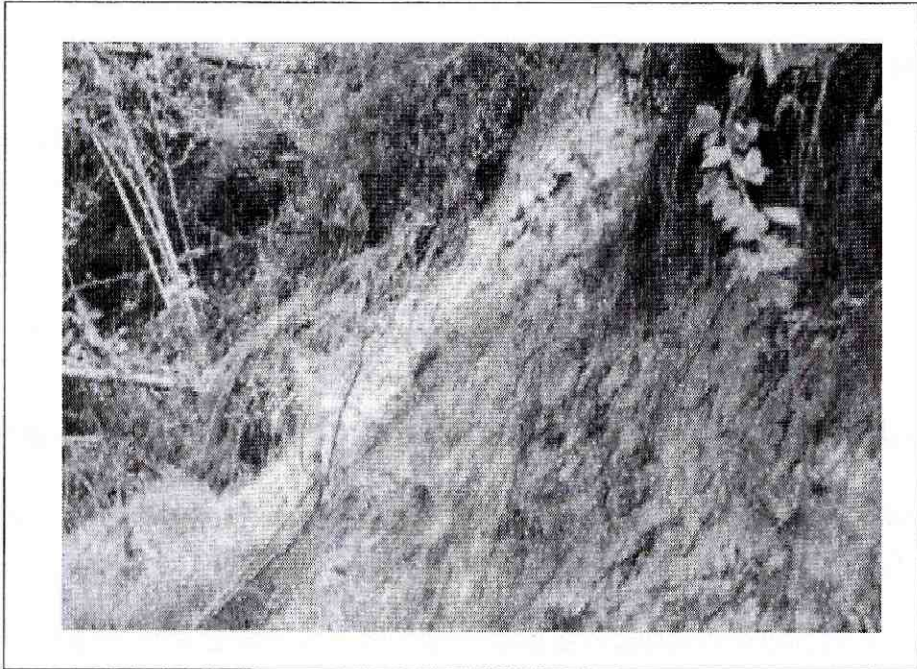
Foto 6. Escarpe principal y superior del procesos de remoción en masa 2.

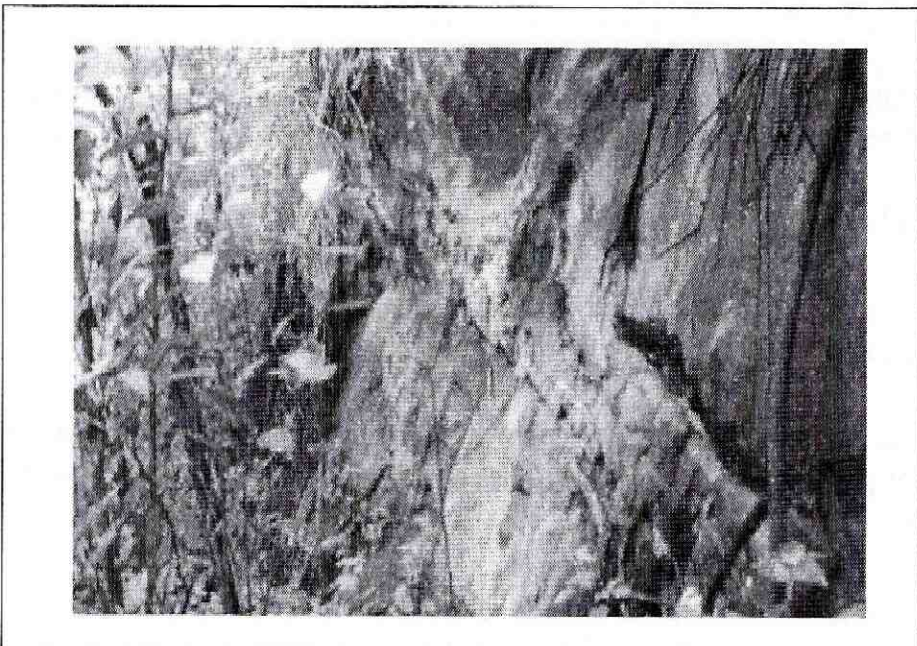
Foto 7. Eroca arenisca de la Formación Cacho, la cual limita el finaco norte del proceso de remoción en masa 2.
