**DIAGNÓSTICO TÉCNICO DI – 5565  
SUBDIRECCIÓN DE EMERGENCIAS  
COORDINACIÓN DE ASISTENCIA TÉCNICA  
RADICADO FOPAE 2011ER2858**

DIRECCIÓN:	Diagonal 32 Bis Sur No. 15 – 73	ÁREA DIRECTA:	0,01 Ha				
BARRIO:	Colinas	POBLACIÓN ATENDIDA:	0				
UPZ:	53 – Marco Fidel Suárez	FAMILIAS	0	ADULTOS	0	NIÑOS	0
LOCALIDAD:	18 – Rafael Uribe Uribe	PREDIOS EVALUADOS	1				
CHIP		DOCUMENTO REMISORIO CR ó RO	CR-12158

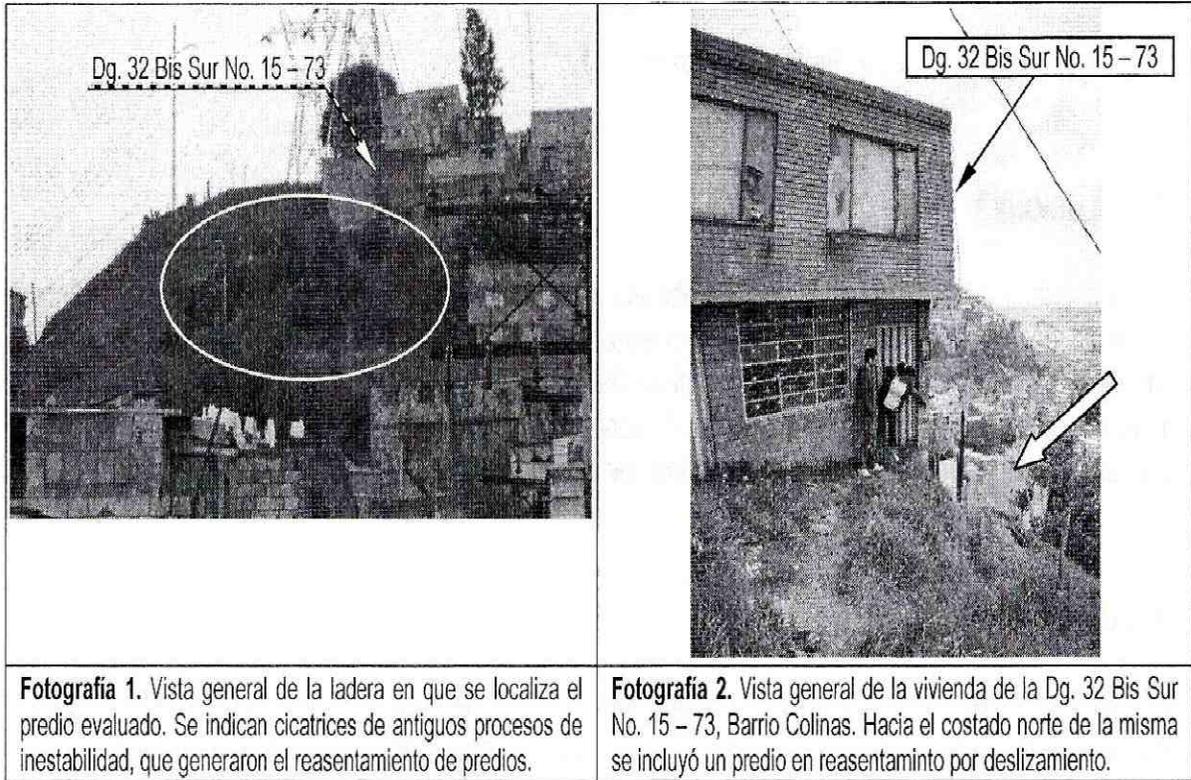
**5. REGISTRO FOTOGRÁFICO**

Se realizó visita técnica al predio ubicado en al Diagonal 32 Bis Sur No. 15 – 73, Barrio Colinas de la Localidad de Rafael Uribe Uribe, emplazado hacia la parte media de una ladera de pendiente moderada a fuerte, parcialmente consolidada, carente de obras de contención y drenaje, y que presenta cicatrices de antiguos procesos de inestabilidad del terreno de carácter general, los cuales conllevaron en su momento a la reubicación de predios (**Fotografía 1**).

El predio evaluado corresponde a una edificación de dos niveles construida en mampostería simple, que presenta deficiencias constructivas asociadas principalmente con la carencia de elementos estructurales de confinamiento y amarre tipo columnas y vigas. La vivienda denota igualmente deficiencias de mantenimiento preventivo y correctivo, máxime si se considera que la edificación se encuentra actualmente deshabitada. Es posible igualmente que la vivienda presente deficiencias en su cimentación, especialmente hacia el costado norte de la misma, en al cual se observa un talud de corte de por lo menos 2,0 m de altura, colindante con el predio vecino localizado en un nivel más bajo de la ladera (**Fotografía 2**).

Durante la inspección visual de la vivienda se identificó afectación por exceso de humedad, asociada principalmente con la carencia de cubierta en el patio, y la carencia de obras de drenaje para captación y manejo de aguas de escorrentía superficial por el costado sur-oriental del predio. De acuerdo con lo observado, dicha patología no compromete actualmente la estabilidad de la edificación.

- En caso de no existir restricciones o condicionamientos al uso del suelo, se recomienda al responsable predio ubicado en la Diagonal 32 Bis Sur No. 15 – 73, Barrio Colinas de la Localidad de Rafael Uribe Uribe, implementar acciones para el reforzamiento, mantenimiento y mejoramiento de la calidad de la construcción, las cuales deben ser ejecutadas con el apoyo de personal idóneo, garantizando que se cumplan los requerimientos establecidos en la normatividad vigente para el barrio, para lo cual se deben tramitar los permisos y licencias respectivos. Esto con el propósito de garantizar durante la vida útil del inmueble, las condiciones adecuadas para su uso.
