DIAGNÓSTICO TÉCNICO No. DI-5568
SUBDIRECCIÓN DE EMERGENCIAS
COORDINACIÓN DE ASISTENCIA TÉCNICA
EVENTO SIRE 114397

DIRECCIÓN:	Avenida Circunvalar – Intercambiador Calle 63	ÁREA DIRECTA:	500 m ²				
BARRIO:	Bosque Calderón Tejada	POBLACIÓN ATENDIDA:	NA				
UPZ:	90 Pardo Rubio	FAMILIAS	NA	ADULTOS	NA	NIÑOS	NA
LOCALIDAD:	05 – Chapinero	PREDIOS EVALUADOS	NA				
CHIP	NA	DOCUMENTO REMISORIO	CR - 12467

REMOCIÓN EN MASA

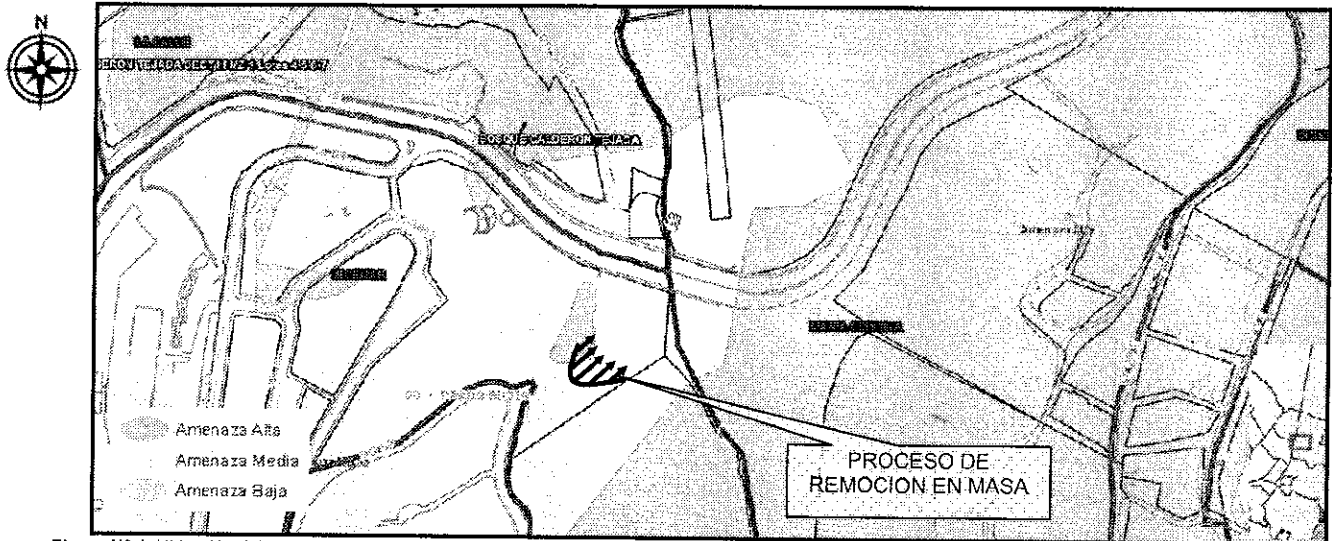
Figura N° 1. Ubicación del proceso de remoción en masa localizado 200 m adelante de la oreja derecha de acceso al intercambiador de la Calle 63, avenida Circunvalar sentido sur – norte. El sector presenta Amenaza “Media” por Fenómenos de Remoción en Masa. (Tomado POT)

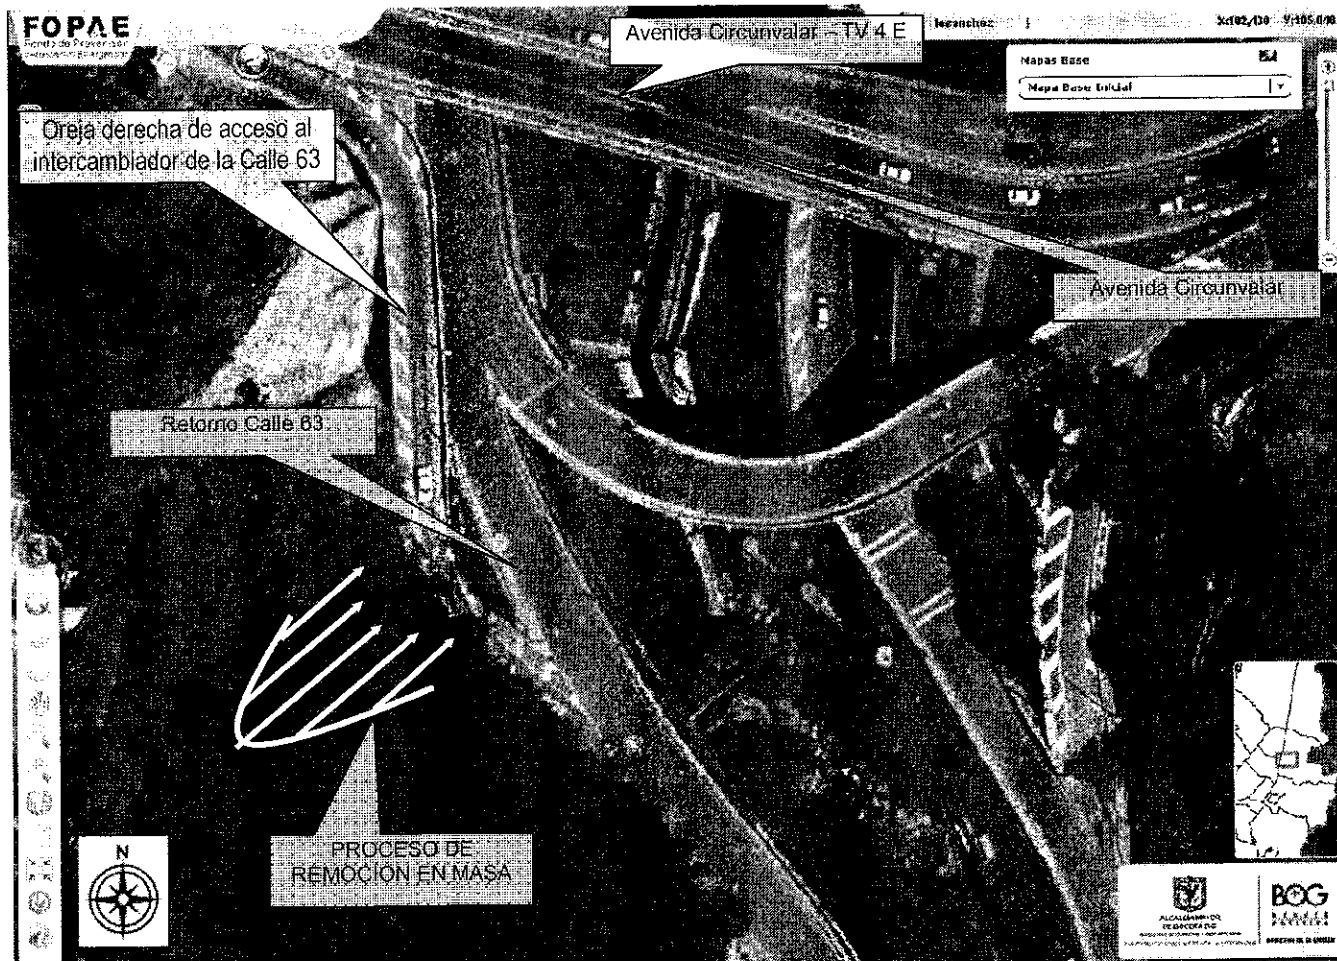
Figura N° 2. Localización Geográfica del evento por Fenómeno de Remoción en Masa localizado al costado sur-occidental 200 m adelante de la oreja derecha de acceso al intercambiador de la Calle 63, avenida Circunvalar sentido sur – norte.

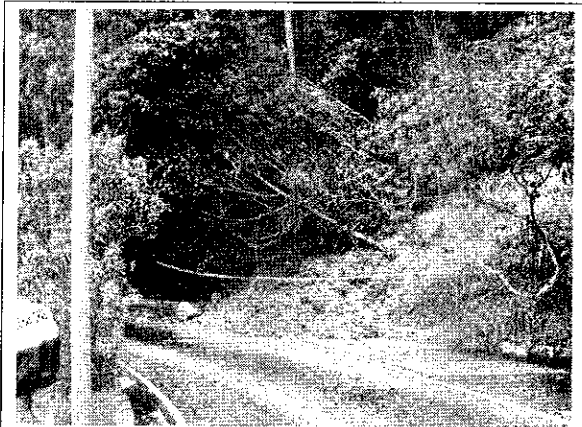
El material movilizado se depositó hacia parte baja de la ladera, donde se emplaza la oreja derecha de acceso al intercambiador de la Calle 63 con avenida Circunvalar sentido sur – norte, obstruyendo el paso vehicular en un 35% aproximadamente. Adicionalmente y con base en la inspección visual se observó la existencia de varios individuos arbustivos, ubicados en el sector y específicamente en el cuerpo del proceso de remoción en masa, los cuales en algunos casos fueron arrastrados por el proceso y otros presentaron pérdida de verticalidad. (Ver Fotos 1 y 2).

Foto 1. Material movilizizado compromete la transitabilidad del tramo de vía evaluado.

- A la Secretaria de Movilidad y a la Policía de Tránsito y Transporte, para que desde su competencia se evalúe la posibilidad de restringir de manera temporal y preventiva el 100% de la oreja derecha de acceso al intercambiador de la Calle 63 con avenida Circunvalar sentido sur – norte y el 50% de restricción a la calzada de retorno Calle 63 en el intercambiador, hasta tanto se garanticen condiciones de seguridad, transitabilidad y funcionalidad y además se garantice la estabilidad de la ladera afectada por el proceso de inestabilidad, para lo cual es necesario implementar una señalización mediante vallas informativas, reductores de velocidad y demás medidas pertinentes, con el fin de evitar accidentes y minimizar el riesgo.

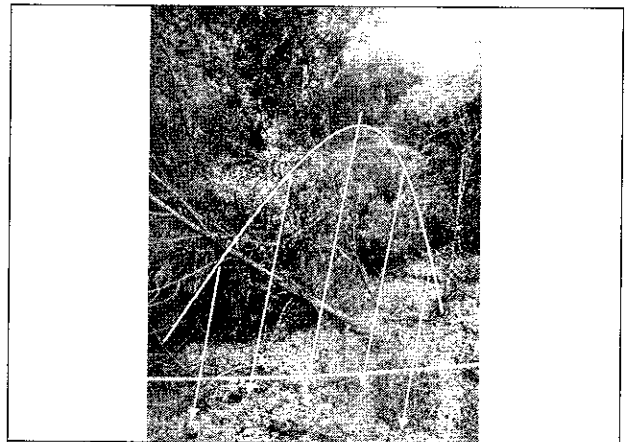
Foto 2. Se observan individuos arbustivos involucrados en el proceso de remoción en masa.

- A la Secretaria Distrital de Ambiente y al Jardín Botánico de Bogotá José Celestino Mutis, se recomienda adelantar las acciones pertinentes con el fin retirar de manera controlada los individuos arbóreos localizados dentro del cuerpo del proceso identificado en el costado sur-occidental 200 m adelante por la oreja derecha de acceso al intercambiador de la Calle 63, avenida Circunvalar sentido sur – norte. los cuales presentan riesgo de colapso por la situación antes descrita.

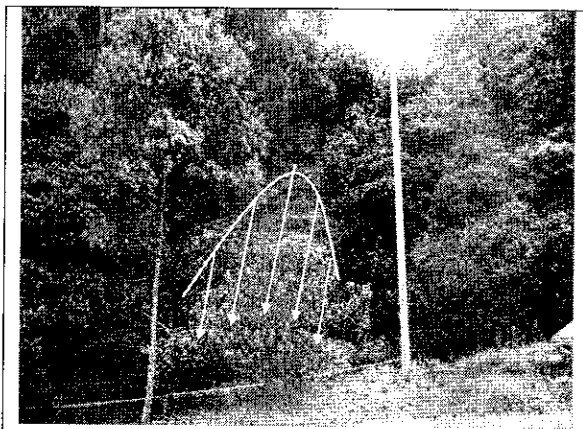
Se presentó un proceso de remoción en masa de carácter regional tipo rotacional, que involucró un volumen de material movilizado cercano a los 300 m³ compuesto principalmente por capa vegetal y suelo residual, proveniente de una ladera natural de pendiente cercana a los 50 grados, cubierta por gramíneas nativas e individuos arbóreos y arbustivos; dicho proceso se encuentra ubicado en el costado sur-occidental, 200 m adelante de la oreja derecha de acceso al intercambiador sobre la Calle 63 con avenida Circunvalar sentido sur – norte.

Hacia la parte media de la ladera, se evidenció la existencia del escarpe principal del proceso de remoción en masa, el cual presenta alturas variables entre medio metro (0.5m) y uno y medio metros (1.5m), con una longitud cercana a los quince (15) metros de tendencia vertical ($\beta \approx 90^\circ$); hacia la parte baja del escarpe principal se observan escarpes secundarios y deformaciones a lo largo del terreno inestable, lo cual indica que dicha situación posiblemente se presentó por la alta saturación del terreno y la pérdida de resistencia de los materiales que conforman este sector.

Foto 3. Cuerpo del Proceso de remoción en masa

- A la Alcaldía Local de Chapinero y al Instituto de Desarrollo Urbano IDU, desde su competencia, adelantar de manera inmediata las acciones administrativas tendientes a establecer el responsable de la implementación de las obras de protección geotécnica, de la ladera ubicada en el costado sur-occidental, 200 m adelante de la oreja derecha de acceso al intercambiador sobre la Calle 63 con avenida Circunvalar sentido sur – norte, las cuales deberán contar con un sistema de drenaje para la evacuación de las aguas superficiales y subsuperficiales, con el fin de garantizar la estabilidad de dicha ladera.

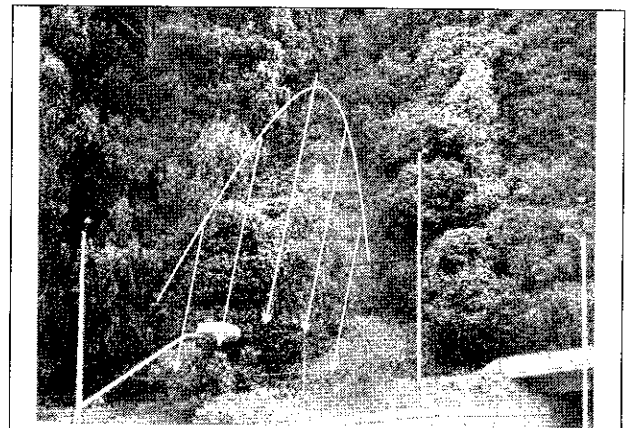
Foto 4. Panorámica 1 del sector
