**DIAGNÓSTICO TÉCNICO No. DI-5571**  
**SUBDIRECCIÓN DE EMERGENCIAS**  
**COORDINACIÓN DE ASISTENCIA TÉCNICA**  
**EVENTO 115312**

<b>DIRECCIÓN:</b>	Calle 78 A Sur No. 20 – 18	<b>ÁREA DIRECTA:</b>	40 m <sup>2</sup>				
<b>BARRIO:</b>	Cordillera Sur	<b>POBLACIÓN ATENDIDA:</b>	6				
<b>UPZ:</b>	67 Lucero	<b>FAMILIAS</b>	1	<b>ADULTOS</b>	3	<b>NIÑOS</b>	3
<b>LOCALIDAD:</b>	Ciudad Bolívar	<b>PREDIOS EVALUADOS</b>	1				
<b>CHIP</b>	AAA0028FMXS	<b>DOCUMENTO REMISORIO</b>	CR-13360

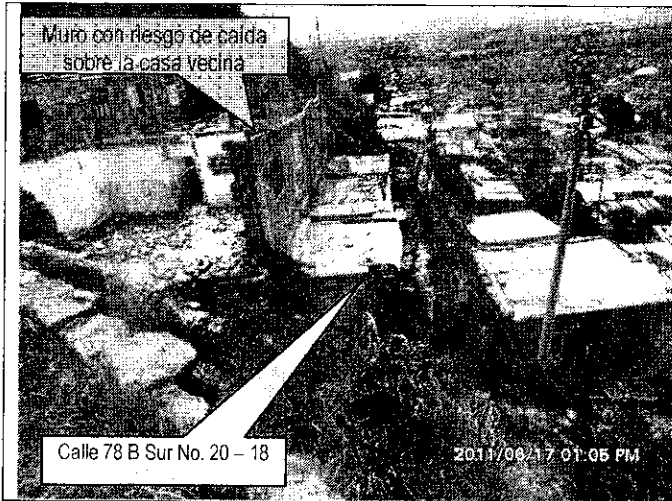
Se presenta riesgo de caída de un muro construido en la parte alta de un talud, el cual posiblemente podría impactar la vivienda de la Calle 78 A Sur No. 20 – 18, barrio Cordillera Sur de la localidad de Ciudad Bolívar.

Foto 1. Predio de la Calle 78 B Sur No. 20 – 18, barrio Cordillera Sur de la localidad de Ciudad Bolívar, el cual presenta riesgo por posible caída de muro de la casa vecina.

- Mantener la evacuación temporal y preventiva de la vivienda de la Calle 78 B Sur No. 20 – 18, barrio Cordillera Sur de la localidad de Ciudad Bolívar, donde habita el señor Rubén Antonio Garzón y su familia, hasta tanto se mitigue el riesgo existente.
- Al responsable de la vivienda emplazada en el predio con nomenclatura Calle 78 B Sur No. 20 – 26, barrio Cordillera Sur de la localidad de Ciudad Bolívar, implementar acciones tendientes al retiro controlado de los muros de la vivienda que aun se encuentran en pie y presentan alto riesgo de caída, con el apoyo de personal idóneo, garantizando que se proteja la habitabilidad y estabilidad de los predios vecinos.

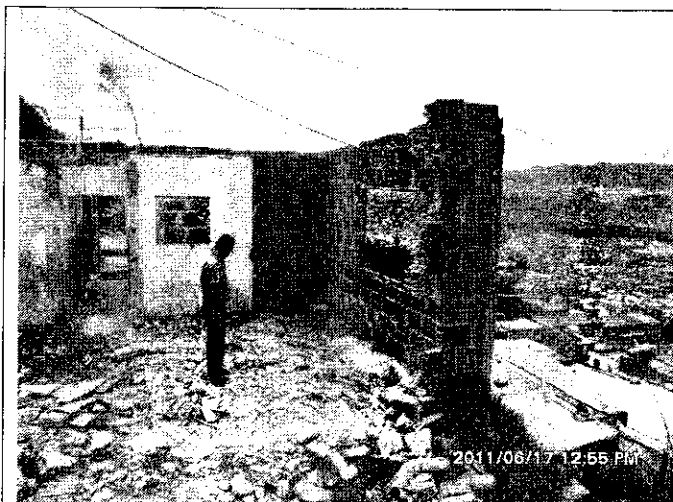
La vivienda emplazada en el predio de la Calle 78 A Sur No. 20 – 18, barrio Cordillera Sur de la localidad de Ciudad Bolívar, se localiza en la parte media de una ladera de pendiente cercana a los 45°, y con base en la inspección visual realizada, se observa que para el emplazamiento de la vivienda se conformó un talud de corte de 10 m de longitud aproximada y 2.5 m de altura, con pendiente cercana a la vertical, y se encuentra confinado por un muro en piedra pegada a la vista, el cual muy posiblemente no cuenta con adecuadas estructuras de confinamiento y medidas para el manejo de la escorrentía superficial y subsuperficial. Vivienda de un nivel, construida en mampostería simple, cubierta en tejas onduladas de zinc y entramado en madera, evidencia deficiencias constructivas relacionadas con la falta de elementos estructurales de confinamiento y amarre tipo vigas y columnas.

Foto 3. Se puede observar que el muro no cuenta con columnas ni vigas de amarre y presenta movimiento al tacto.

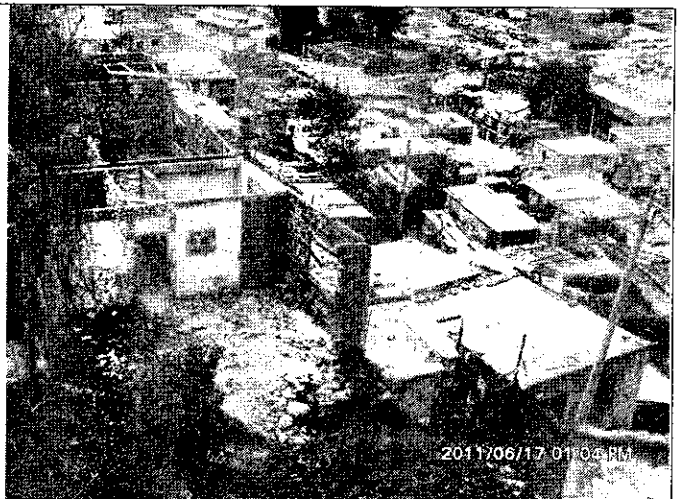
Adicionalmente, y aunque la vivienda no presenta patologías que puedan comprometer la habitabilidad y estabilidad de la misma, en el mediano plazo en condiciones normales de servicio, se observa que en la parte alta del talud de corte, al costado occidental, se localiza una edificación que al momento de la visita se encuentra parcialmente demolida (por información de la comunidad la demolición se ha efectuado por la propietaria del inmueble) y el muro de cerramiento contiguo al predio evaluado, que aún se encuentra en pie, carece de elementos de confinamiento y amarre, presentando movimiento al tacto, se encuentra con alto riesgo de caída sobre la vivienda que se encuentra en la parte baja del talud, correspondiente al predio evaluado.

Foto 4. Los muros de la edificación en ruinas presentan alto riesgo de caída y algunas de sus paredes pueden impactar la vivienda vecina ubicada en la parte baja.

- Se puede presentar el colapso súbito del muro de cerramiento contiguo al predio de la Calle 78 B Sur No. 20 – 18, barrio Cordillera Sur de la localidad de Ciudad Bolívar y afectar la estabilidad de la vivienda evaluada y también comprometer la integridad física de las personas que habitan en ella.
